Sveučilište u Zagrebu, Fakultet strojarstva i brodogradnje
Cjelina Sjever (Zgrade A, B, C, D)
Ivana Lučića 1, Zagreb
k.č. 966/3 i 966/4, k.o. Trnje

GRAĐEVINSKI ELABORAT

- Detaljan vizualni pregled konstrukcije nakon djelovanja potresa
- Klasifikacija oštećenja prema EMS 98
- Mišljenje i zaključak

Datum: travanj 2021.

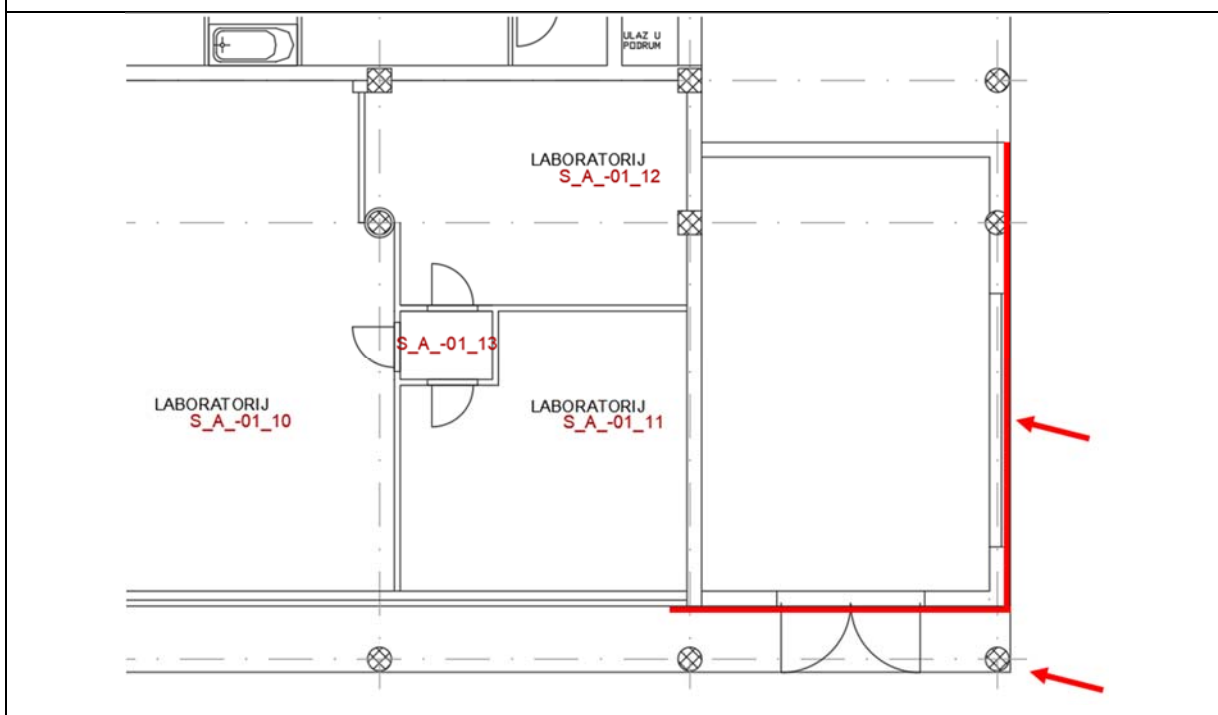
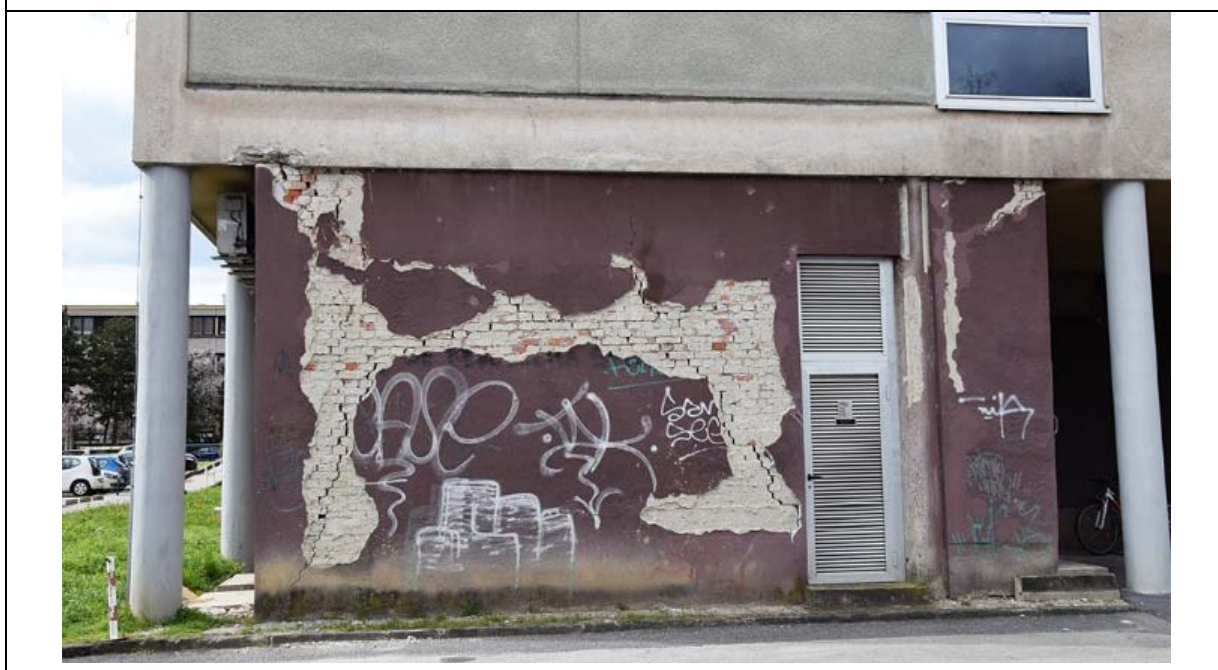
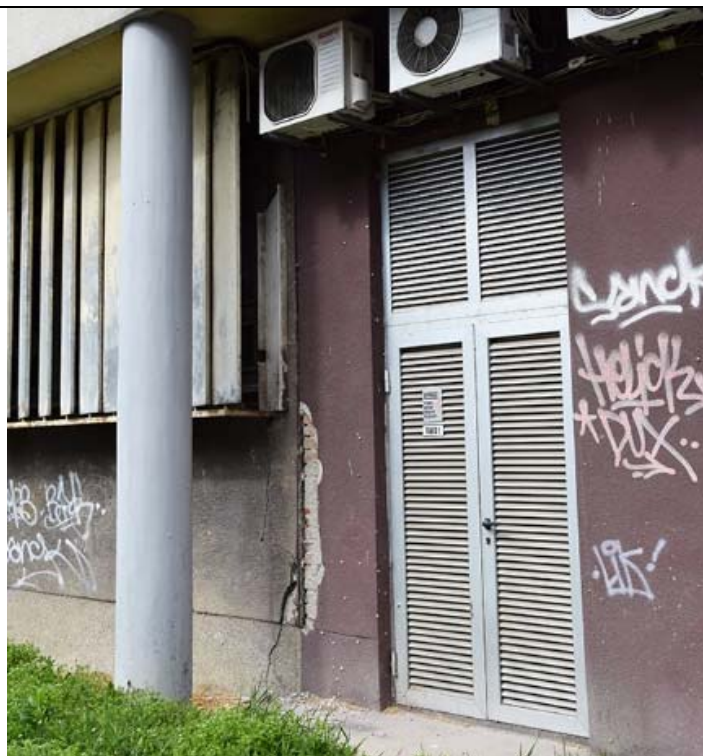
Mjesto oštećenja: Sjeverni dio FSB, Zgrada A, prizemlje, fasada istok

<p>Opis oštećenja</p>	<p>Dijagonalni posmični slom vanjskog zida debljine 25 cm, s istočne strane zgrade. Vidljive su pukotine u obliku slova „X“ koje se protežu po cijeloj ploštini zida. Pukotine su nastale po cijeloj širini zida i vidljive su i s unutarnje strane prostorije te ukazuju na potpuno otkazivanje zida. Na južnoj strani tog kuta zida uz rub prozora vidljive su pukotine na spoju parapetnog zida i zida pune visine. Pukotine se protežu cijelom visinom spoja tih dvaju zidova.</p>
-----------------------	--

Drugi značajni problem je vanjski zid na istočnoj strani zgrade A koji je potpuno otkazao i potrebno ga je ukloniti i ponovno sazidati. Iako zid nije nosiv, predstavlja opasnost i za korisnike i za prolaznike s vanjske strane. Uz to, podgled ploče kolnog prolaza sa sjeverne strane ima značajne pukotine te ga je potrebno sanirati.

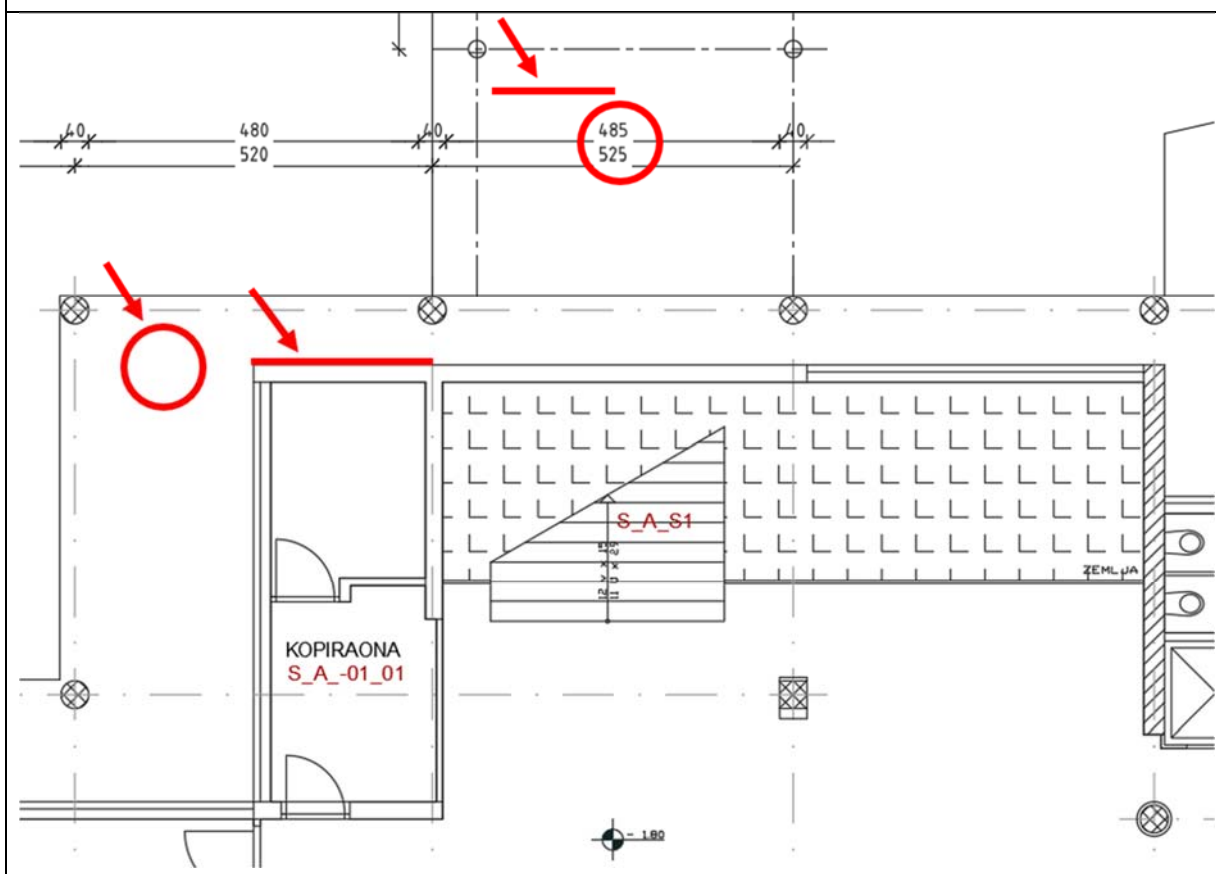
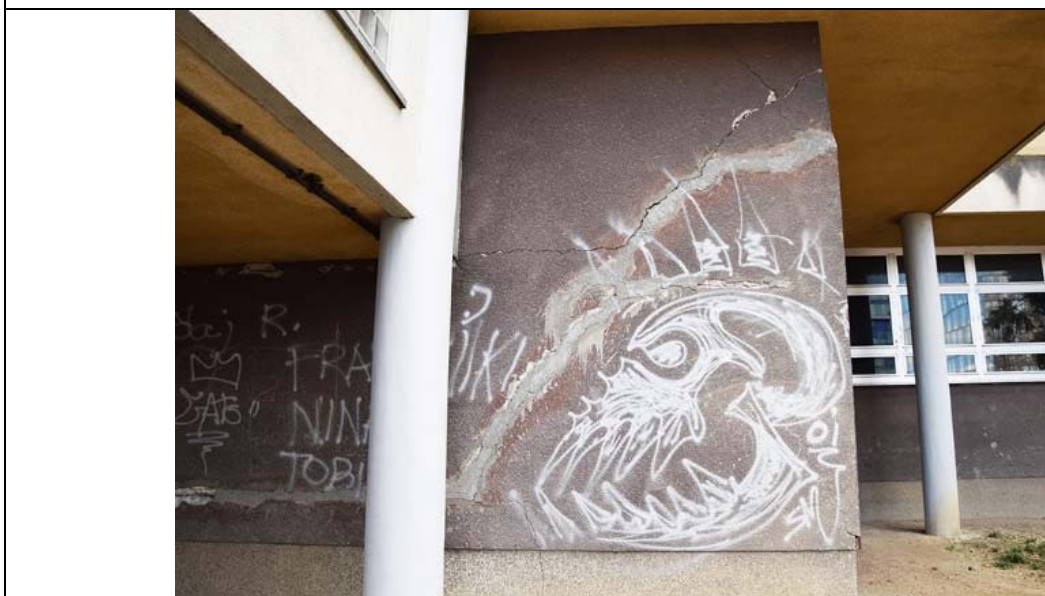
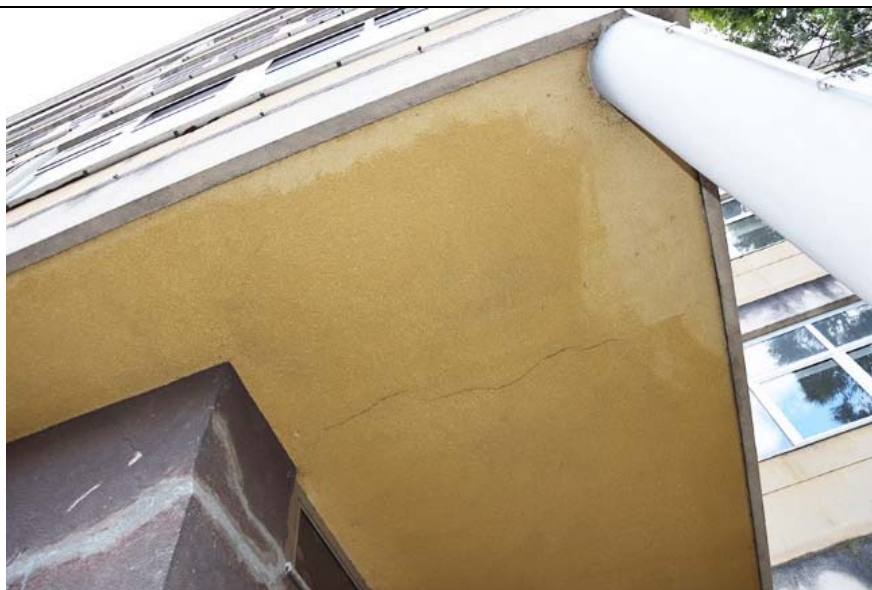
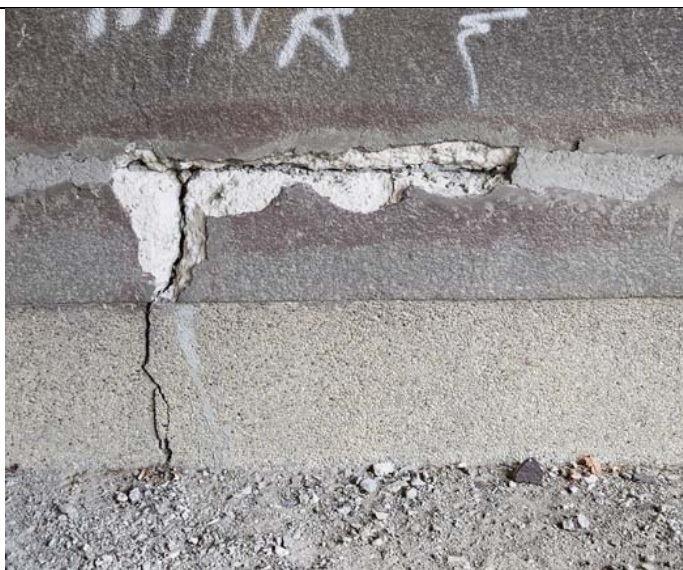
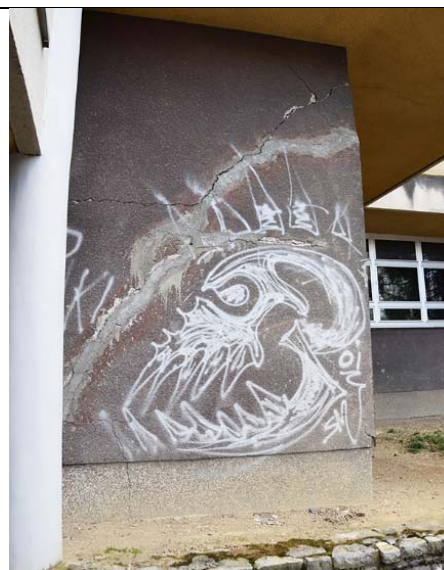
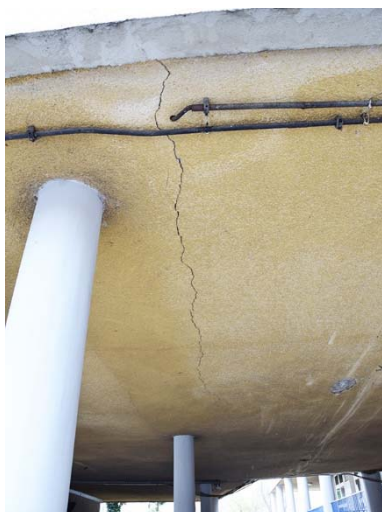
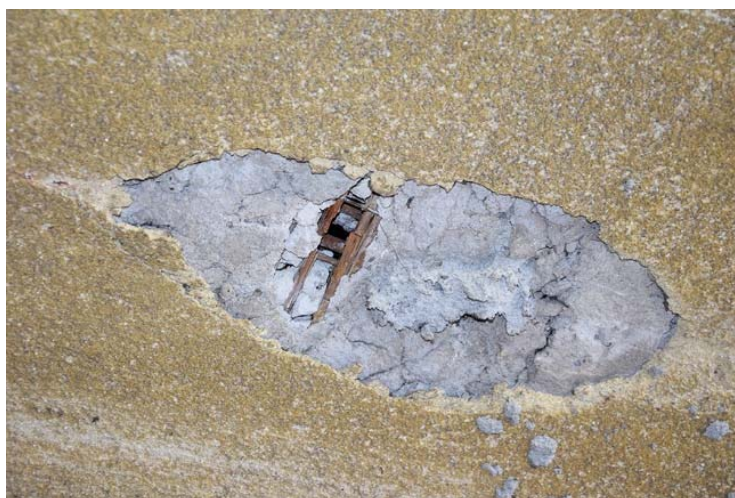
Mjesto oštećenja: Sjeverni dio FSB, Zgrada A, prizemlje, fasada sjever

Opis oštećenja	Ugao zgrade A sa sjeverne strane kod prolaza za automobile između zgrade A i D ima oštećenja u vidu dijagonalnih pukotina koje se protežu cijelom debljinom zida od 25 cm i vidljive su iznutra. Pukotine se pretežu i do razine tla tj. do temelja zgrade. Isto tako vidljive su i na podgledu ploče od gornje etaže. Pukotine su vidljive i na podgledu kolnog prolaza. Taj podgled ima značajan progib koji je posljedica mogućeg gubitka njegove veze s nosivom konstrukcijom.
----------------	--

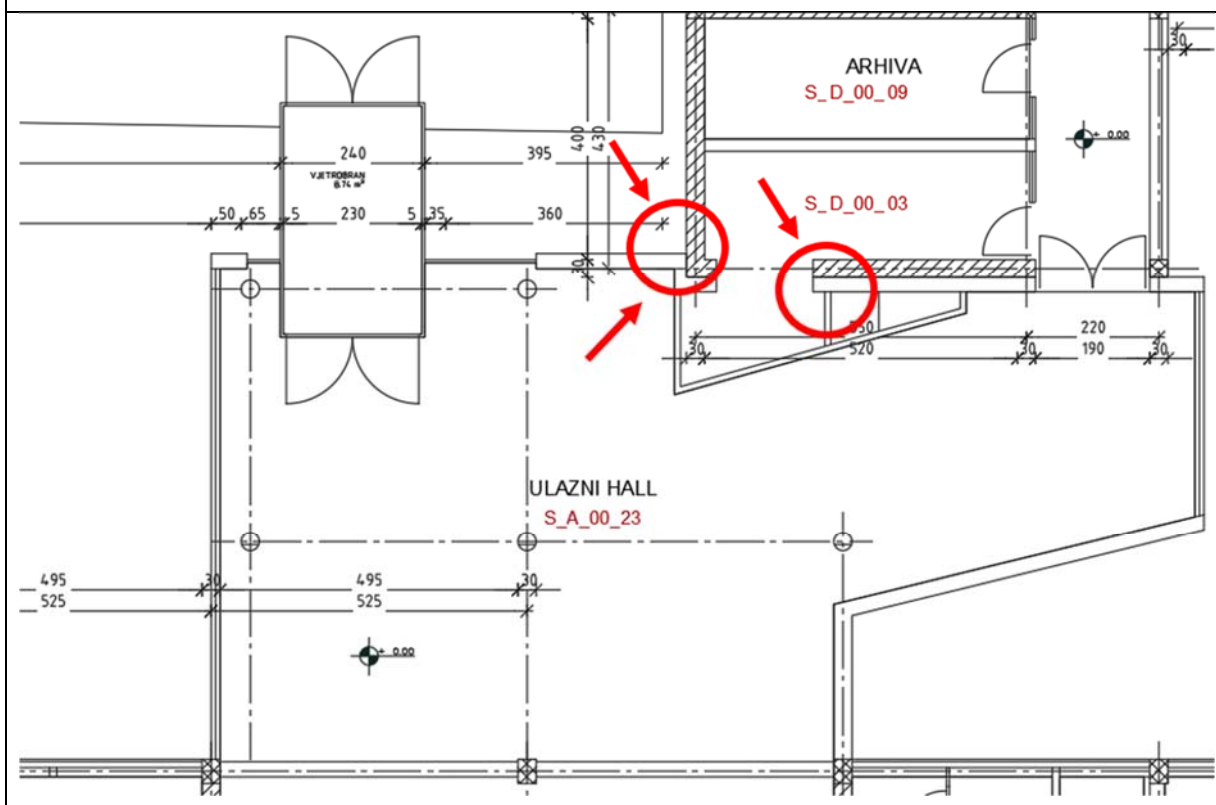
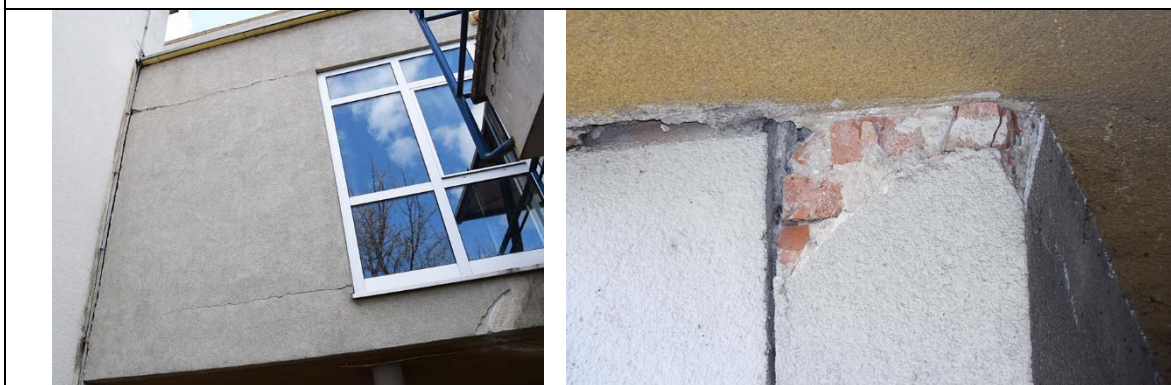
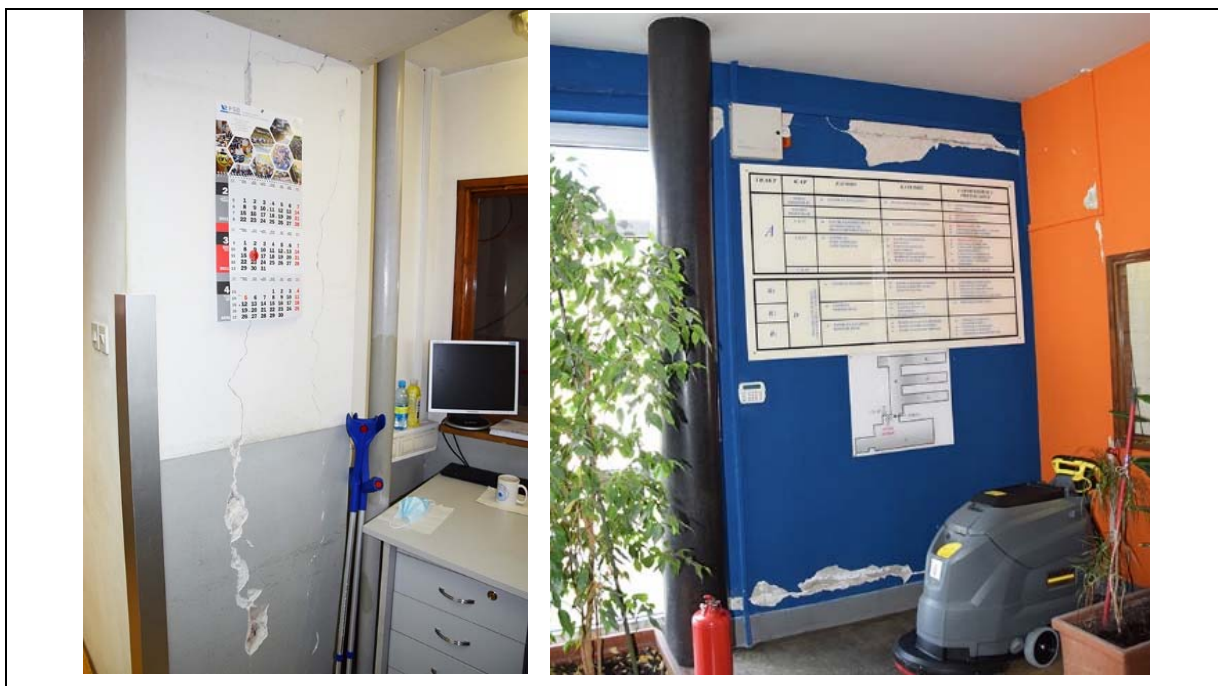
Mjesto oštećenja: Sjeverni dio FSB, Zgrada A, visoko prizemlje, ulaz

<p>Opis oštećenja</p>	<p>Oštećenje u vidu pukotina ispunskog zida lijevo od glavnog ulaza u zgradu. Pukotine su vidljive i na vanjskoj i unutarnjoj strani zida.</p>
---------------------------	--

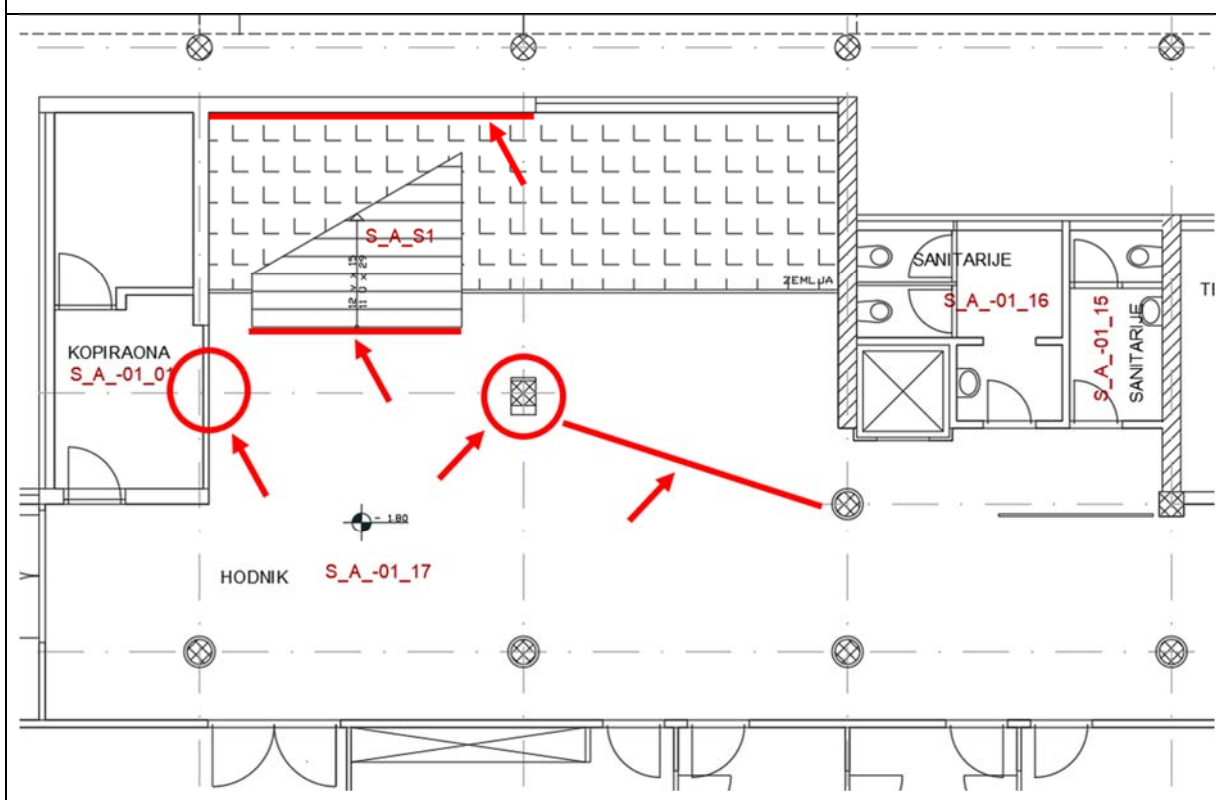
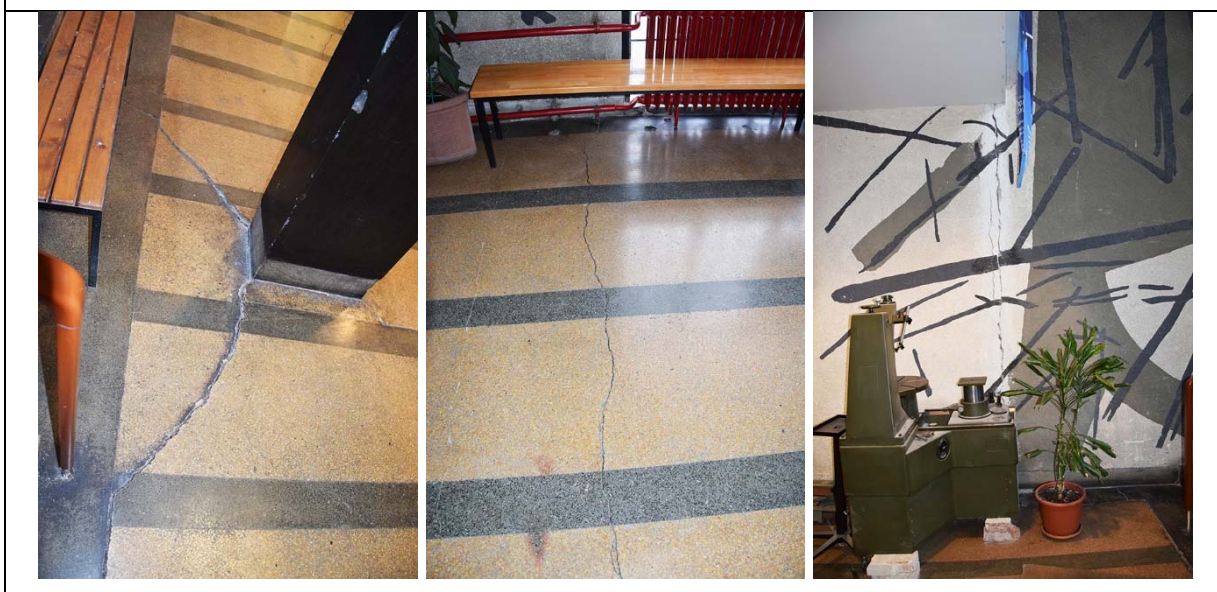
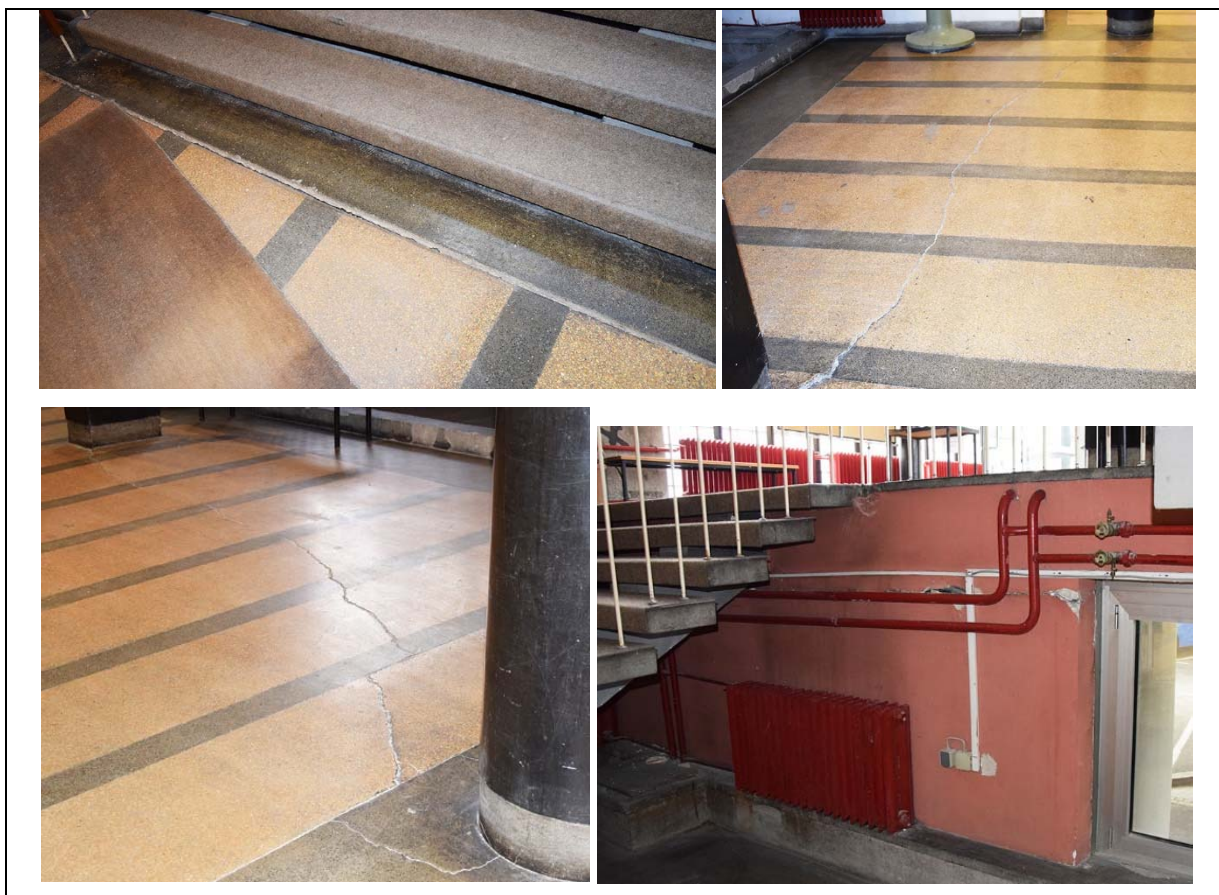
Mjesto oštećenja: Sjeverni dio FSB, Zgrada A, nisko prizemlje, hodnik

Opis oštećenja	Na podu u hodniku niskog prizemlja zgrade A vidljive su značajne pukotine koje postoje od ranije i vjerojatno im je inicijalni uzrok slijeganje, ali su se značajno pojačale i došlo je do pojave novih pukotina, nakon potresa 2020. godine. Pukotine se nastavljaju i na spojevima pojedinih zidova koji su ispunjena nosive konstrukcije (posebice na zapadnoj strani hodnika)
----------------	---

Najznačajnija oštećenja uočena su na ulazu u zgradu (na podu u hodniku niskog prizemlja zgrade). Inicijalne pukotine nastale zbog diferencijalnog slijeganja tla izrazito su povećane te dolazi do značajnog propadanja poda. Pukotine poda slijede i pukotine na obodnim zidovima iste prostorije i na spojevima pojedinih zidova koji su ispuna nosive konstrukcije (posebice na zapadnoj strani hodnika). Ovaj problem predstavlja ozbiljnu prijetnju za uporabljivost same zgrade.

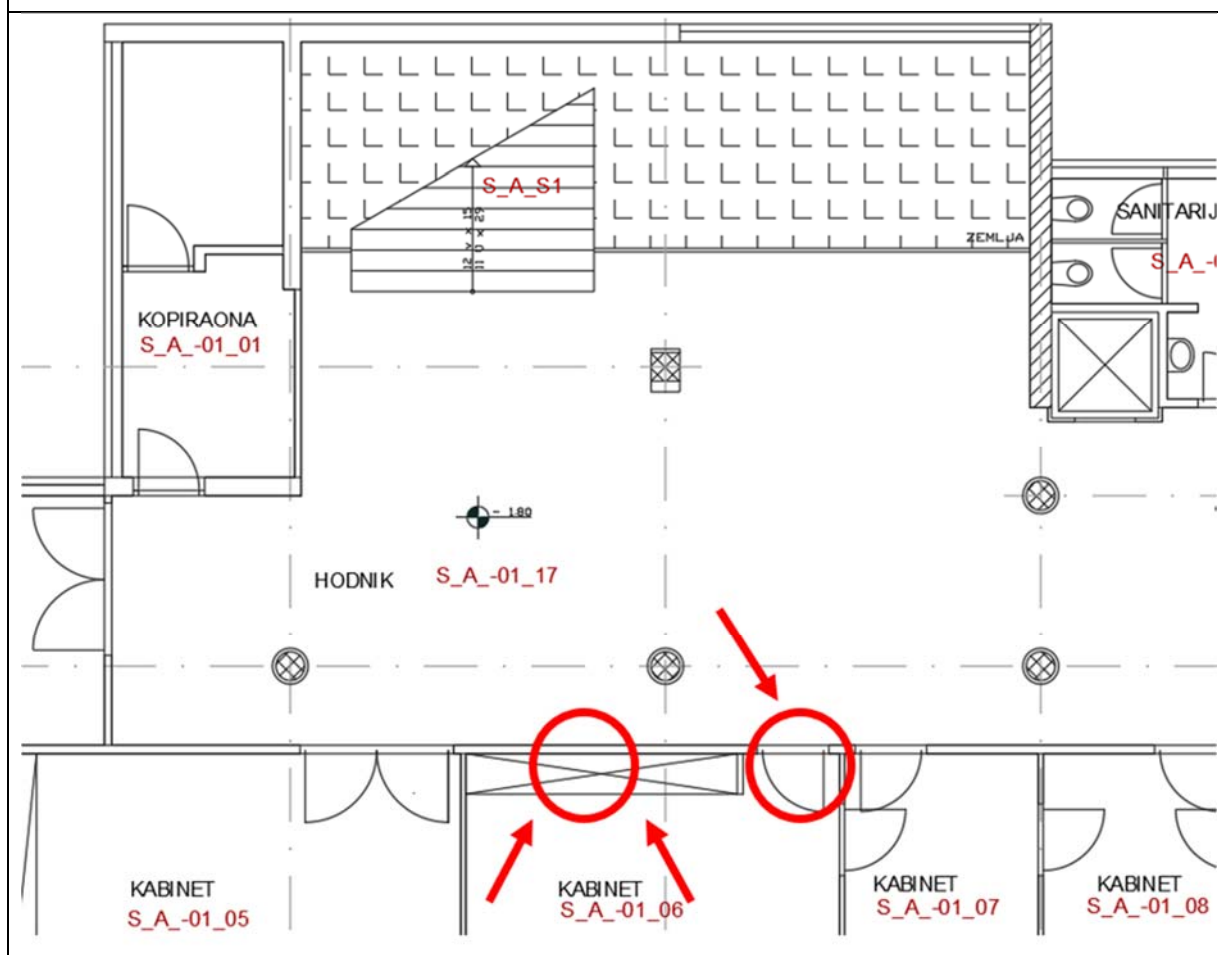
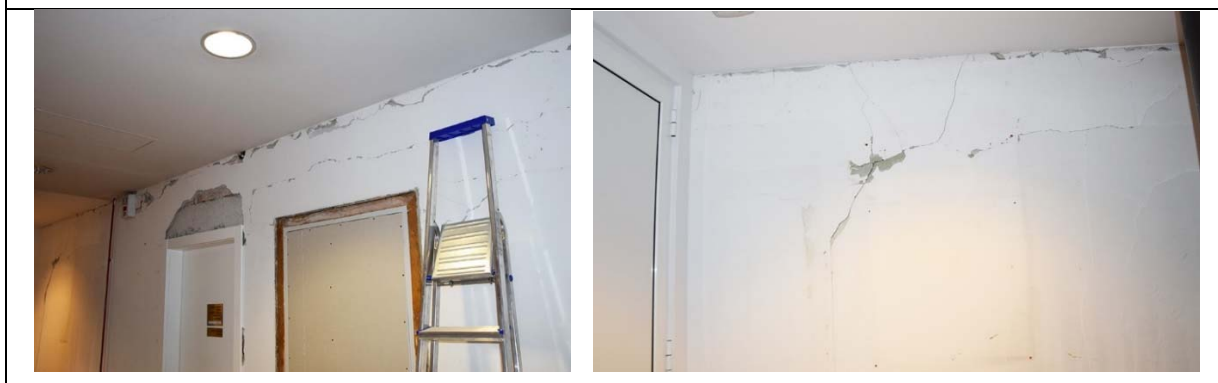
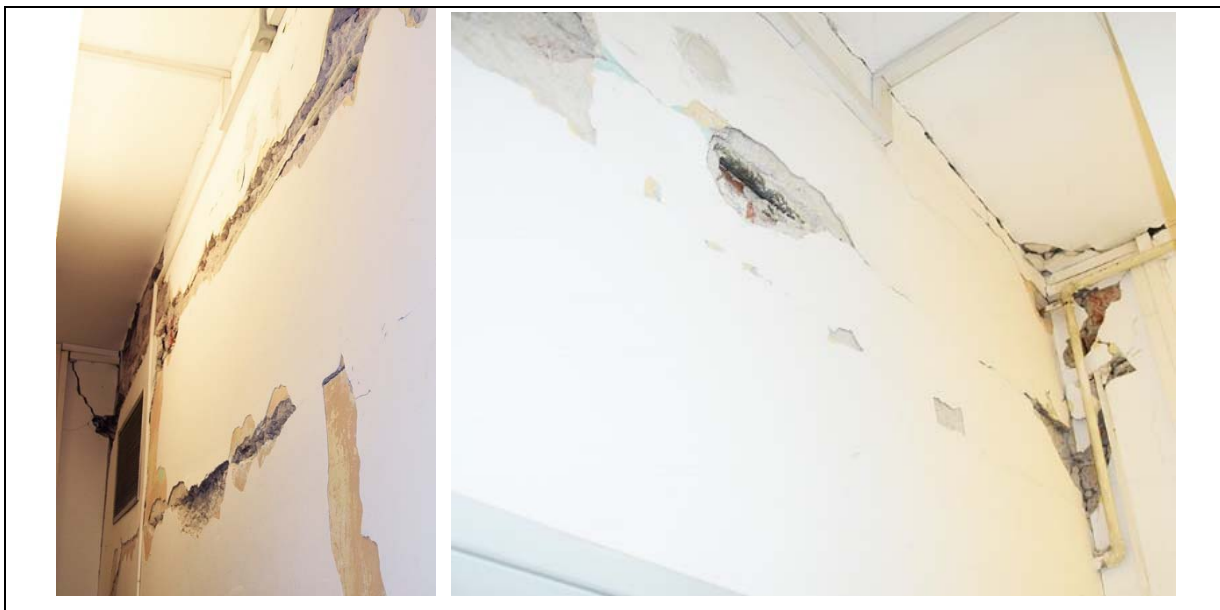
Mjesto oštećenja: Sjeverni dio FSB, Zgrada A, nisko prizemlje, hodnik

Opis oštećenja	Značajne pukotine pregradnog zida koje se protežu cijelom debljinom zidova, te oštećenja i otpadanje većih dijelova žbuke.
----------------	--

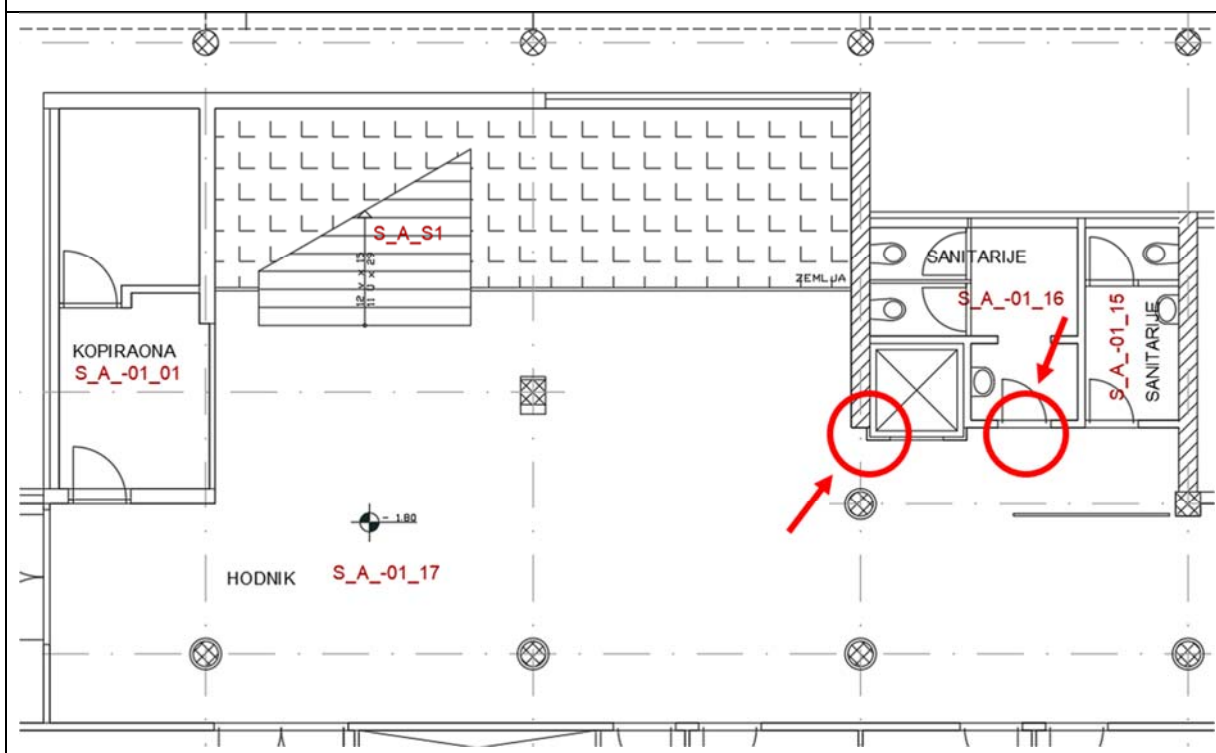
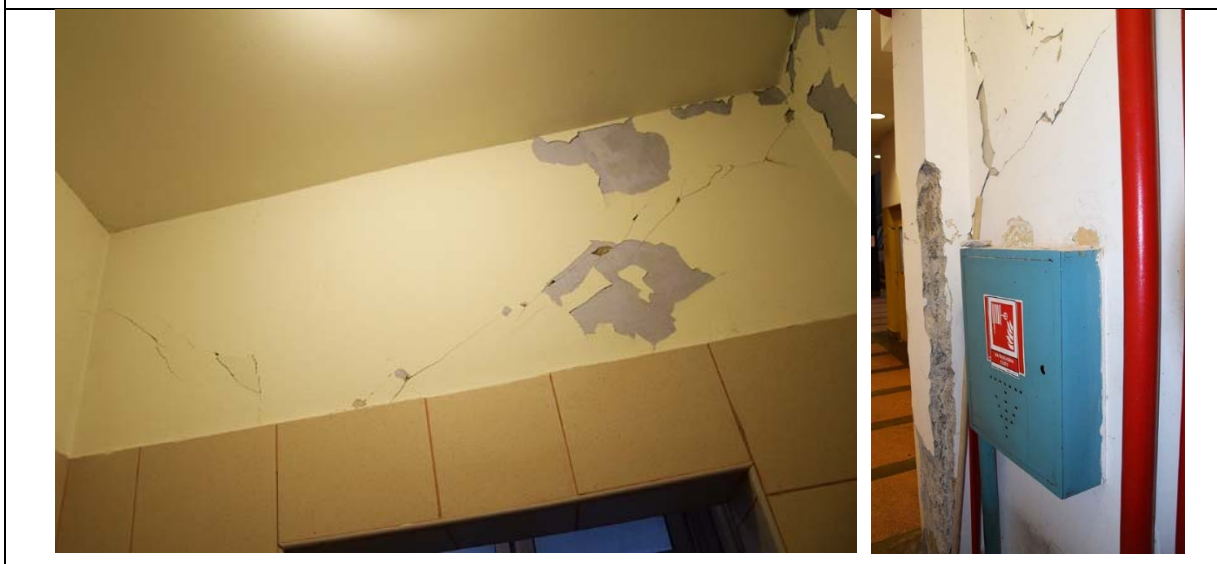
Mjesto oštećenja: Sjeverni dio FSB, Zgrada A, nisko prizemlje, hodnik

Opis oštećenja	Pukotine i otpadanje dijelova žbuke na zidovima oko lifta.
----------------	--

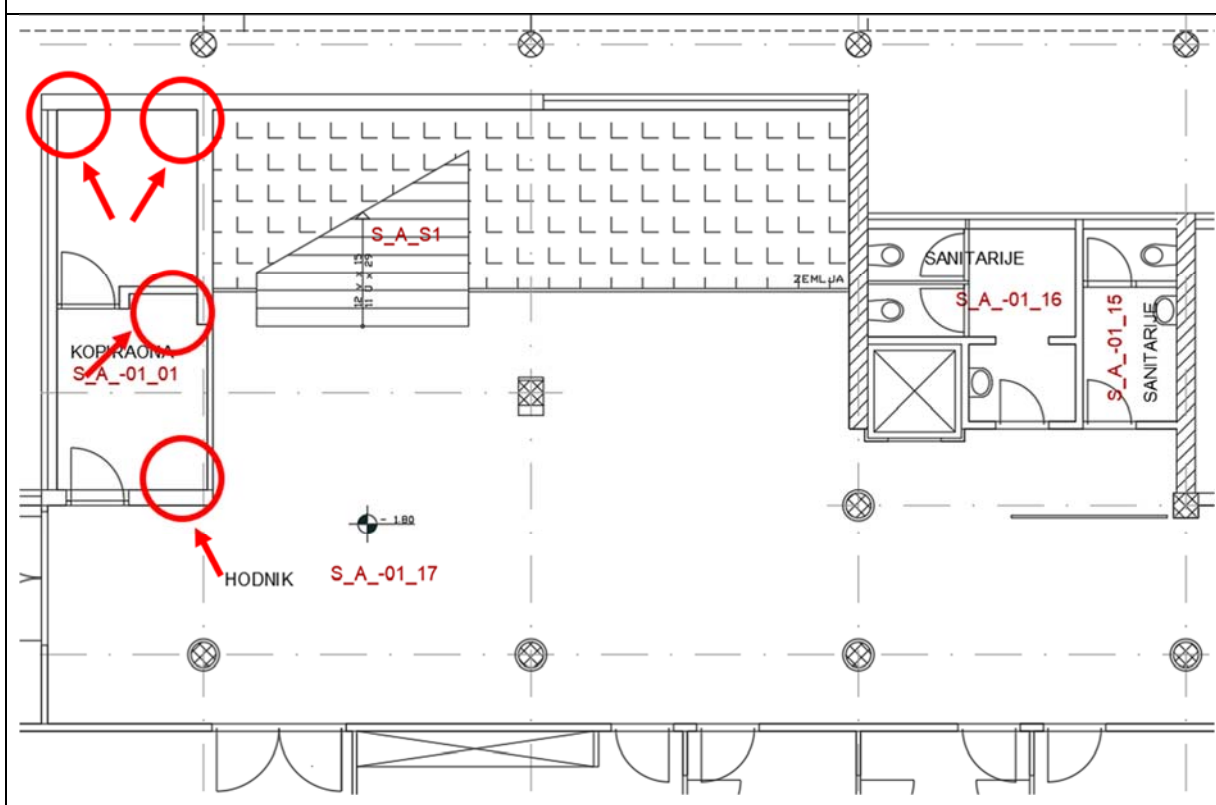
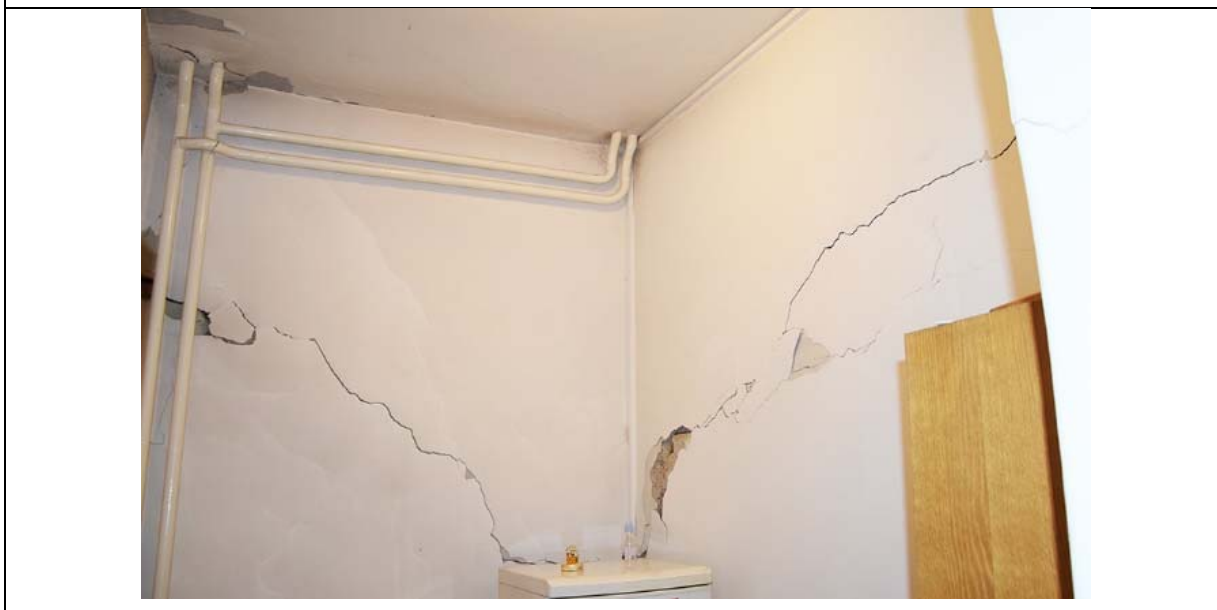
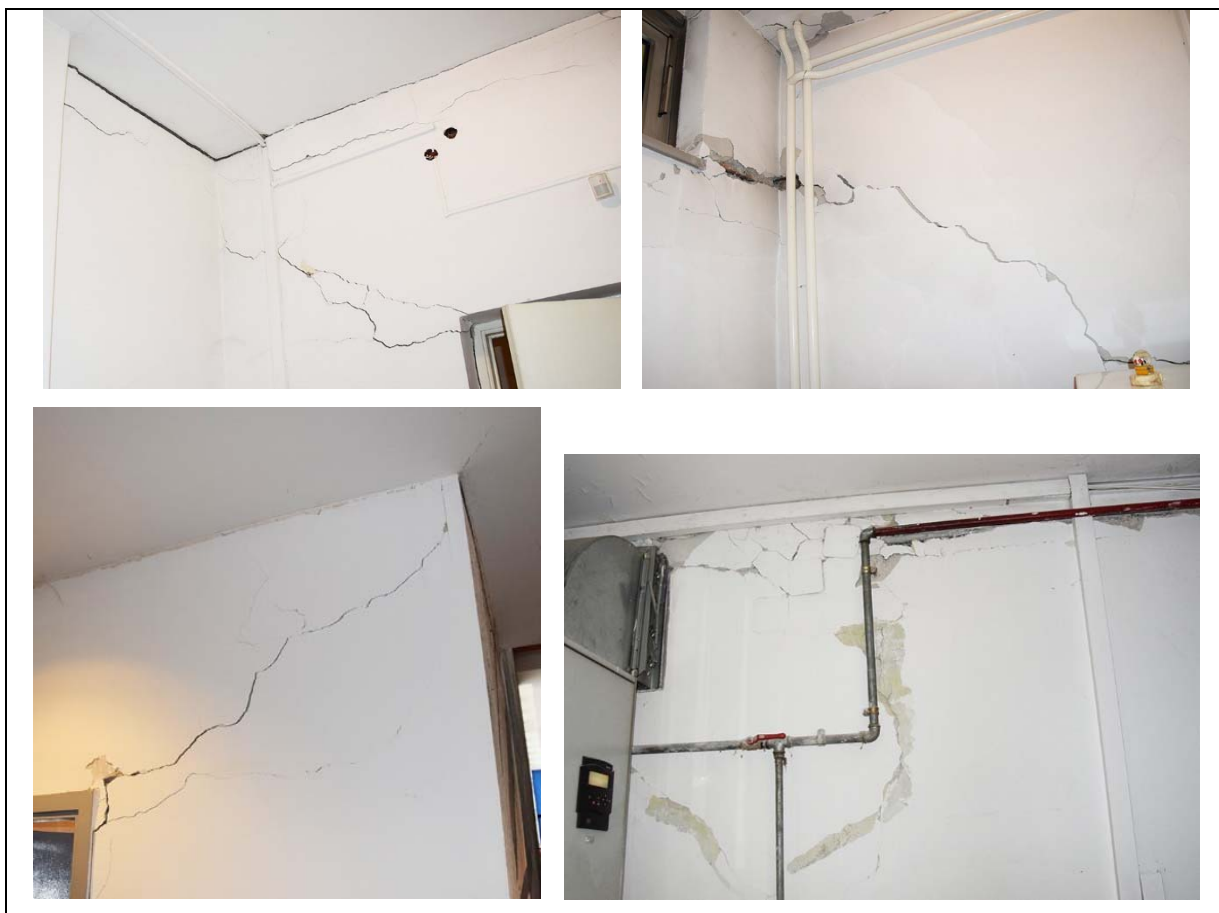
Mjesto oštećenja: Sjeverni dio FSB, Zgrada A, nisko prizemlje, kopiraonica

Opis oštećenja	Dijagonalni slom zidova u oba smjera. Izrazite pukotine cijelom debljinom zida te oštećenja dijelova žbuke i otpadanje iste.
----------------	--

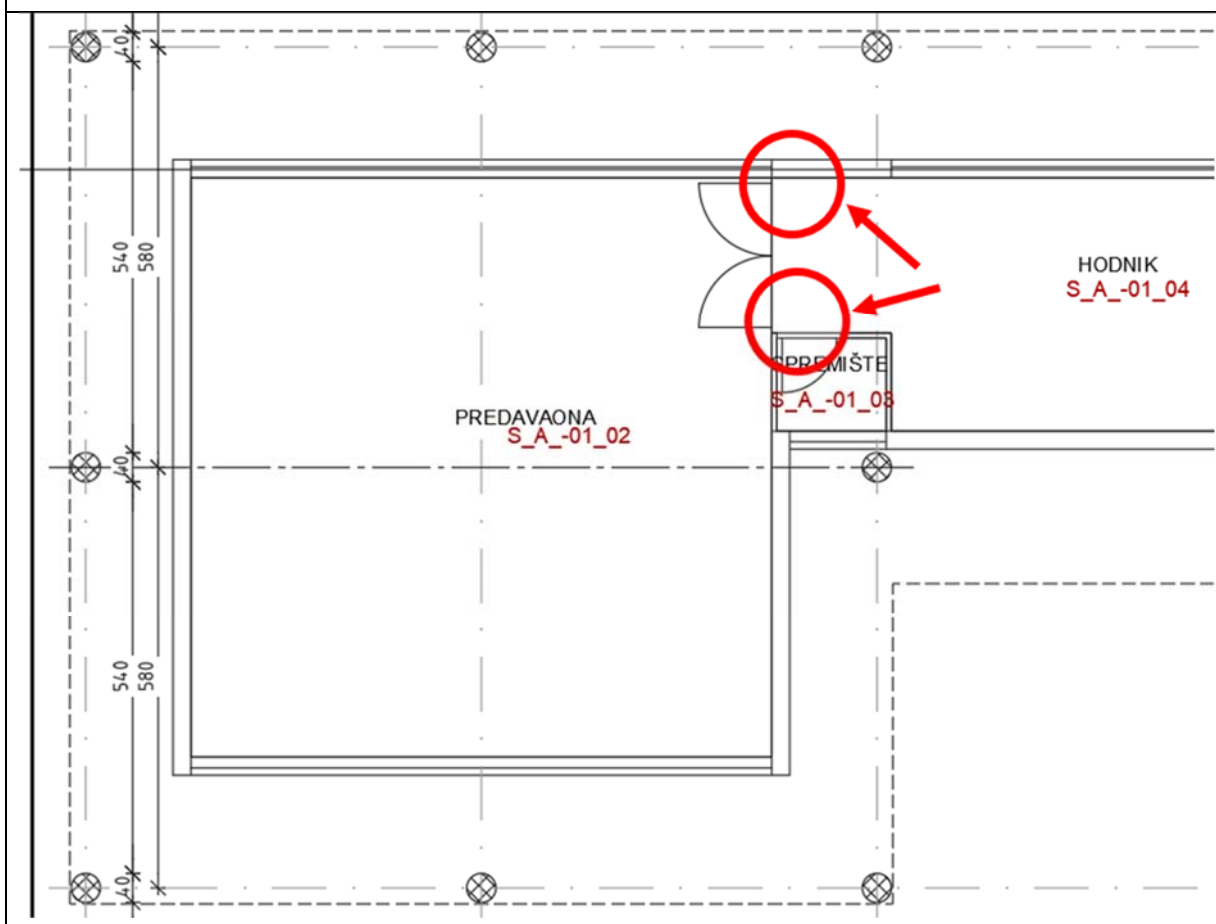
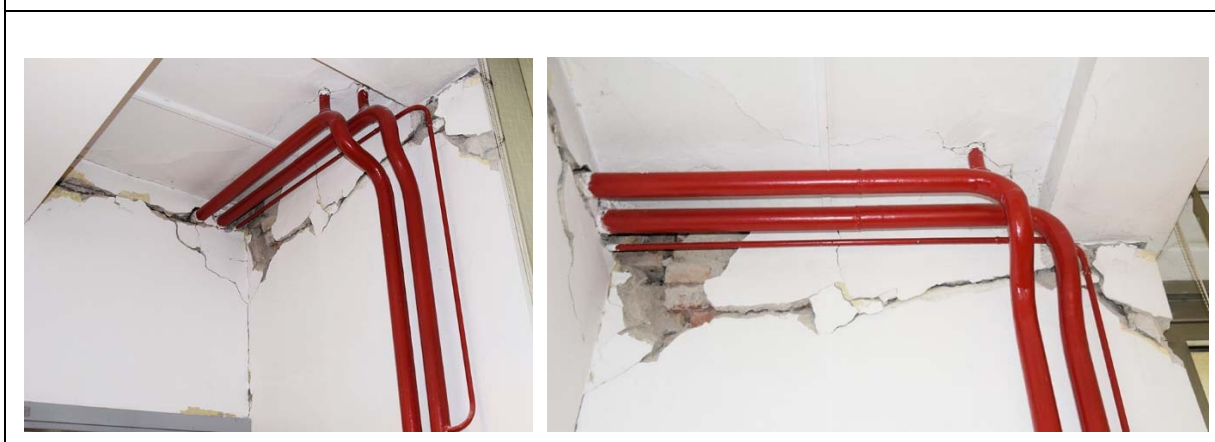
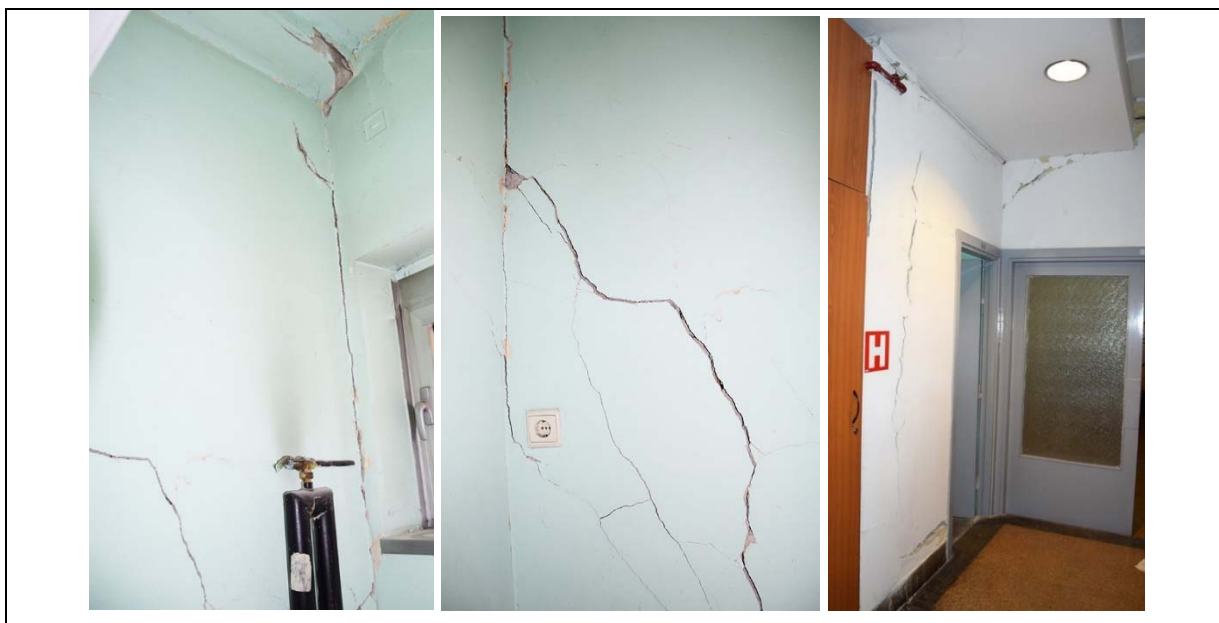
Mjesto oštećenja: Sjeverni dio FSB, Zgrada A, nisko prizemlje, hodnik

Opis oštećenja	Dijagonalni slom zidova u oba smjera. Izrazite pukotine cijelom debljinom zida te oštećenja dijelova žbuke i otpadanje iste.
-------------------	--
