Sveučilište u Zagrebu, Fakultet strojarstva i brodogradnje
Cjelina Sjever (Zgrade A, B, C, D)
Ivana Lučića 1, Zagreb
k.č. 966/3 i 966/4, k.o. Trnje

GRAĐEVINSKI ELABORAT

- Detaljan vizualni pregled konstrukcije nakon djelovanja potresa
- Klasifikacija oštećenja prema EMS 98
- Mišljenje i zaključak

Datum: travanj 2021.

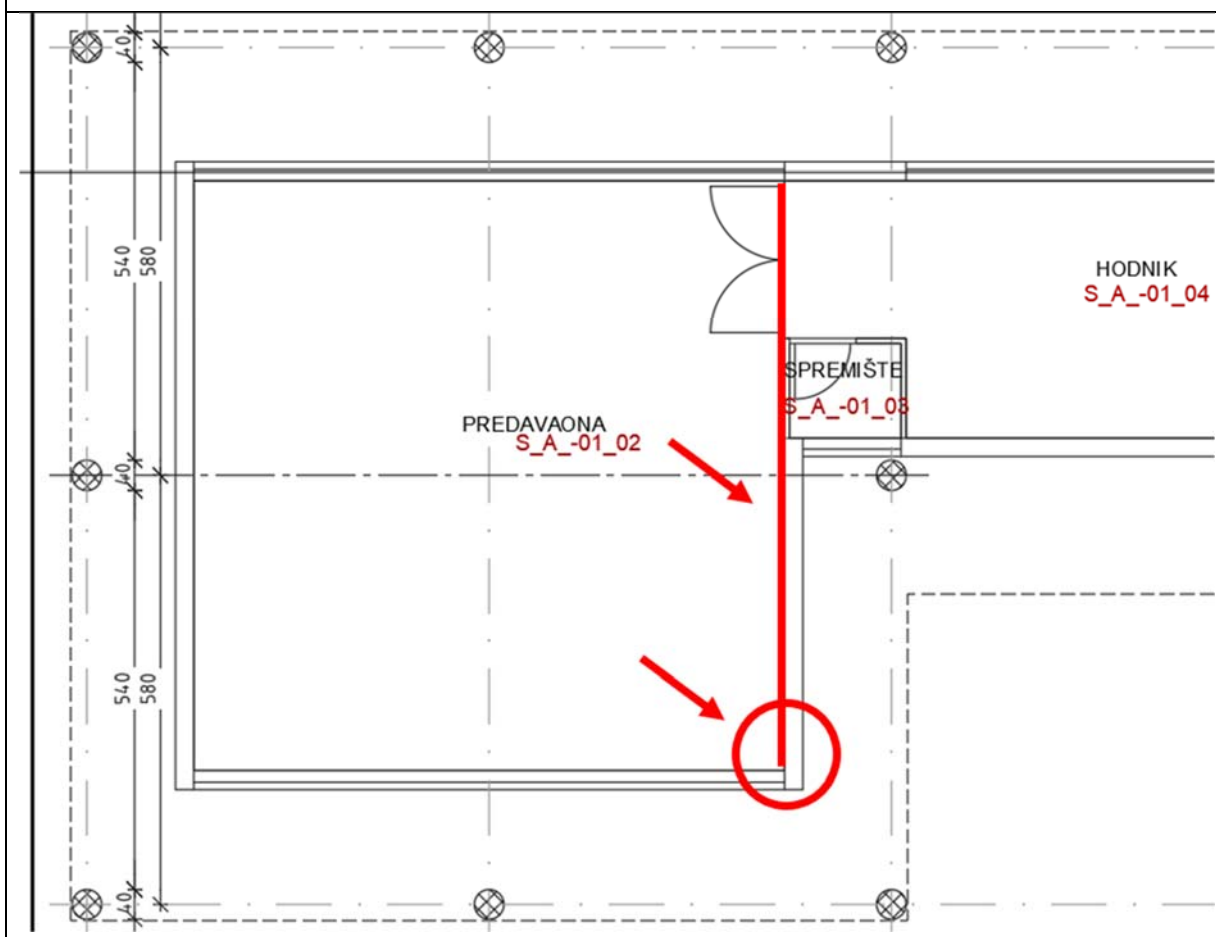
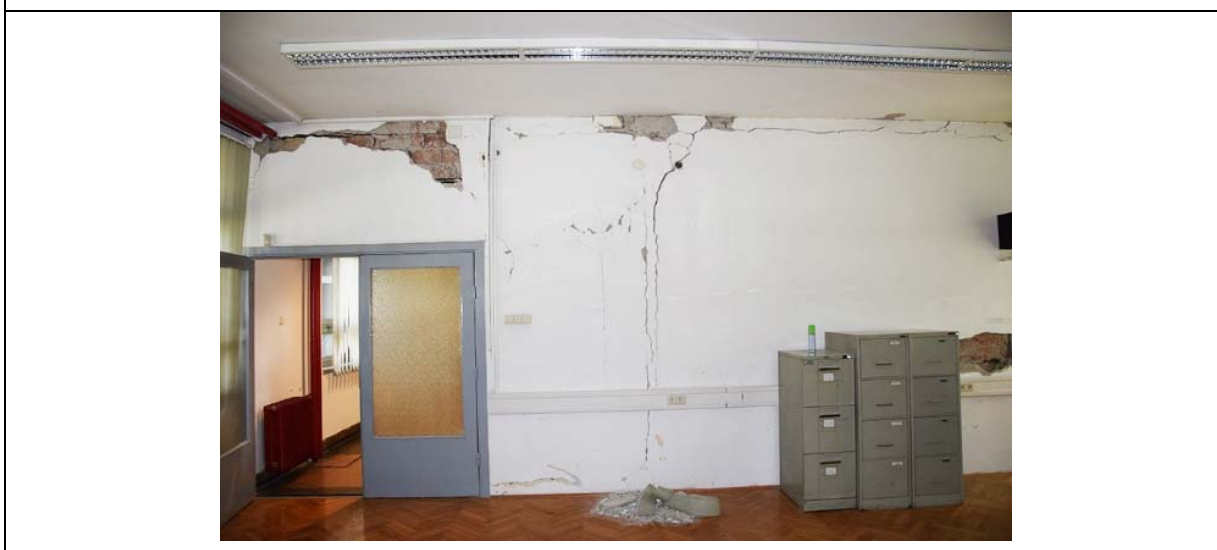
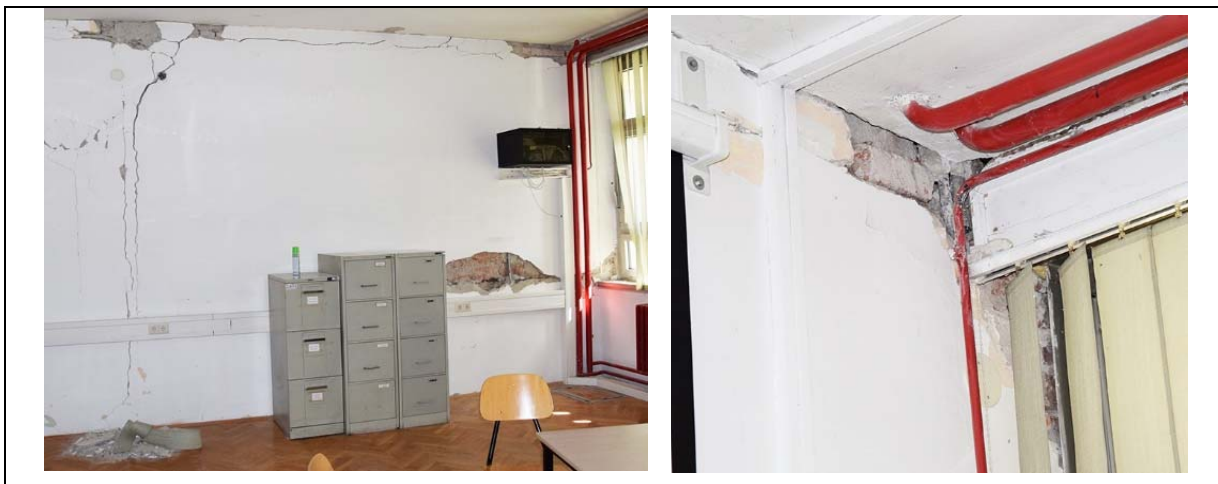
Mjesto oštećenja: Sjeverni dio FSB, Zgrada A, nisko prizemlje, predavaonica

Opis oštećenja	Slom zidova na spoju sa stropom i okomitim zidovima. Izrazite pukotine cijelom debljinom zida te oštećenja dijelova žbuke i otpadanje iste.
----------------	---

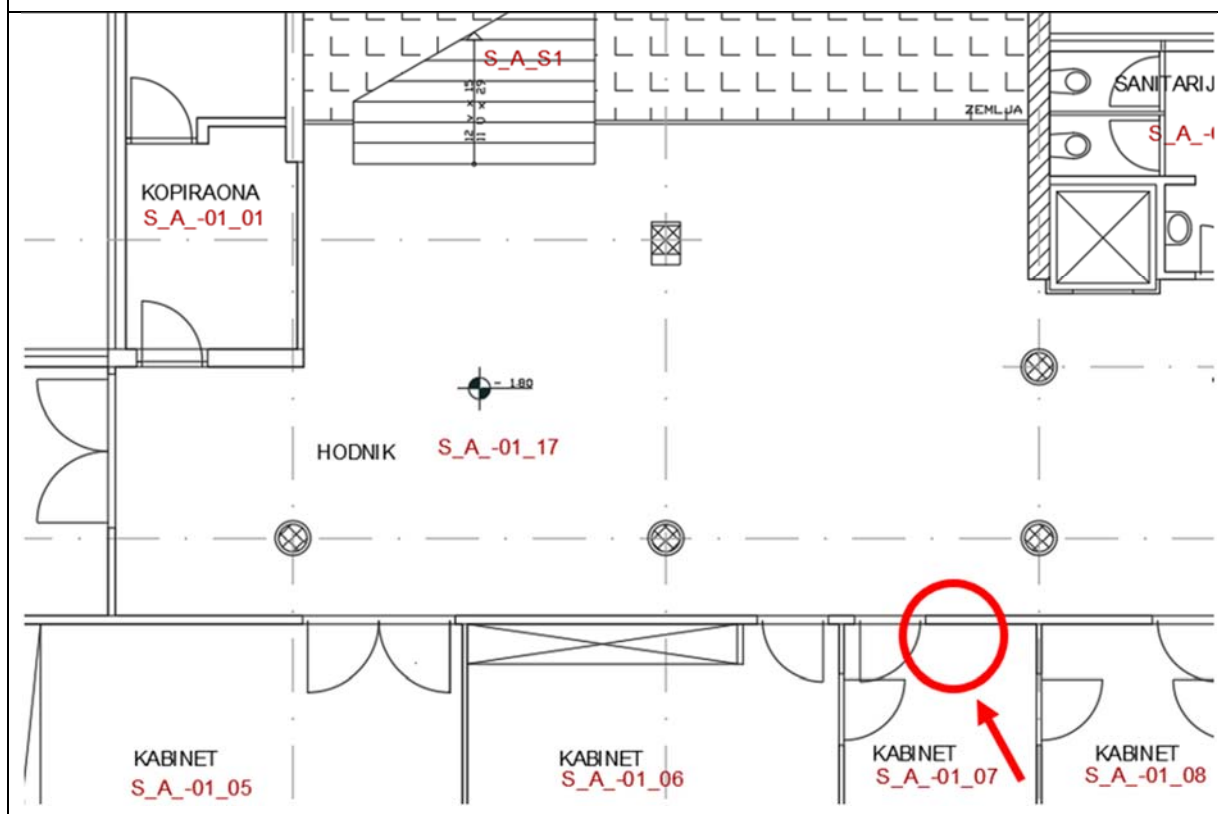
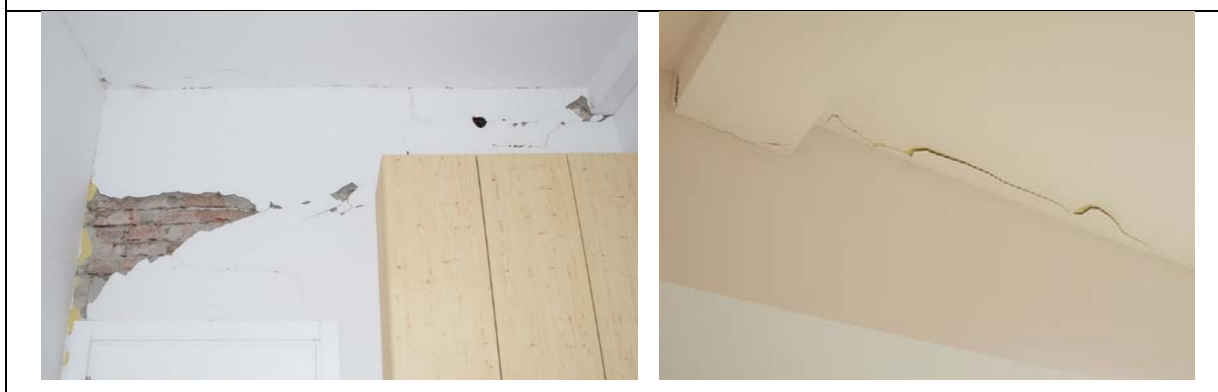
Mjesto oštećenja: Sjeverni dio FSB, Zgrada A, nisko prizemlje, uredi uz laboratorij za duljinu

Opis oštećenja	Oštećenje zida iznad nadvoja, otpadanje žbuke, te pukotine na spoju zidova i stropova. Oštećenja su nastala nakon potresa u Sisačko-moslavačkoj županiji. Ti su prostori zbog osjetljivosti instrumenata u njima obnovljeni nakon zagrebačkog potresa.
----------------	--

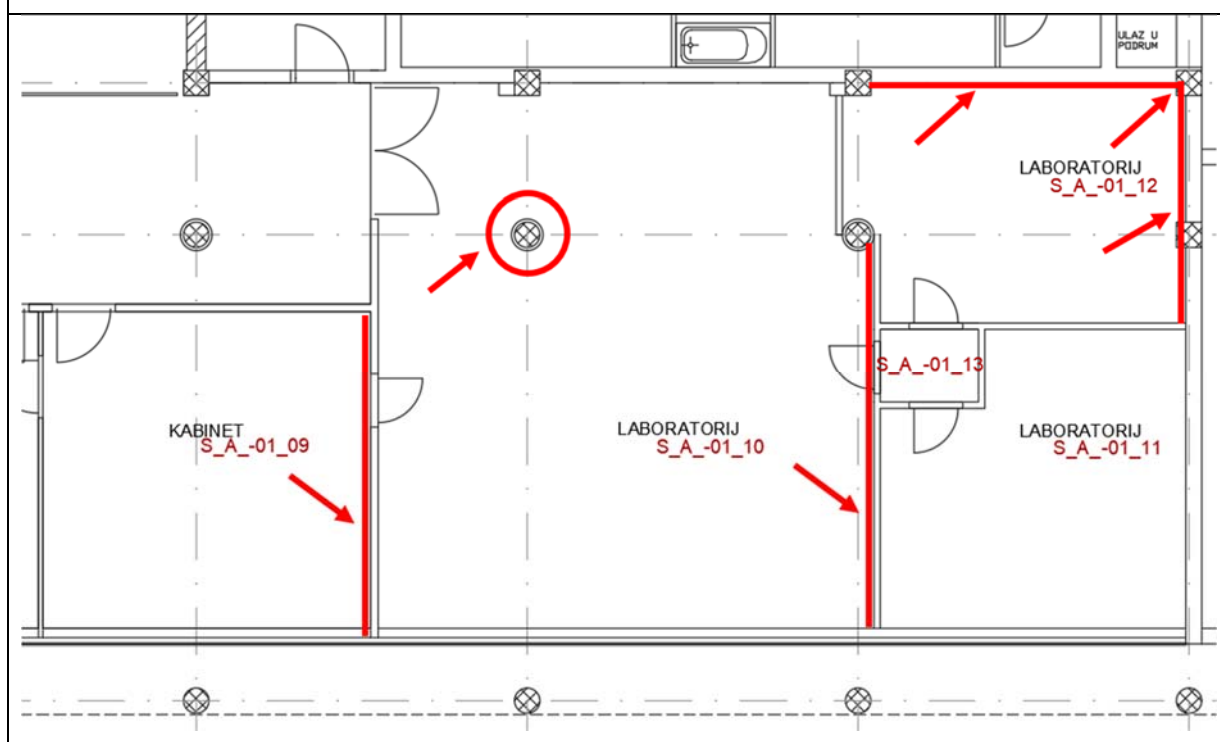
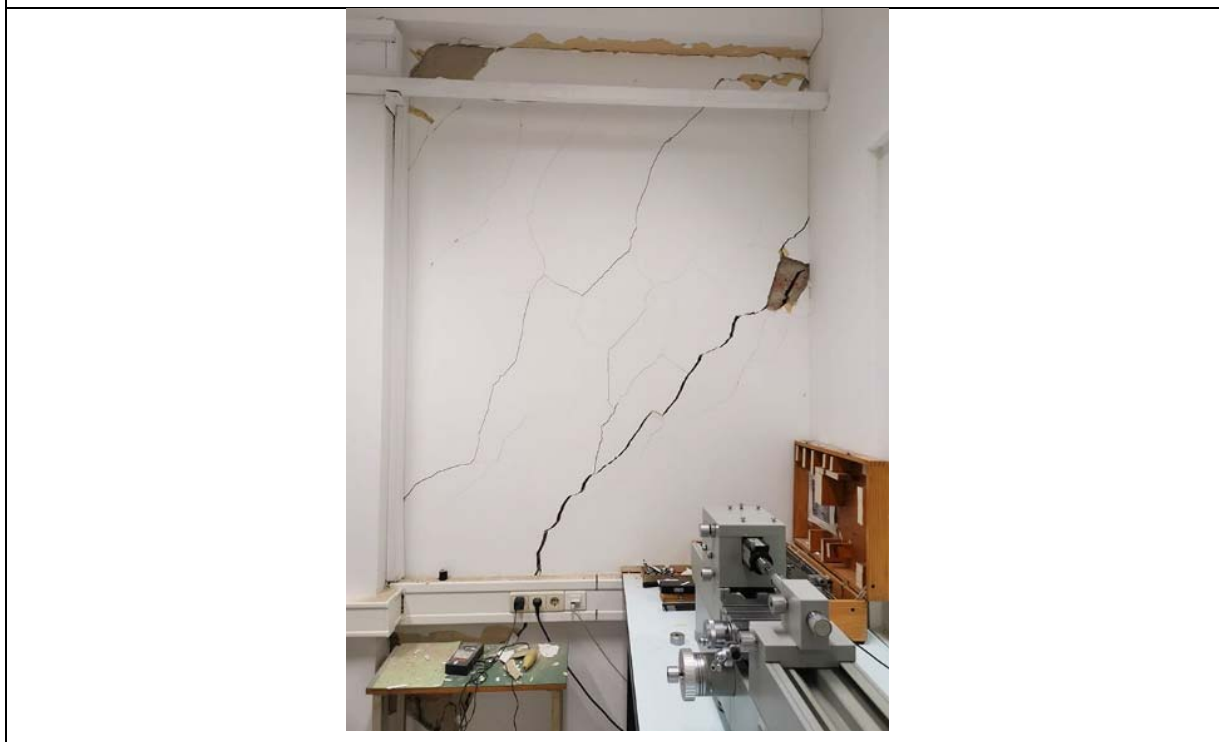
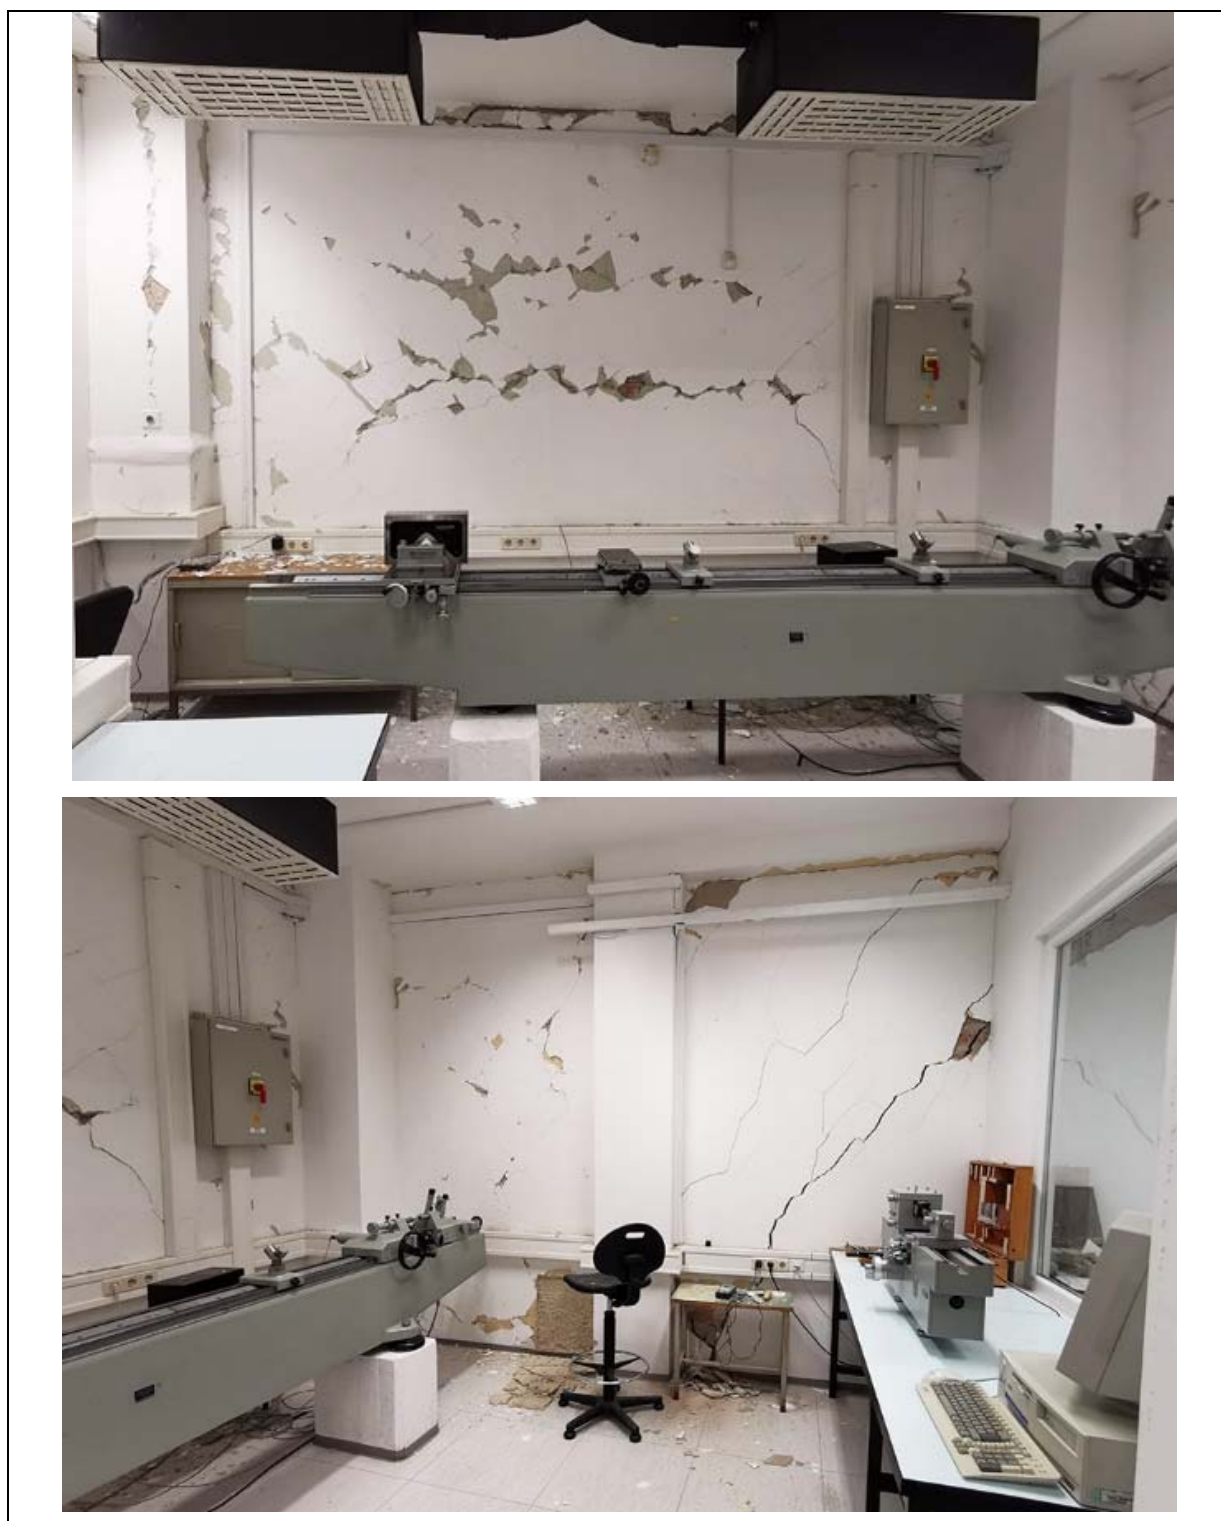
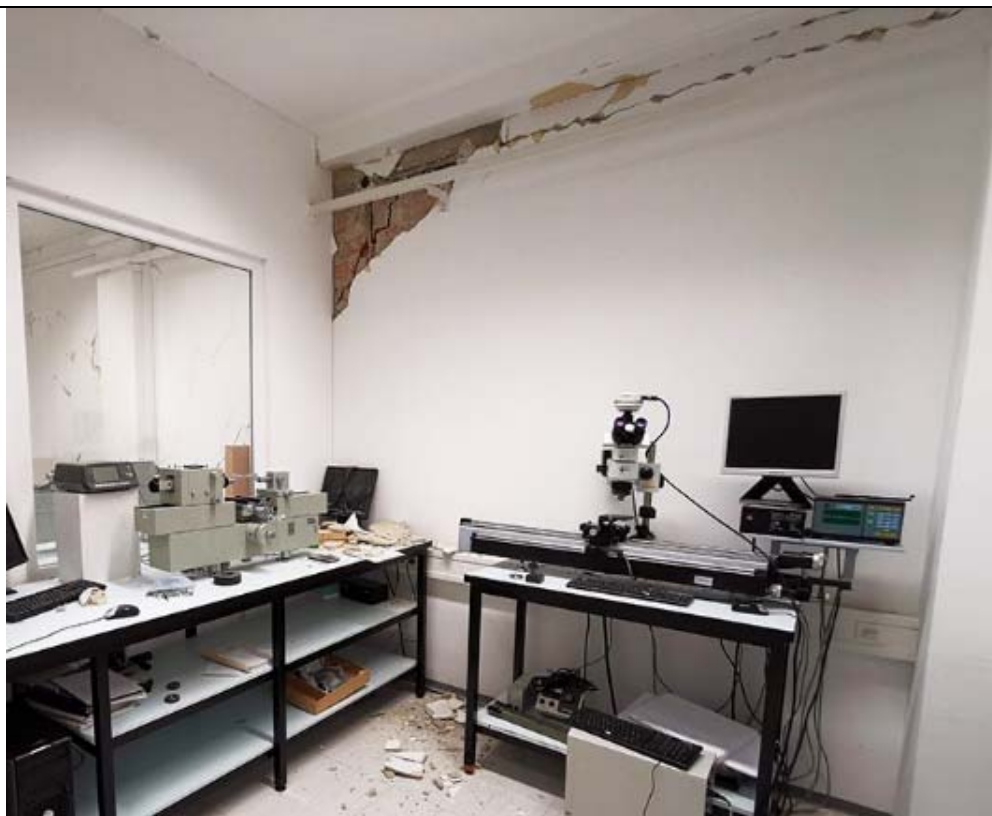
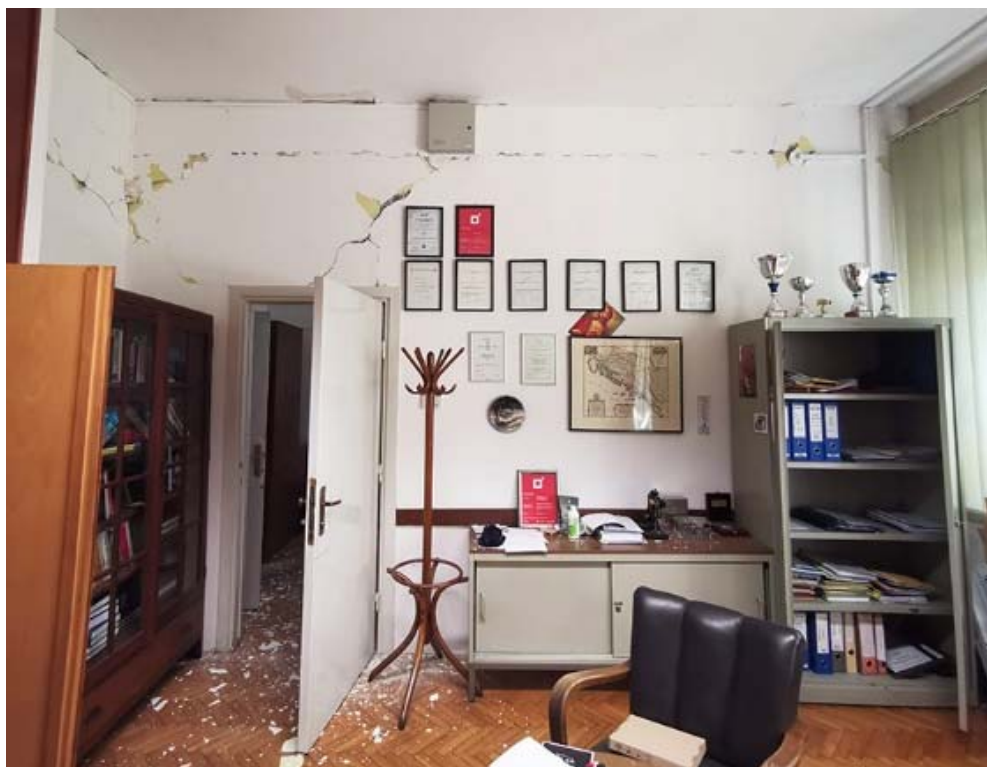
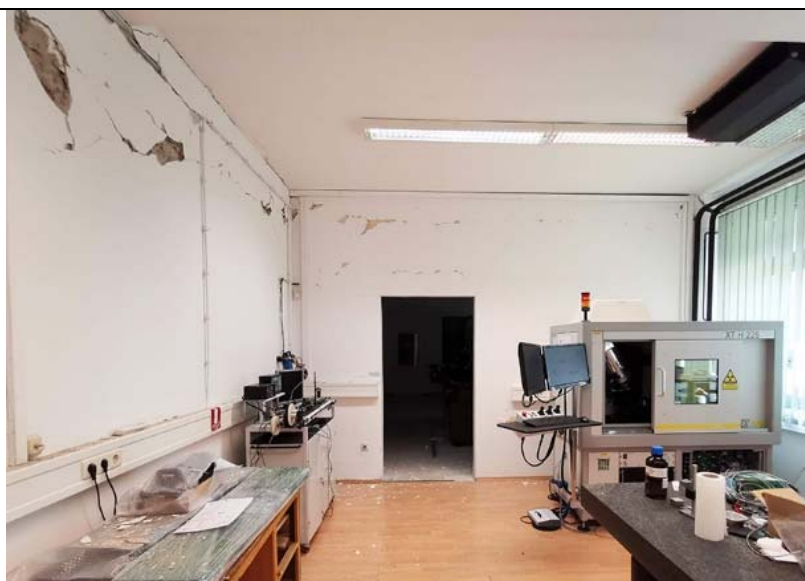
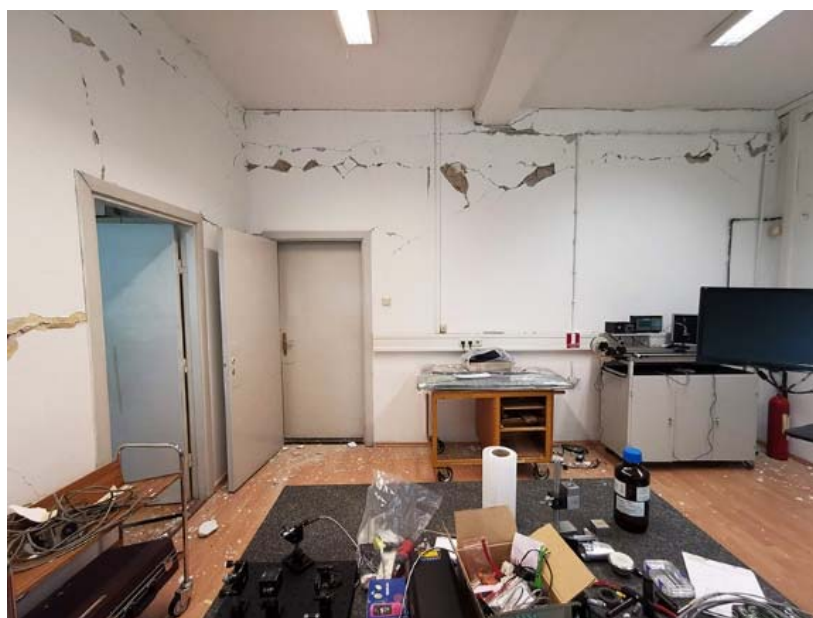
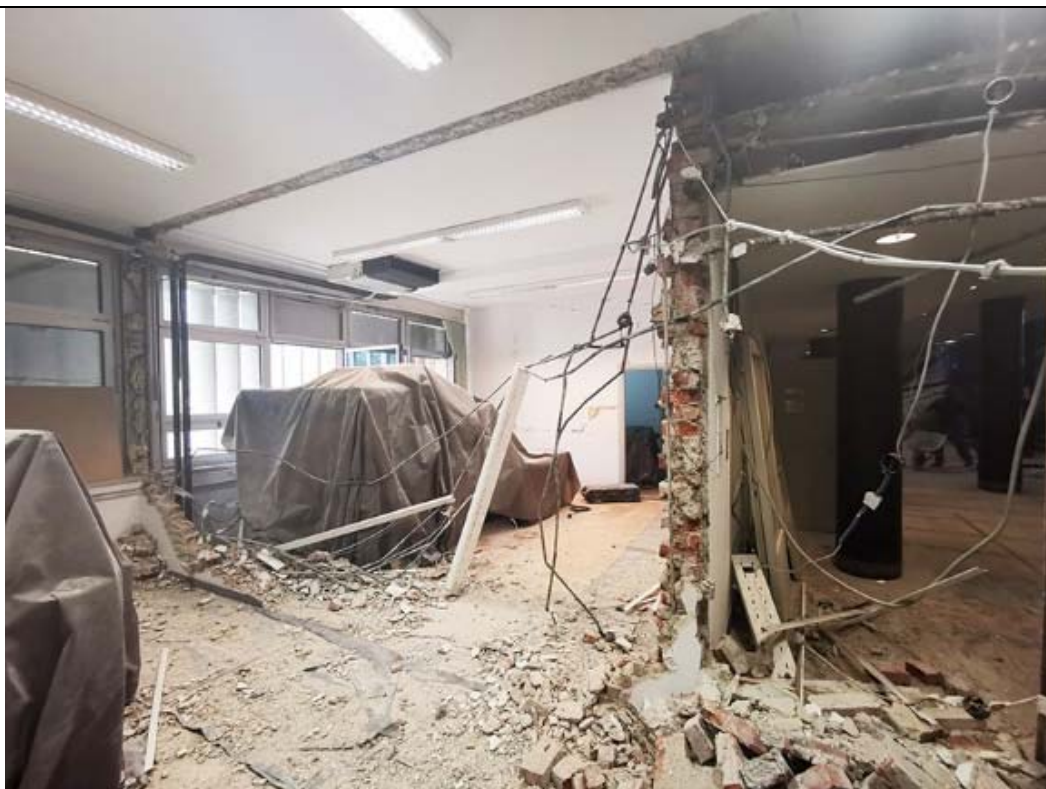
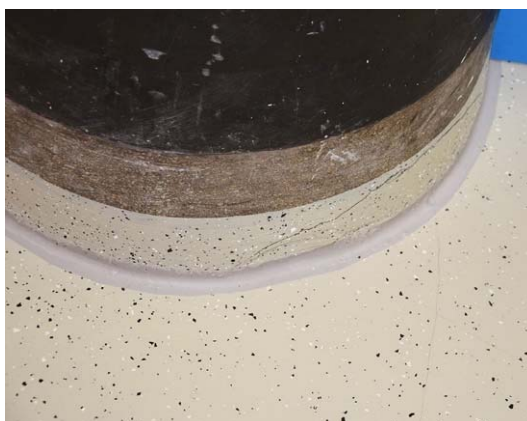
Mjesto oštećenja: Sjeverni dio FSB, Zgrada A, nisko prizemlje, Laboratorij za duljinu

<p>Opis oštećenja</p>	<p>Značajna oštećenja i otkazivanja svih pregradnih zidova u Laboratoriju za duljinu. Došlo je do dijagonalnog sloma zidova po cijeloj njihovoj ploštini, pukotine se prostiru cijelom debljinom zida. Došlo je do otpadanja i oštećenja žbuke na svim zidovima. S obzirom da se u tim prostorijama nalazi laboratorij sa vrlo skupom i osjetljivom opremom hitno se pristupilo obnovi laboratorija. Nakon potresa u Petrinji, nanovo dolazi do lakših oštećenja novih zidova koji su zamijenjeni nakon prvog potresa u Zagrebu.</p>
-----------------------	--

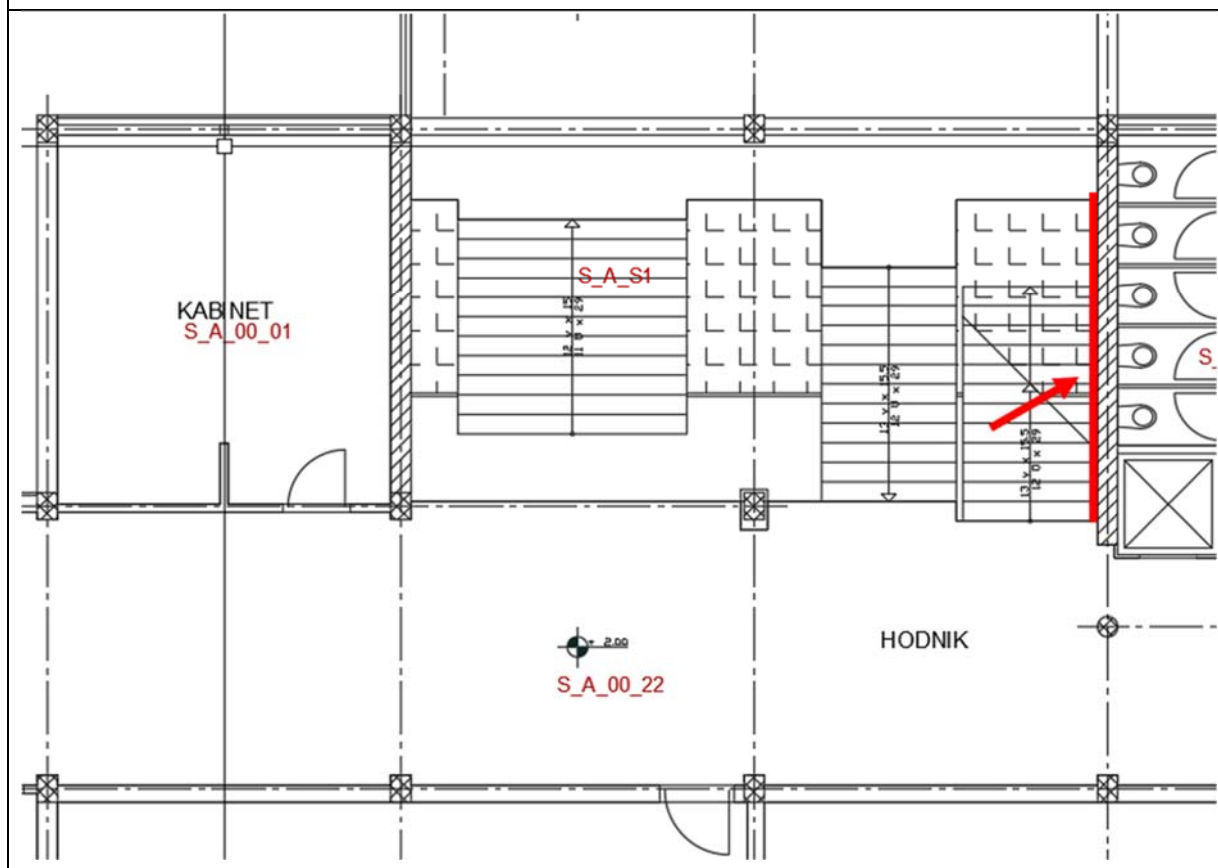
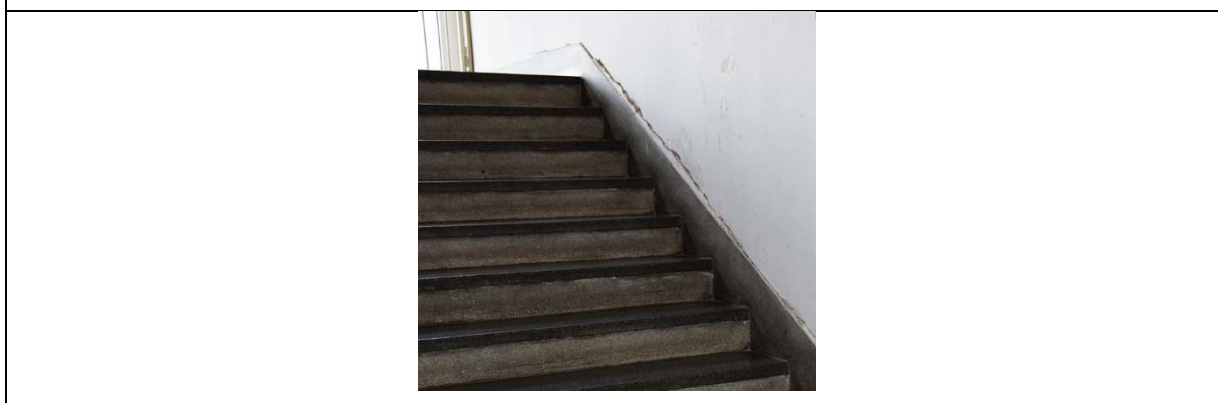
Mjesto oštećenja: Sjeverni dio FSB, Zgrada A, visoko prizemlje, stubište

Opis oštećenja	Uzdužne pukotine na zidu uz krak stubišta između visokog prizemlja i prvog kata.
----------------	--

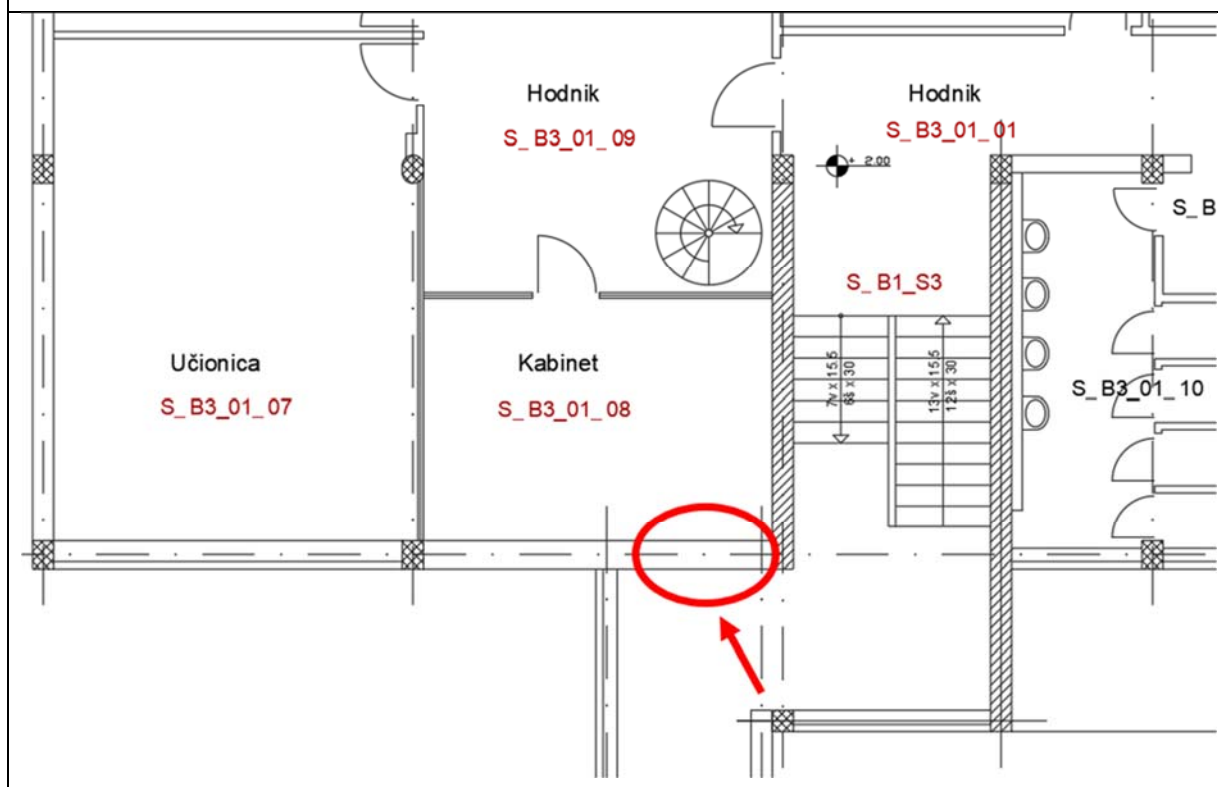
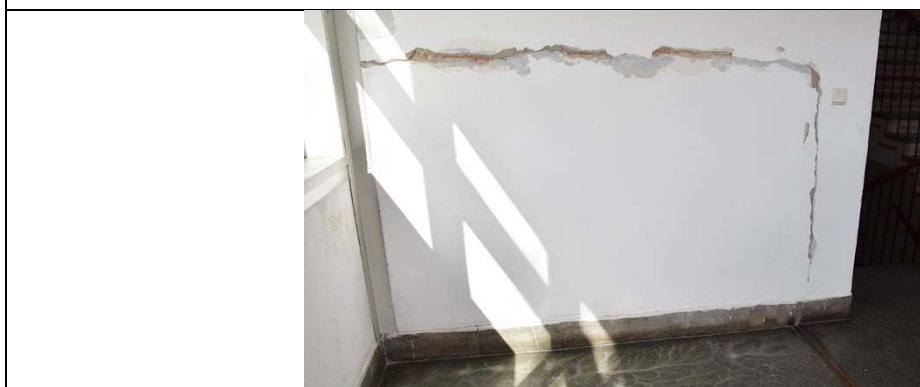
Mjesto oštećenja: Sjeverni dio FSB, Zgrada D, I. kat

Opis oštećenja	Pukotine na spoju ispunskog zida i nosive konstrukcije.
----------------	---

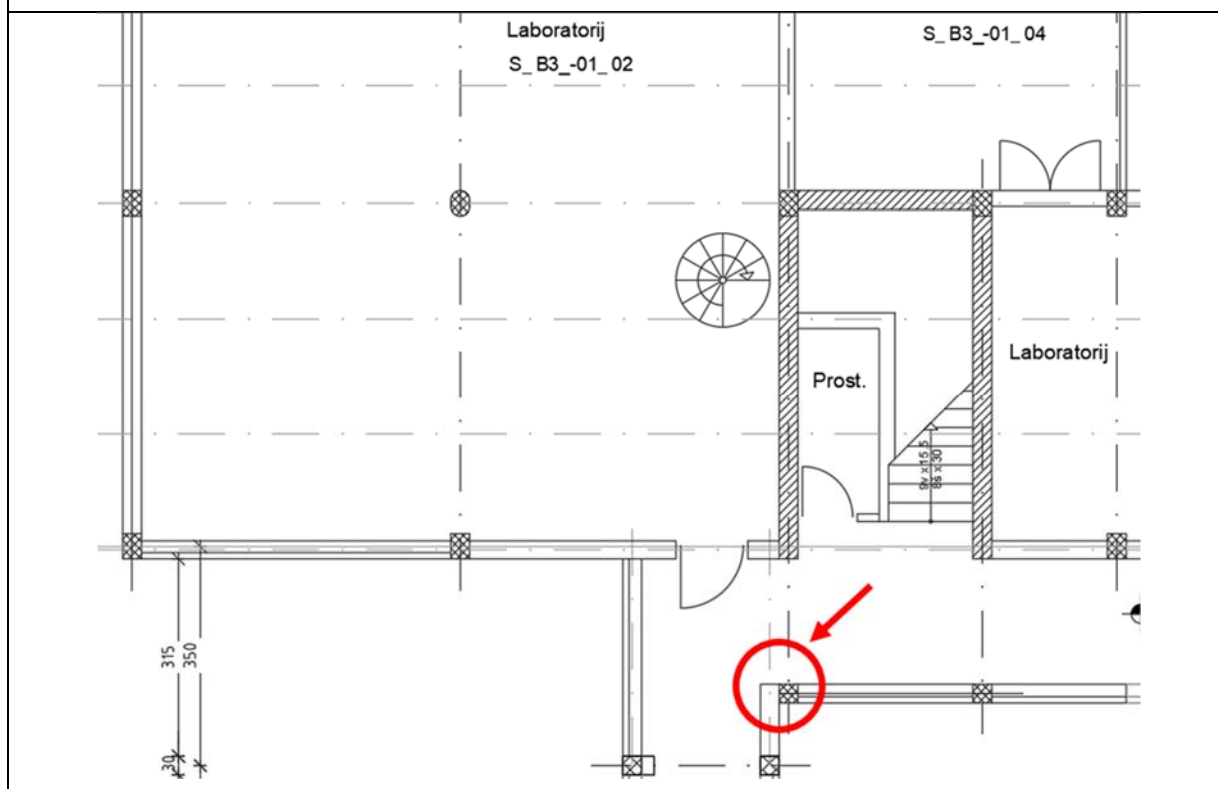
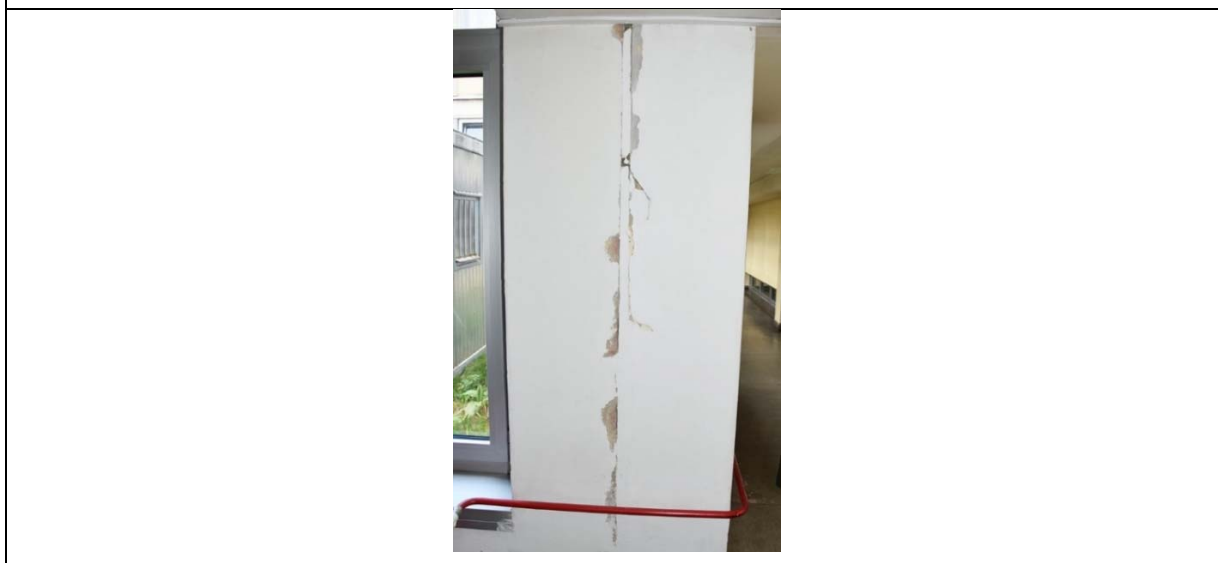
Mjesto oštećenja: Sjeverni dio FSB, Zgrada D, prizemlje

Opis oštećenja	Pukotine na mjestu dilatacije nosive konstrukcije između zgrade D i B1.
----------------	---

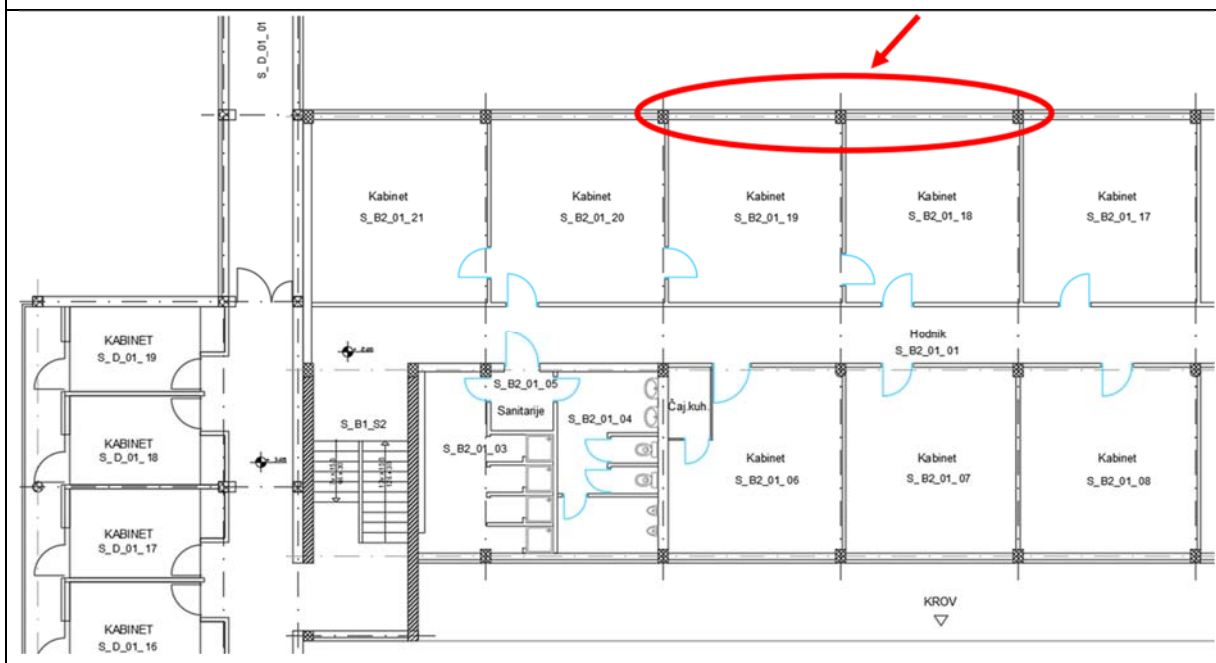
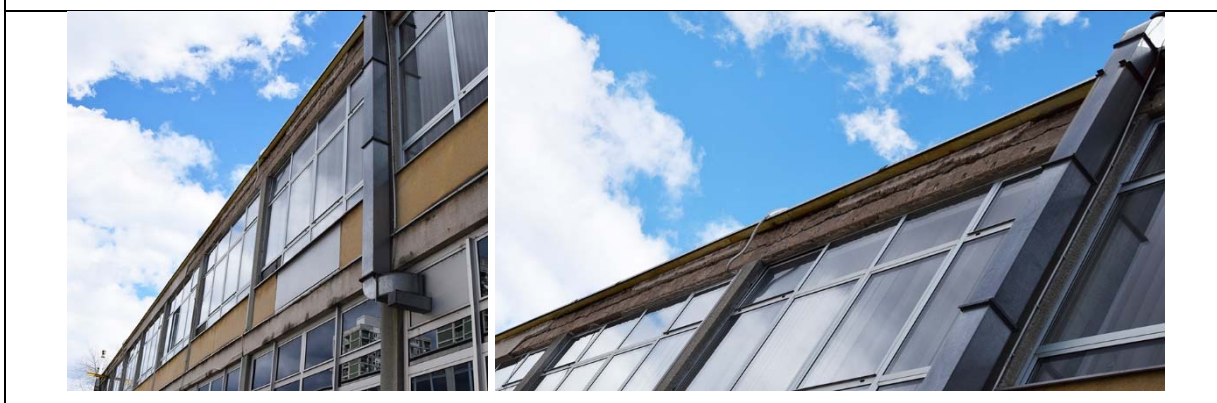
Mjesto oštećenja: Sjeverni dio FSB, Zgrada B2, fasada sjever

Opis oštećenja	Otpadanje žbuke iznad prozora u duljini dva prozora.
----------------	--

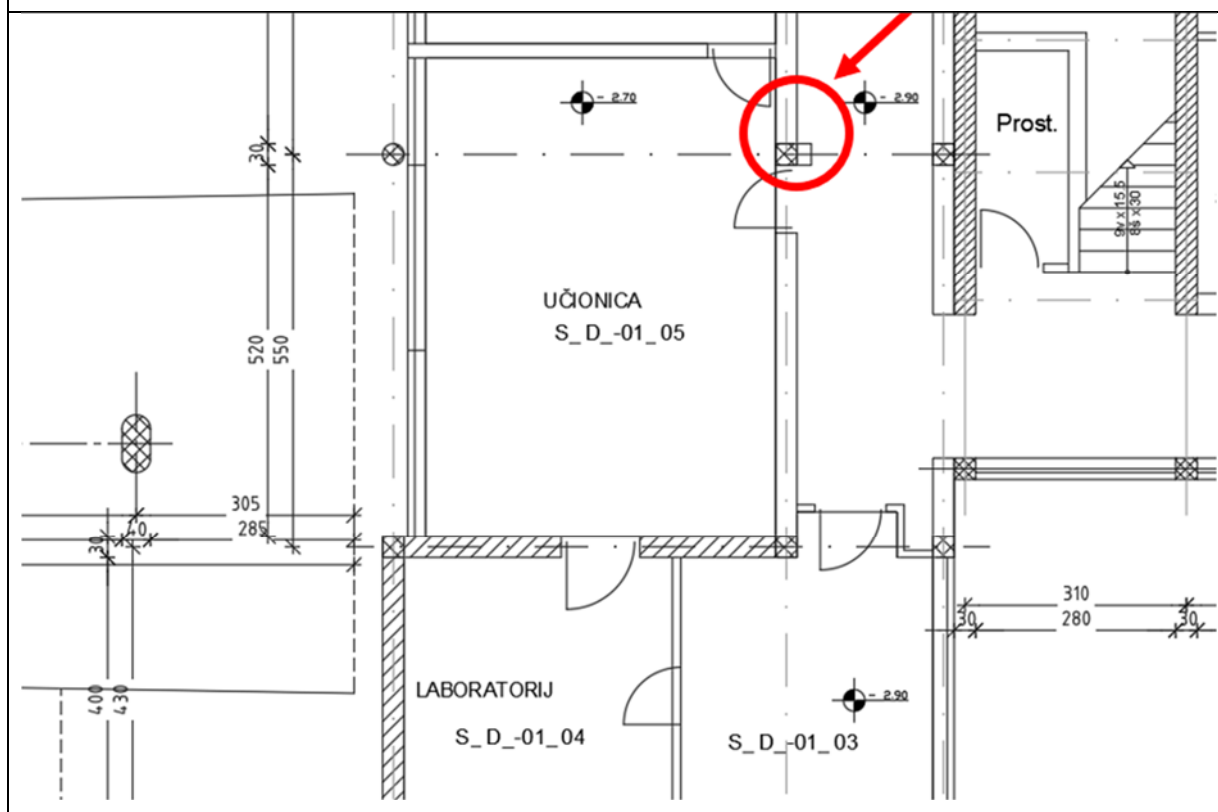
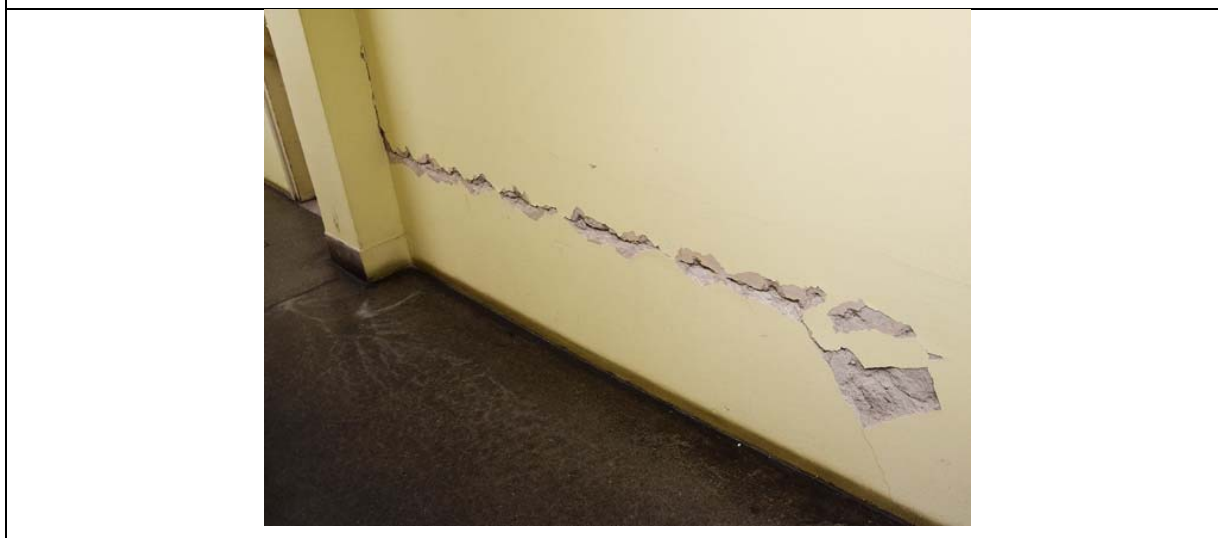
Mjesto oštećenja: Sjeverni dio FSB, Zgrada D, prizemlje, hodnik

Opis oštećenja	Horizontalna pukotina u zidu, otpadanje žbuke na mjestu pukotine.
----------------	---
