Sveučilište u Zagrebu, Fakultet strojarstva i brodogradnje

Cjelina Istok

GRAĐEVINSKI ELABORAT

- Detaljan vizualni pregled konstrukcije nakon djelovanja potresa
- Klasifikacija oštećenja prema EMS 98
- Mišljenje i zaključak

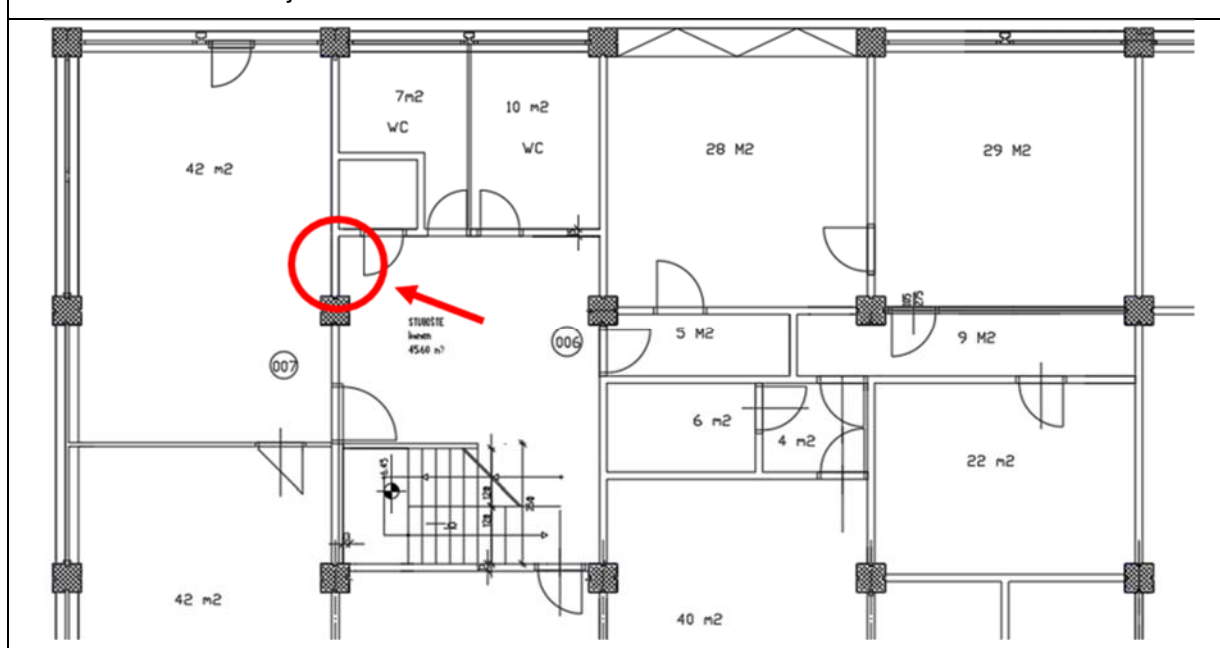
Tlocrtna skica oštećenja

Opis oštećenja	Vertikalne pukotine u ispunskom zidu.
----------------	---------------------------------------

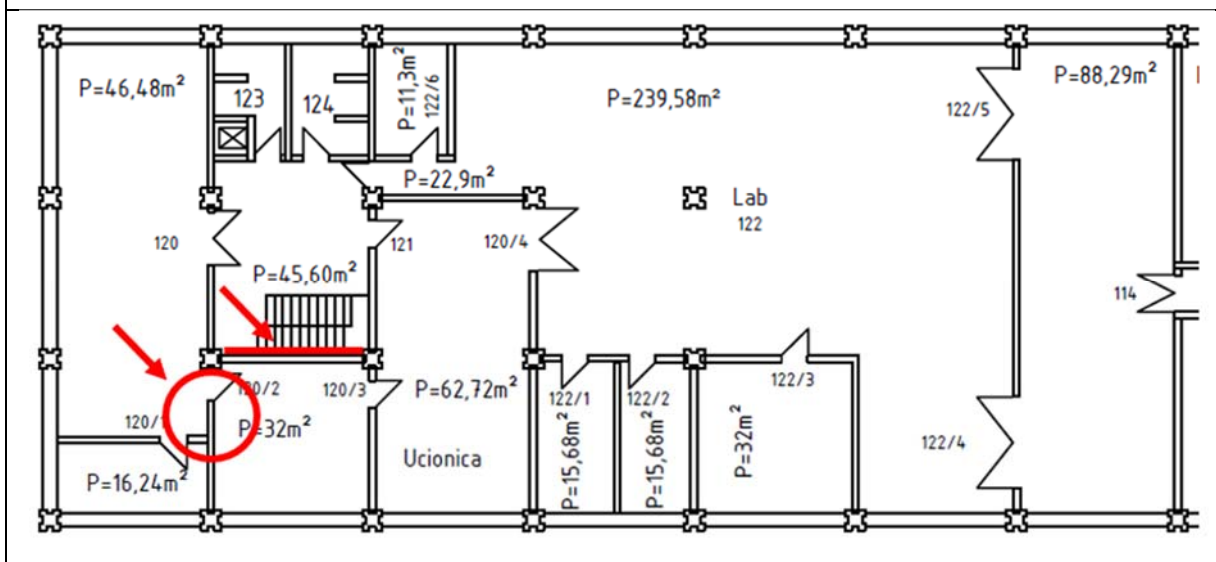
Tlocrtna skica oštećenja

Opis oštećenja	Horizontalne i vertikalne pukotine u ispunskom zidu te na spojevima zida i nosive armiranobetonske konstrukcije.
----------------	--

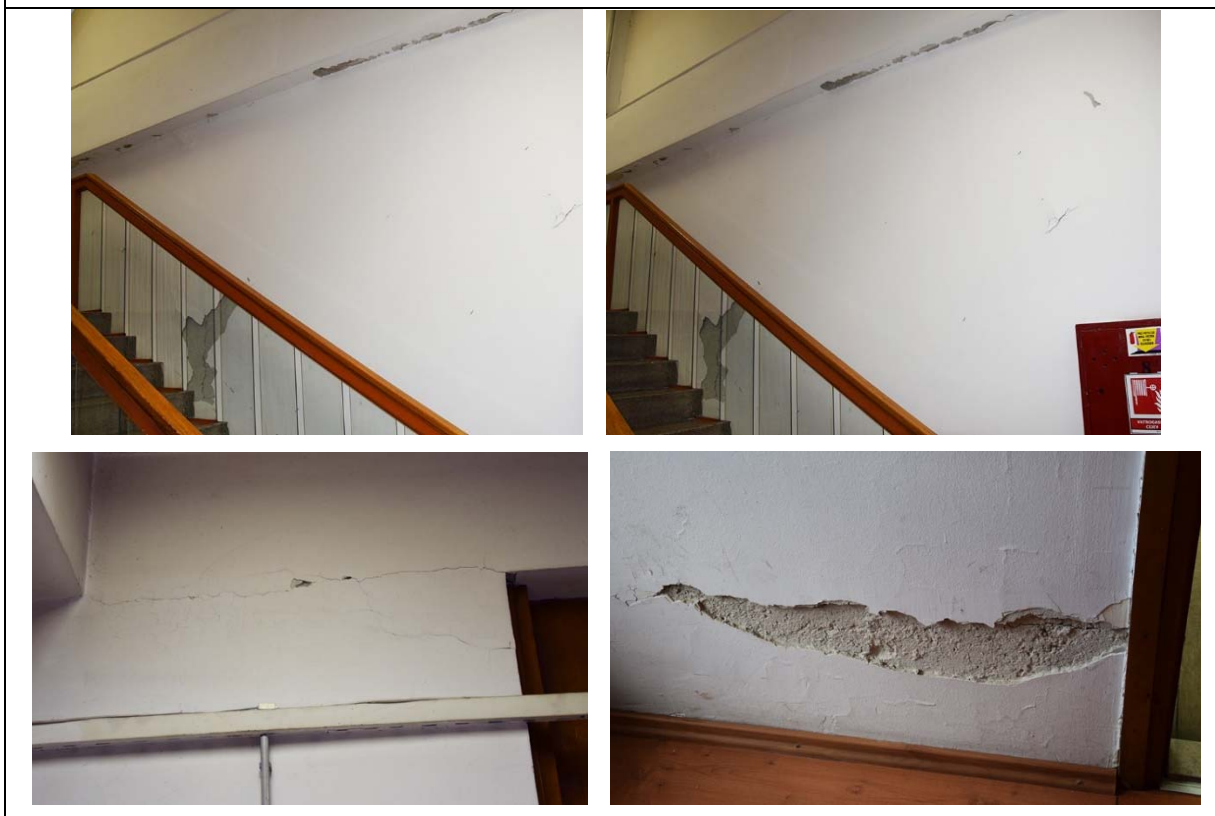
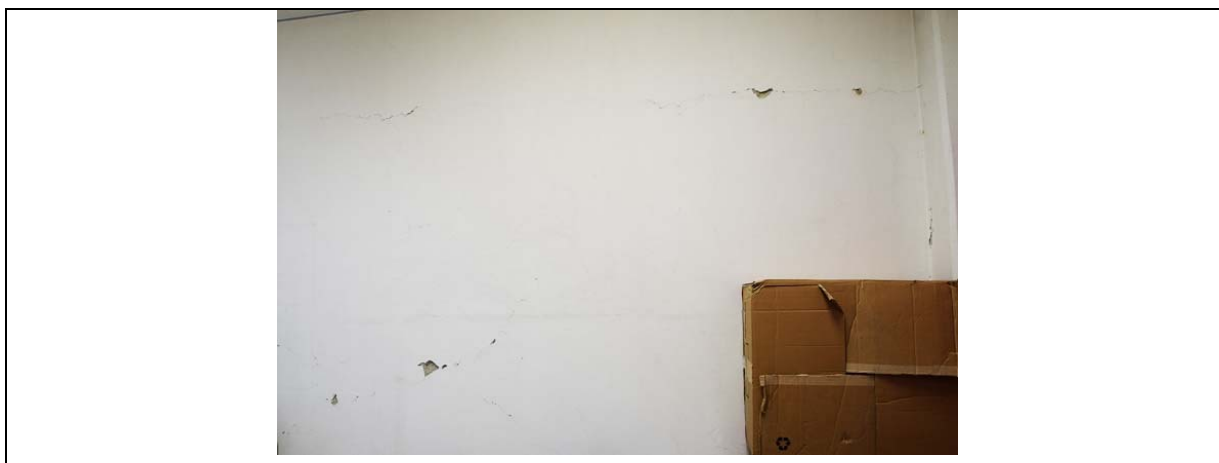
8.2 Istočni dio FSB, Zgrada A, I. kat

Oštećenja su uočena i na spojevima armiranobetonskih okvira i zidanih ispuna. Na tim mjestima javljaju se vertikalne pukotine, tj. odvajanje sekundarnih nenosivih dijelova od nosive armiranobetonske konstrukcije.

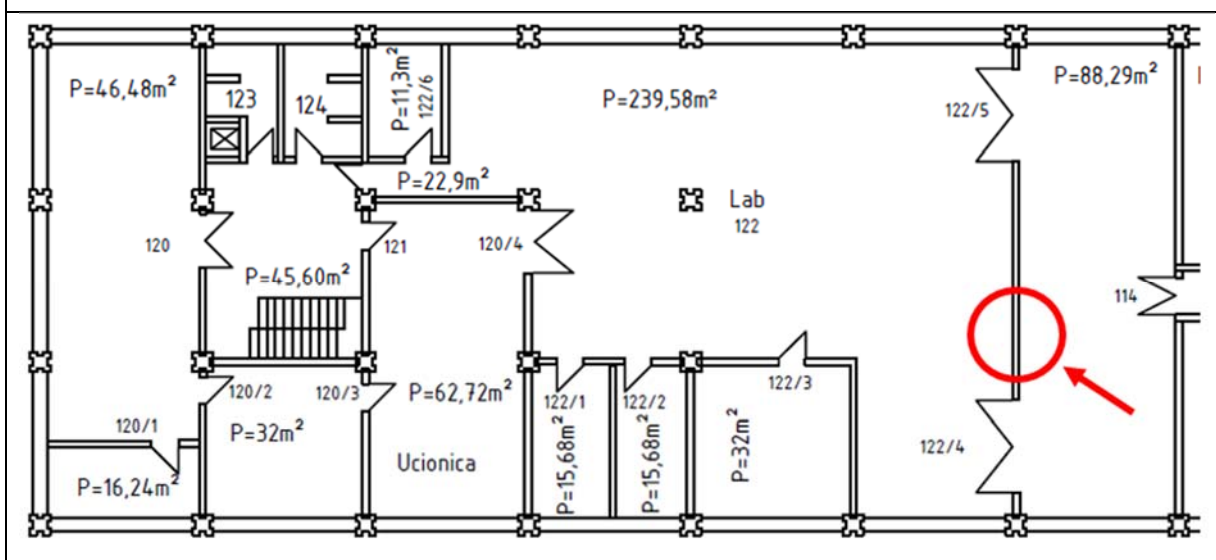
Tlocrtna skica oštećenja

Opis oštećenja	Vertikalna pukotina na spoju ispunskog зида i armiranobetonske konstrukcije. Dijagonalne pukotine u ispunskom зиду. Dijagonalni slom pregradnog zida.
----------------	--

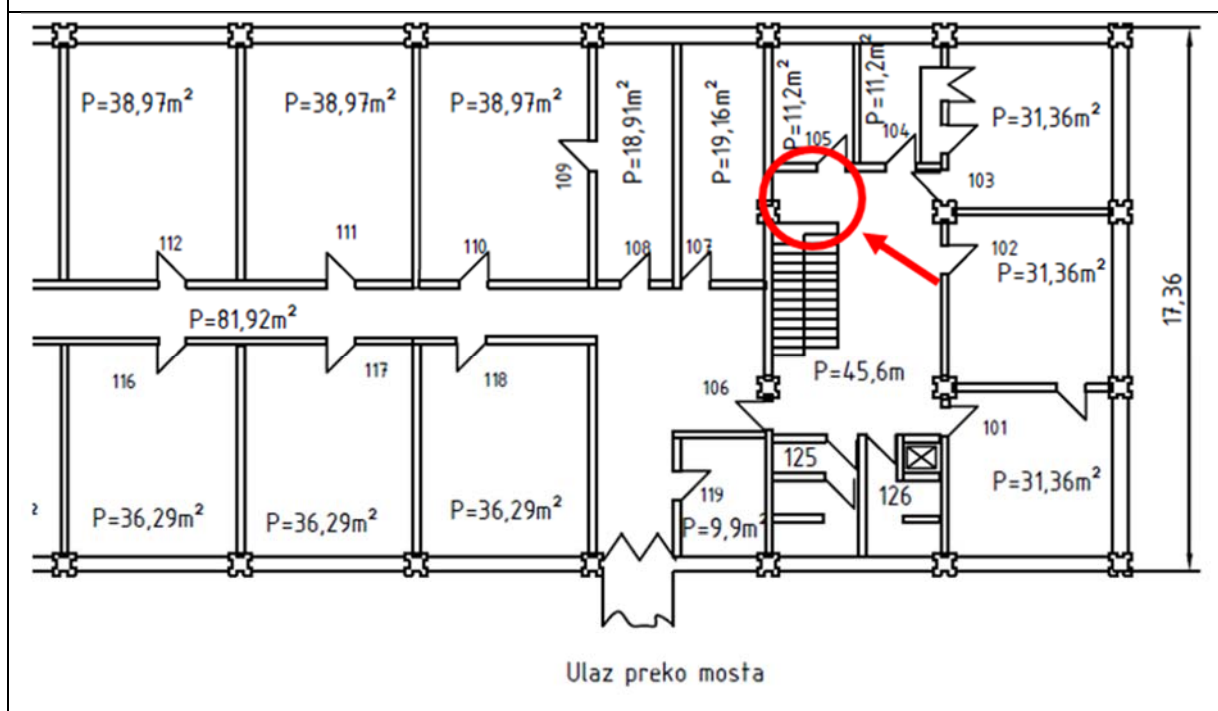
Tlocrtna skica oštećenja

<p>Opis oštećenja</p>	<p>Na mjestu podesta stubišta između prvog i drugog kata, uočene su pukotine između podesta i zida za koji je pregledom ustanovljeno da je pregradni. Naknadnim izvidom utvrđeno je da podest visi na gredi iznad njega. Ovješanje je izvedeno čeličnim armaturnim šipkama pri čemu nije osigurana dostatna robusnost samog stubišta. Zbog sigurnosti djelatnika i studenata fakulteta izvršeno je podupiranje podesta uz pomoć čeličnog okvira koji je oslonjen na armiranobetonsku gredu ispod podesta.</p> <p>Osim ovih oštećenja postoje i oštećenja na spoju ispunskog zida s nosivom armiranobetonskom konstrukcijom.</p>
-----------------------	---

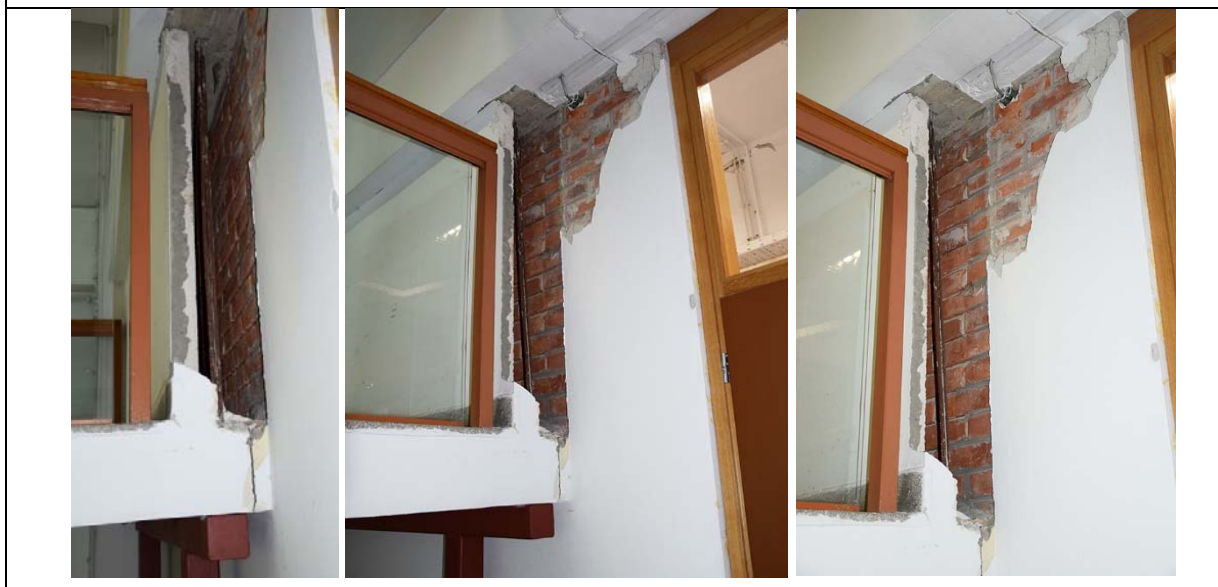
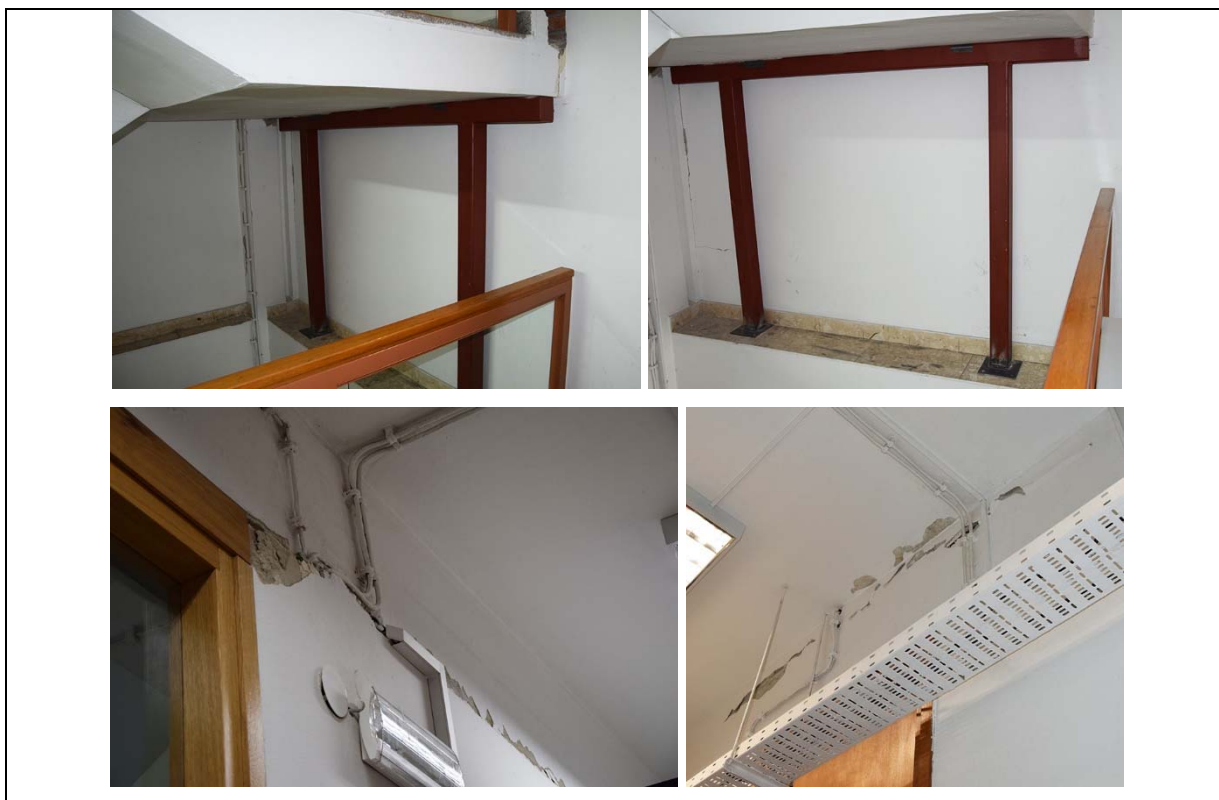
8.4 Istočni dio FSB, Zgrada A, I. kat, stubište

Najznačajnije oštećenje vidljivo je kod stubišta koje povezuje prvi i drugi kat. Uočene su pukotine između podesta i zida za koji je pregledom ustanovljeno da je pregradni. Zbog uočenih oštećenja i nepoznatih uvjeta oslanjanja podesta stubište je, nakon prvog pregleda, proglašeno privremeno neuporabljivim i zatvoreno je.

Zaključno, sa svime navedenim i opisanim u ovom elaboratu, dijelove predmetne građevine (stubište) klasificira se privremeno neuporabljive – potrebne mjere hitne sanacije (PN2). Primijećena oštećenja na konstruktivnim elementima spadaju u kategoriju oštećenja II prema tablici EMS-98.

Na temelju oštećenja opisanih u ovom elaboratu te mogućoj manjoj seizmičkoj otpornosti zgrade u odnosu na onu definiranu postojećim normama predlaže se pokretanje postupka konstruktivne obnove, odnosno izrade Elaborata ocjene postojećeg stanja građevinske konstrukcije prema Pravilniku o sadržaju tehničke dokumentacije za obnovu (NN 119/20).

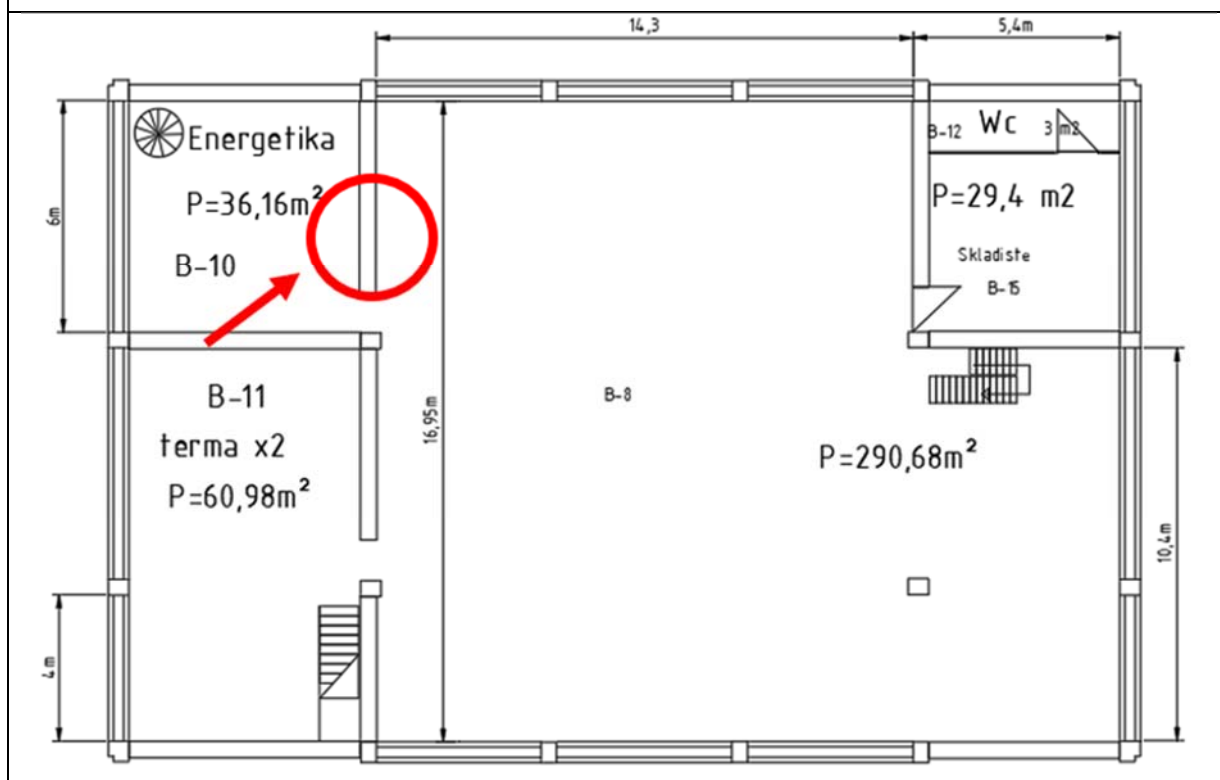
Tlocrtna skica oštećenja

Opis oštećenja	Dijagonalne pukotine u ispunskom zidu.
----------------	--
