Građevina:

Sveučilište u Zagrebu, Fakultet strojarstva i brodogradnje
Cjelina Jug
Ivana Lučića 5, Zagreb
k.č. 4142, k.o. Trnje

GRAĐEVINSKI ELABORAT

- Detaljan vizualni pregled konstrukcije nakon djelovanja potresa
- Klasifikacija oštećenja prema EMS 98
- Mišljenje i zaključak

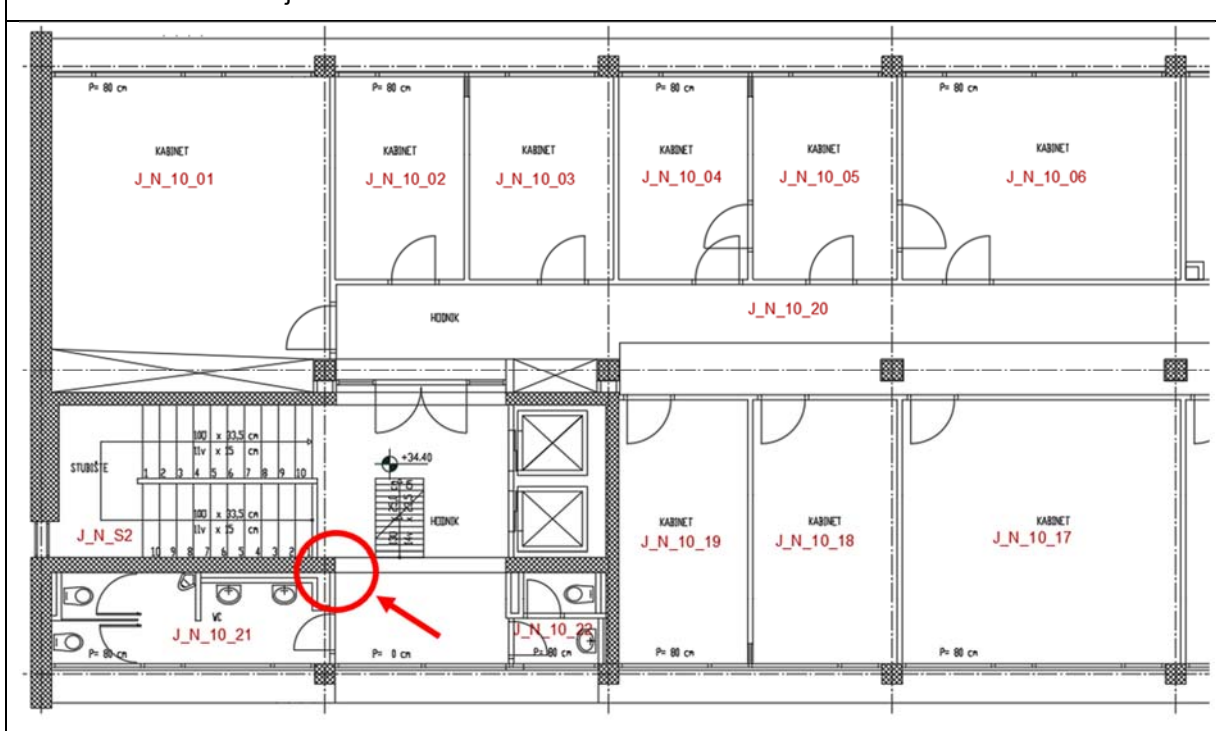
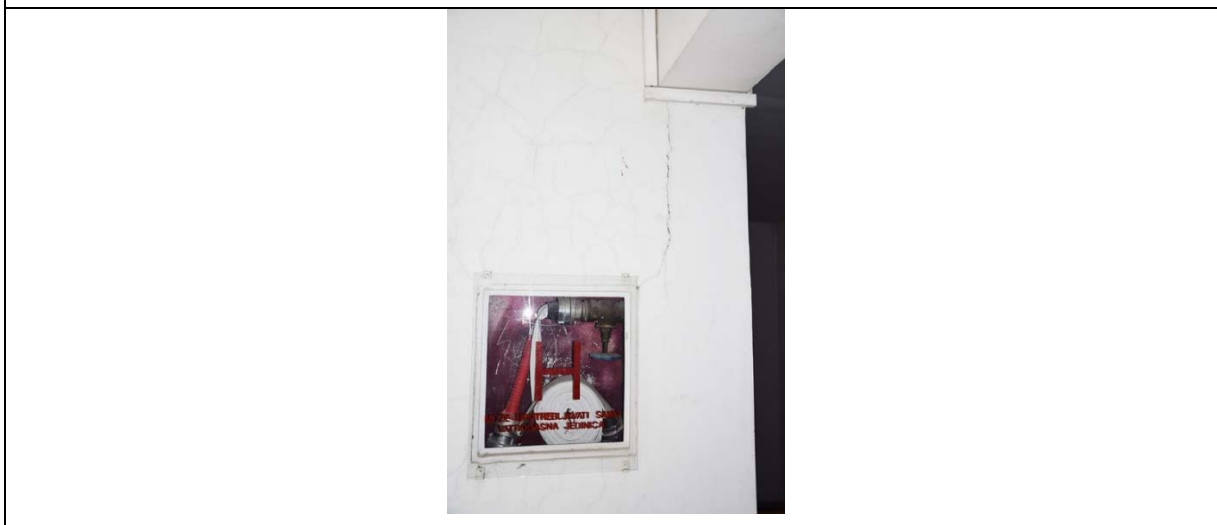
Mjesto oštećenja: Južni dio FSB, Zgrada Neboder, X. kat

Opis oštećenja	Vertikalna pukotina na spoju zidane ispune i armiranobetonskog zida.
----------------	--

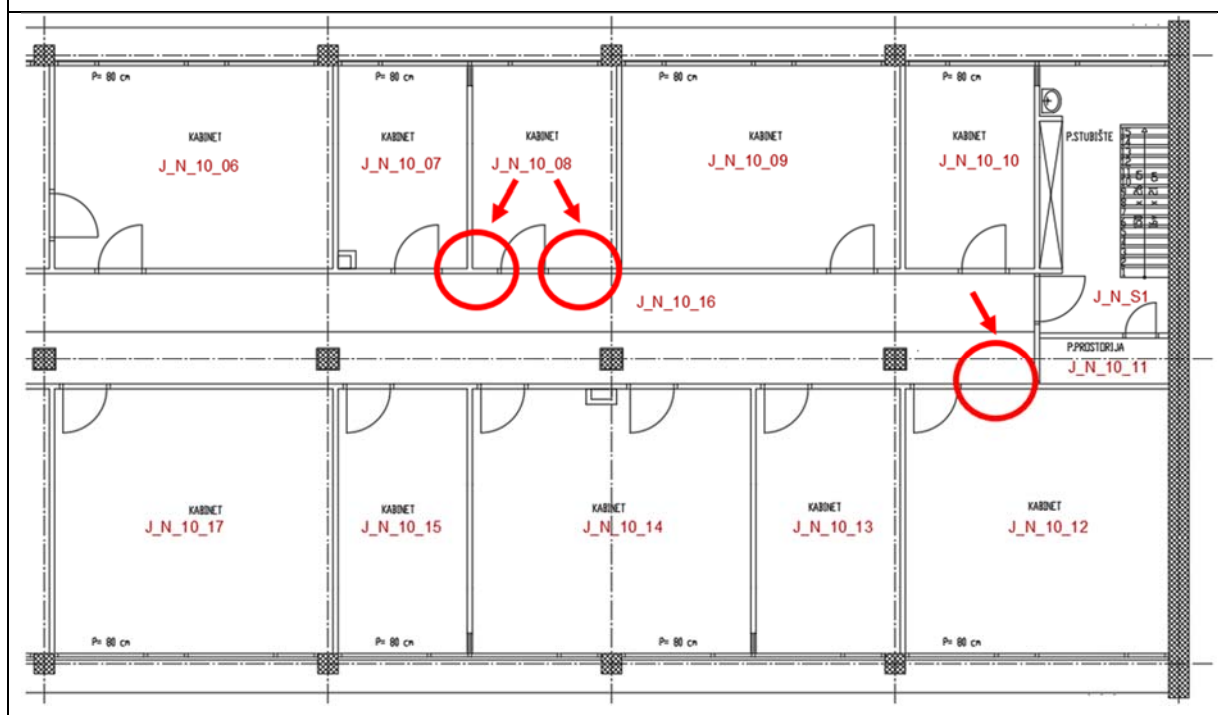
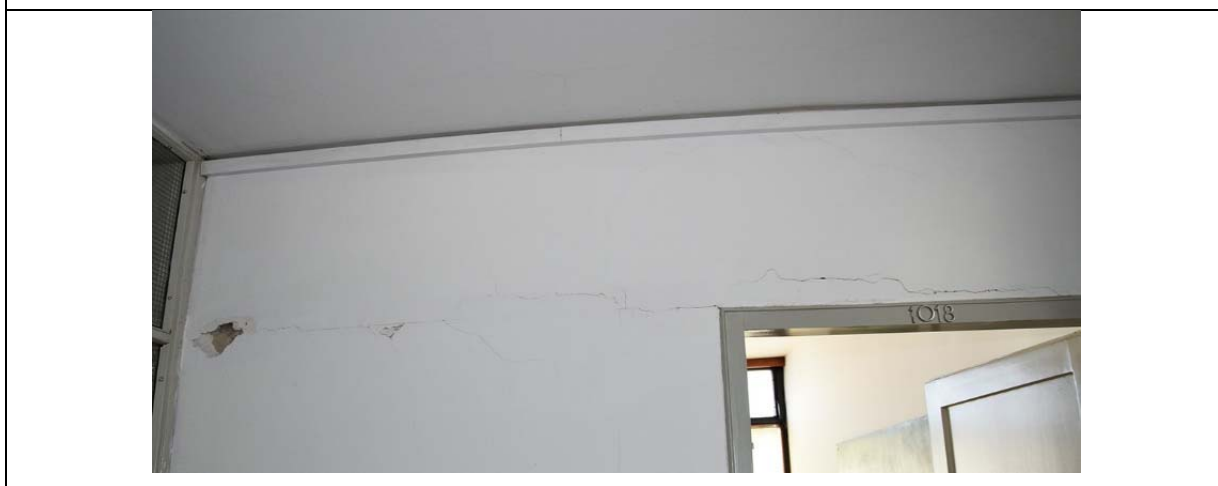
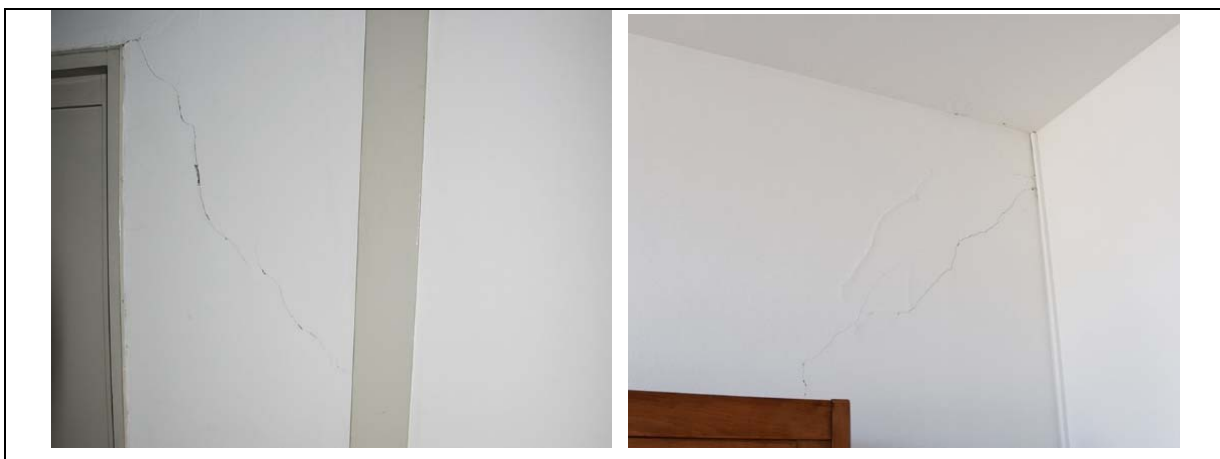
Mjesto oštećenja: Južni dio FSB, Zgrada Neboder, X. kat (hodnik)

Opis oštećenja	Obostrane dijagonalne i horizontalne pukotine na pregradnom zidu.
-------------------	---

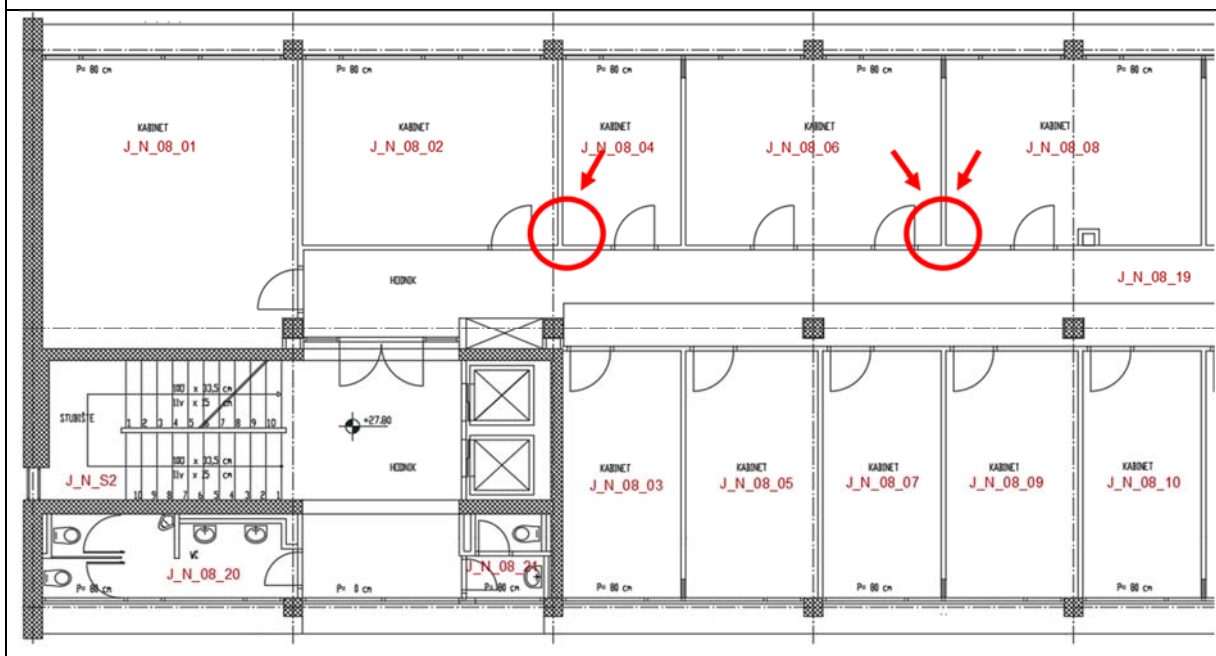
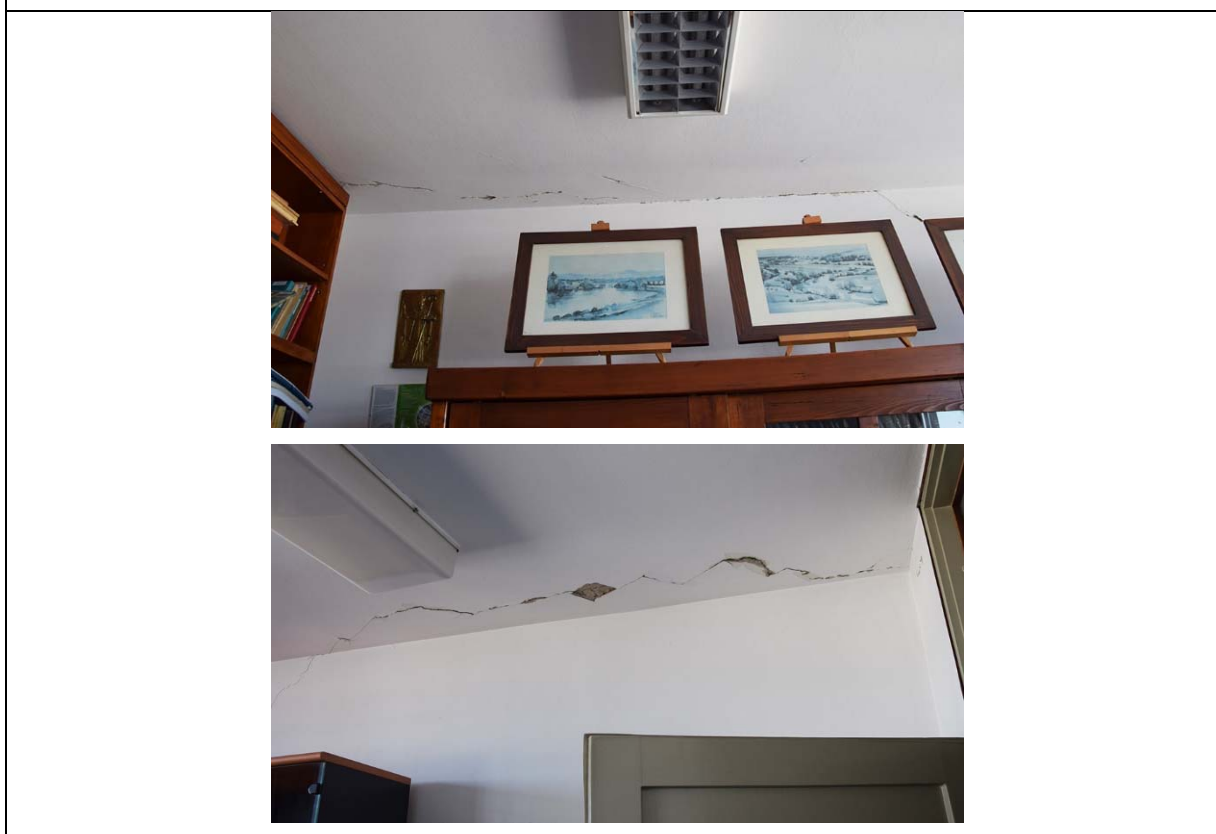
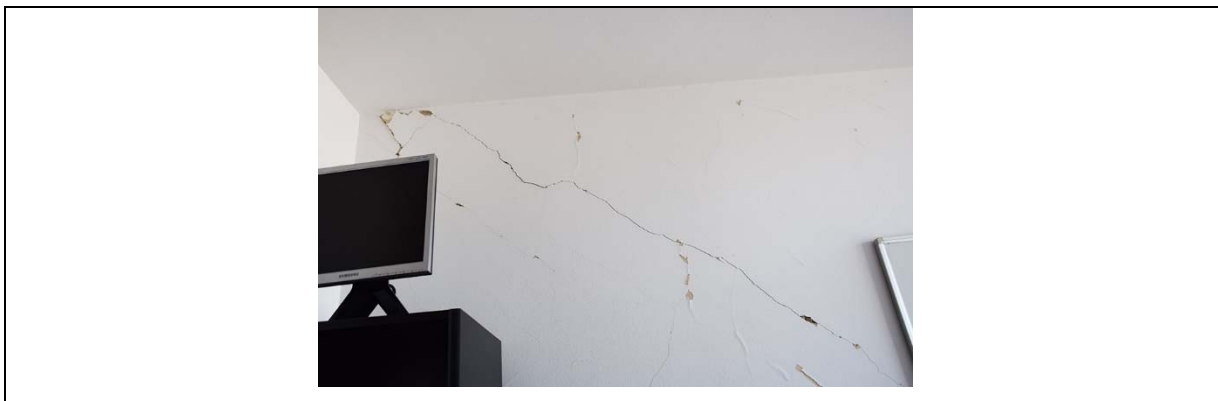
Mjesto oštećenja: Južni dio FSB, Zgrada Neboder, VIII. kat

Opis oštećenja	Obostrane dijagonalne i horizontalne pukotine na pregradnom zidu.
----------------	---

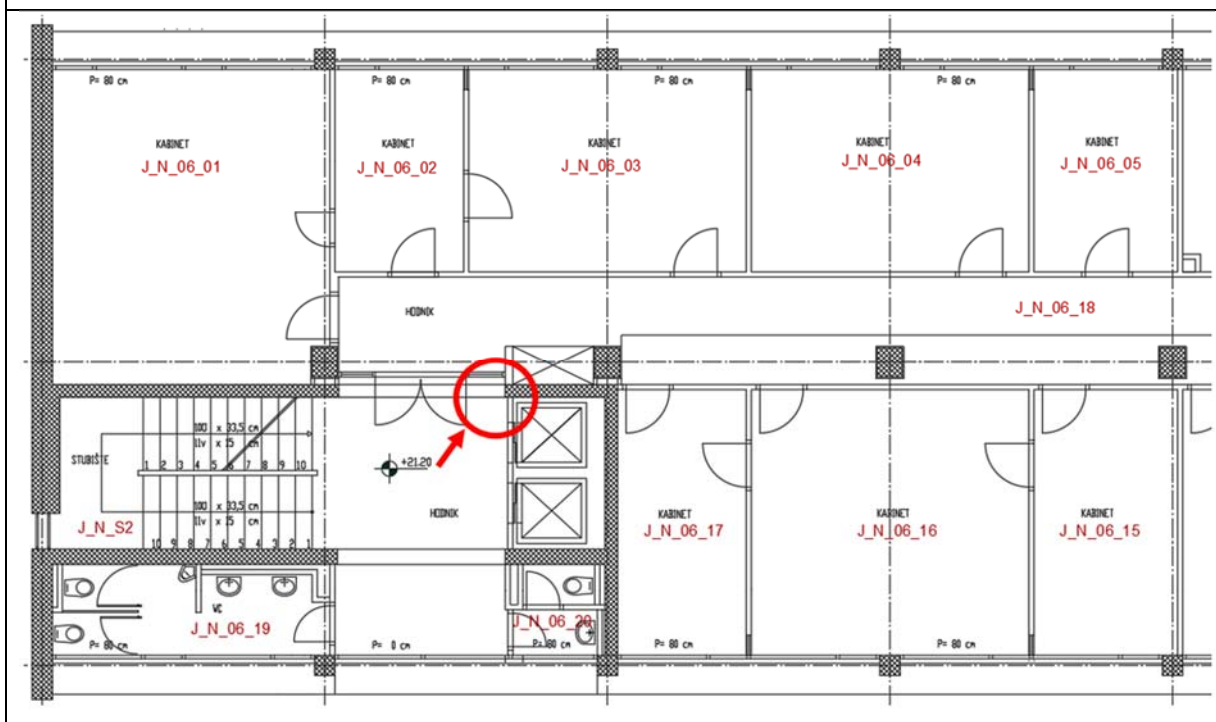
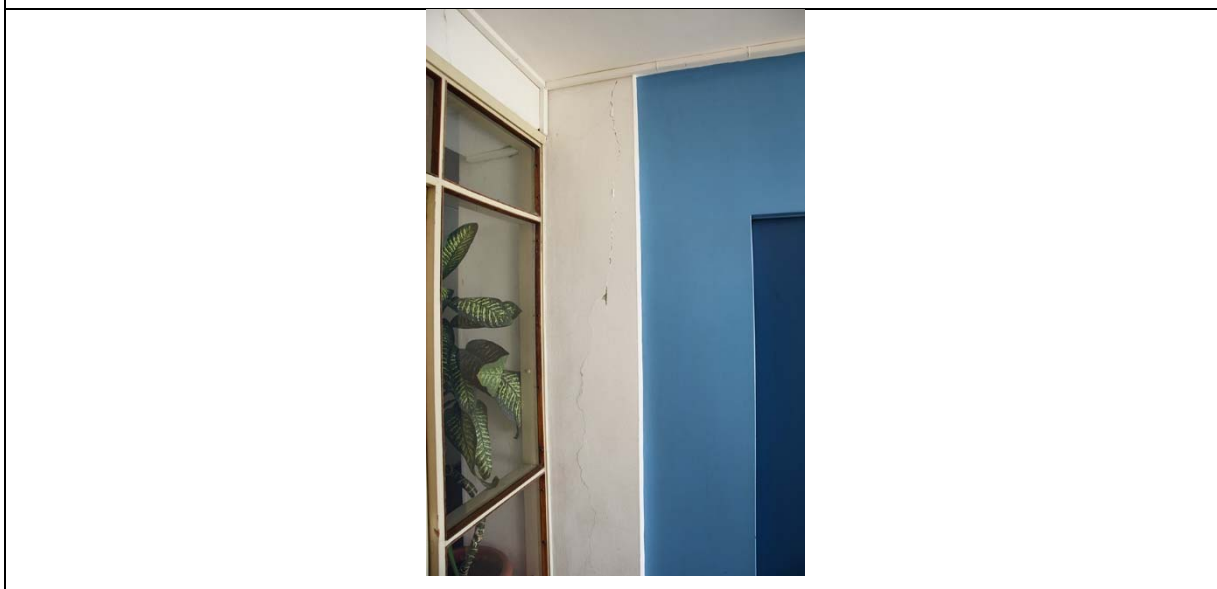
Mjesto oštećenja: Južni dio FSB, Zgrada Neboder, VI. kat

Opis oštećenja	Vertikalna pukotina na spoju zidane ispune i armiranobetonskog zida.
----------------	--

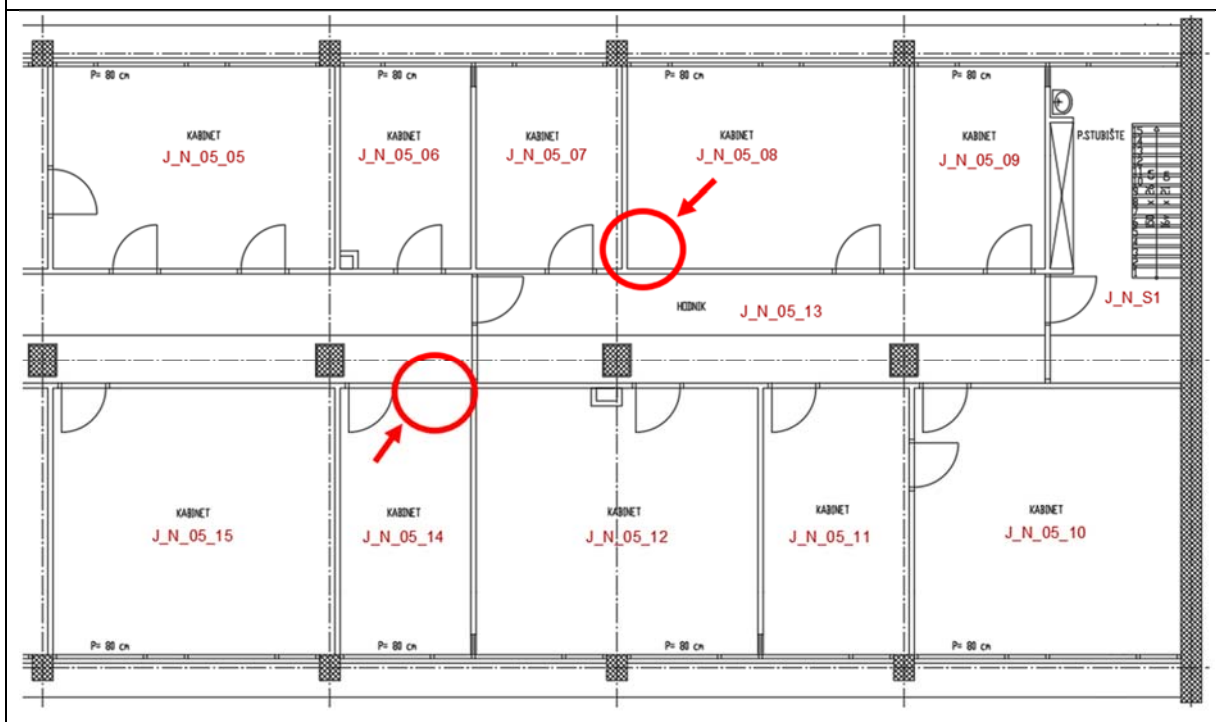
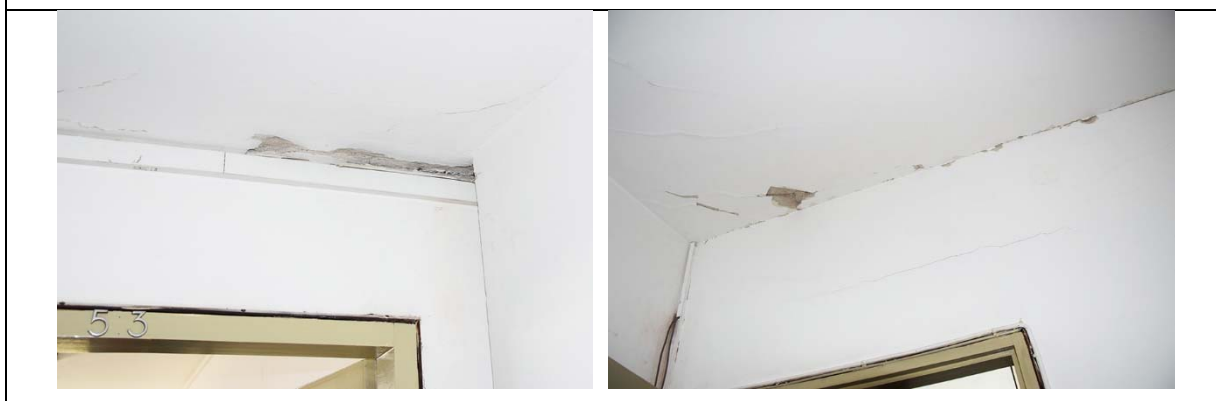
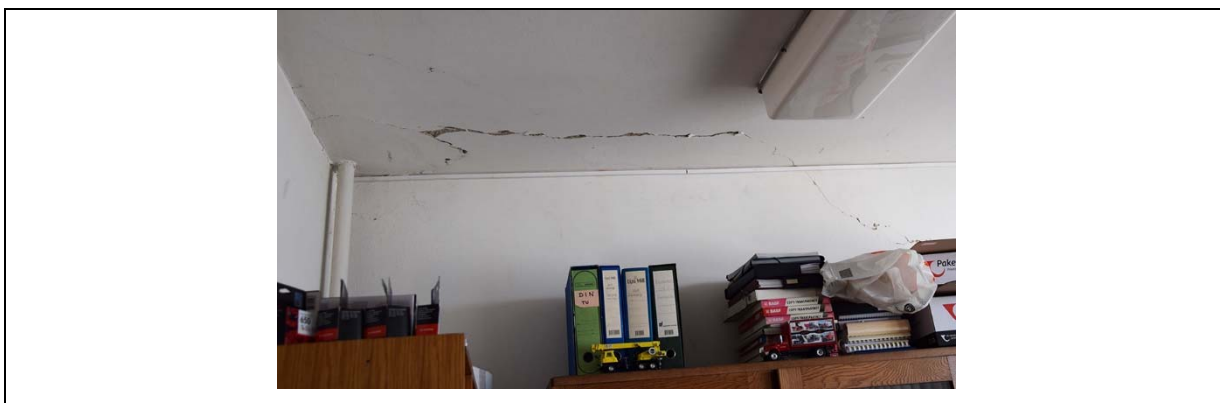
Mjesto oštećenja: Južni dio FSB, Zgrada Neboder, V. kat

Opis oštećenja	Dijagonalne pukotine na pregradnom zidu. Pukotine na spoju podgleda stropa i zidova.
-------------------	--

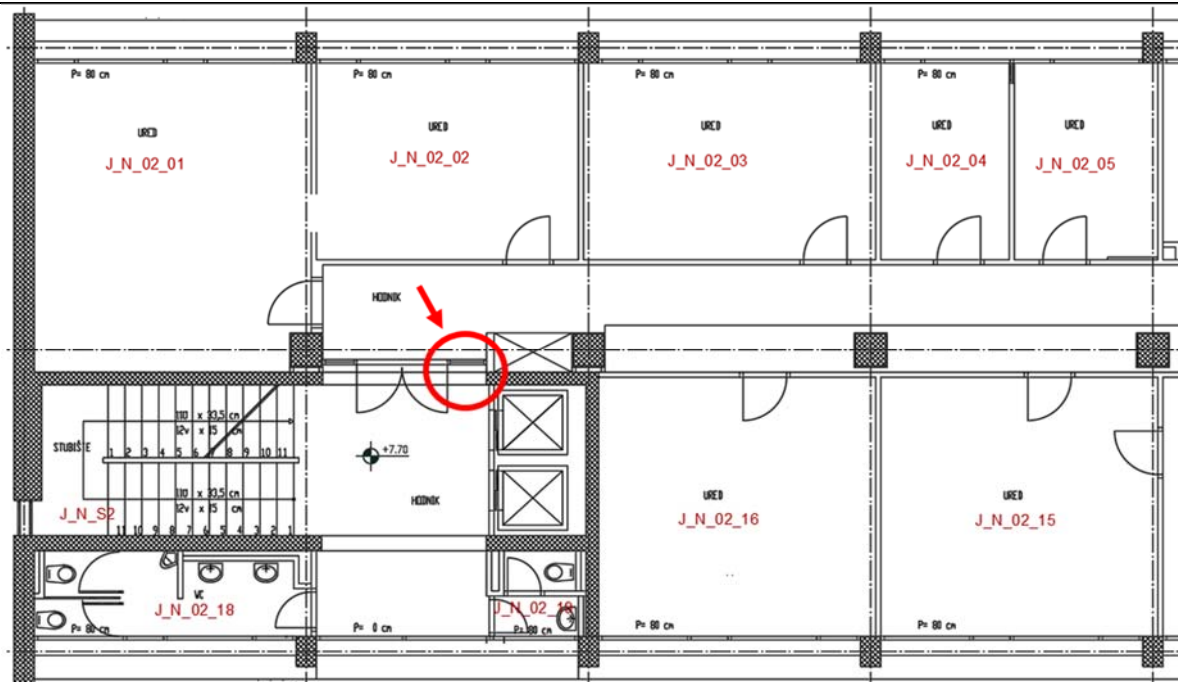
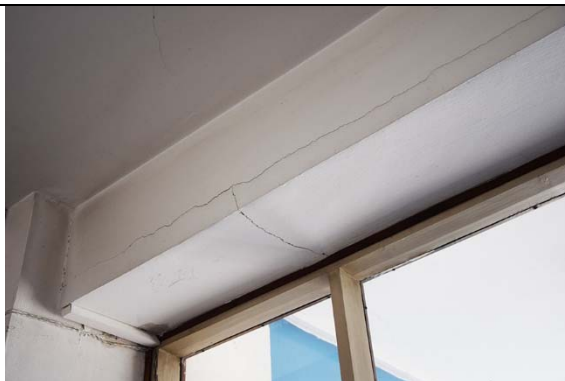
Mjesto oštećenja: Južni dio FSB, Zgrada Neboder, II. kat

Opis oštećenja	Horizontalne pukotine na gredi, koje su nastale na spoju žbuke i armiranobetonske konstrukcije.
----------------	---

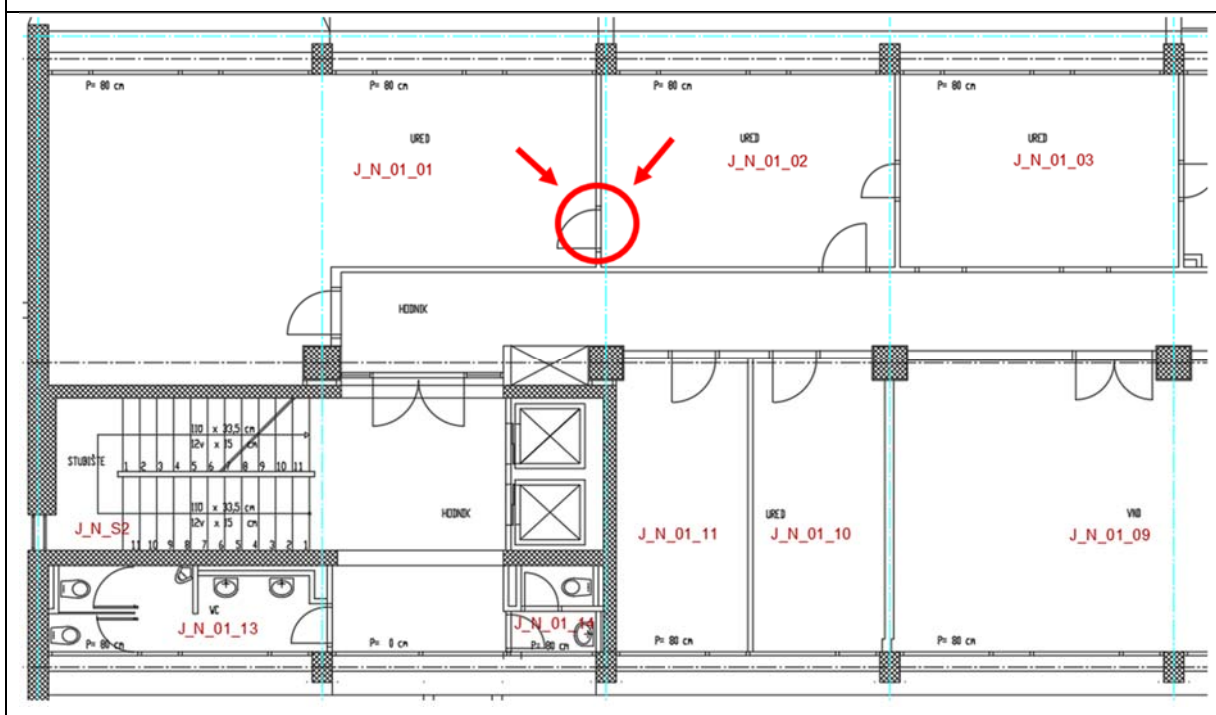
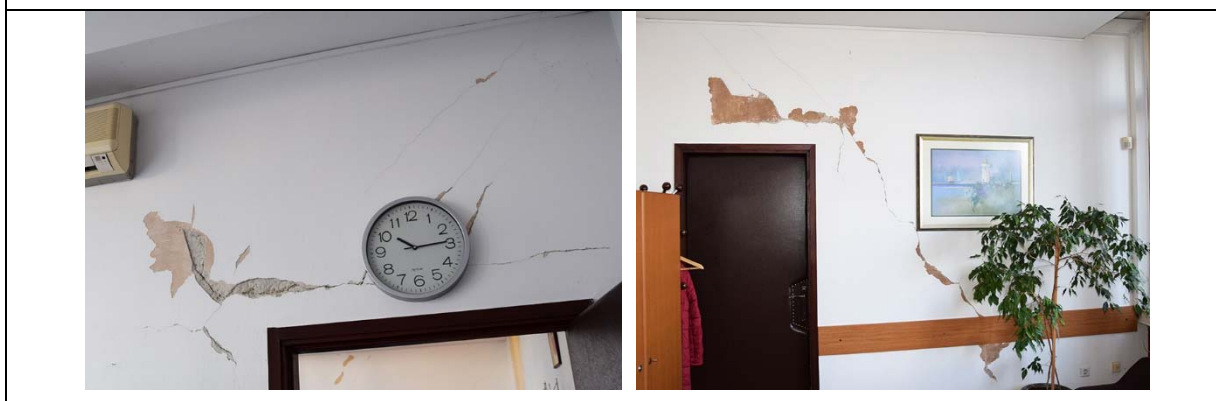
Mjesto oštećenja: Južni dio FSB, Zgrada Neboder, I. kat

Opis oštećenja	Horizontalne pukotine iznad vrata te dijagonalne pukotine po cijeloj ploštini pregradnog zida. Pukotine se prostiru cijelom debljinom zida.
----------------	---

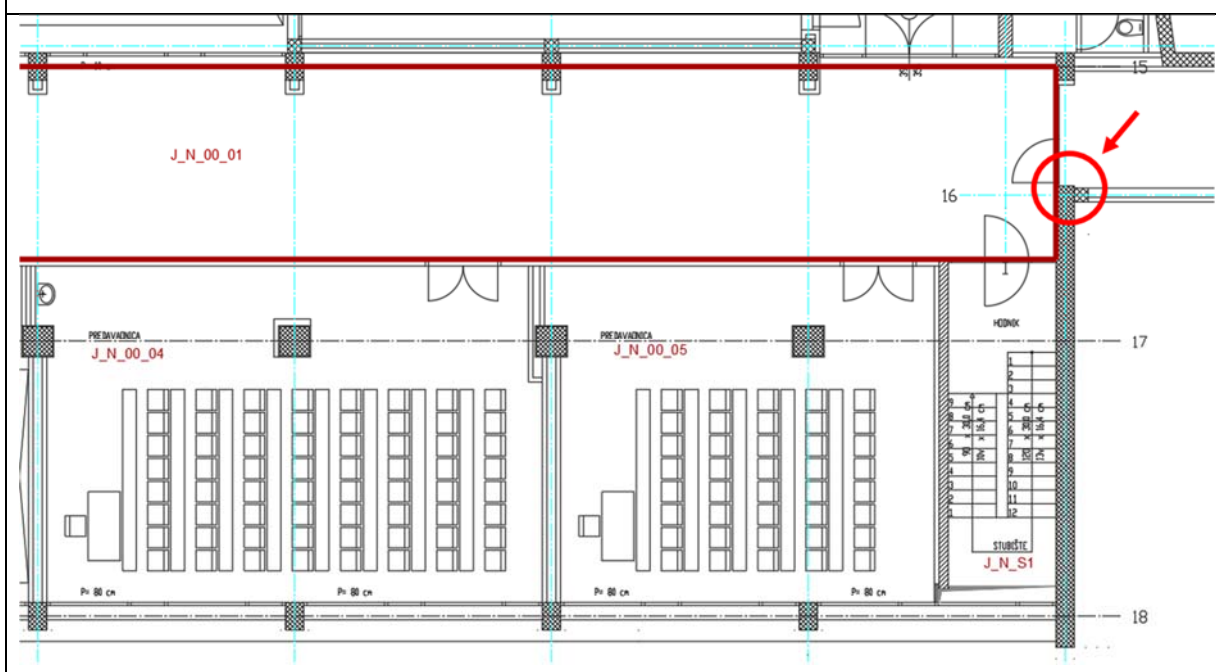
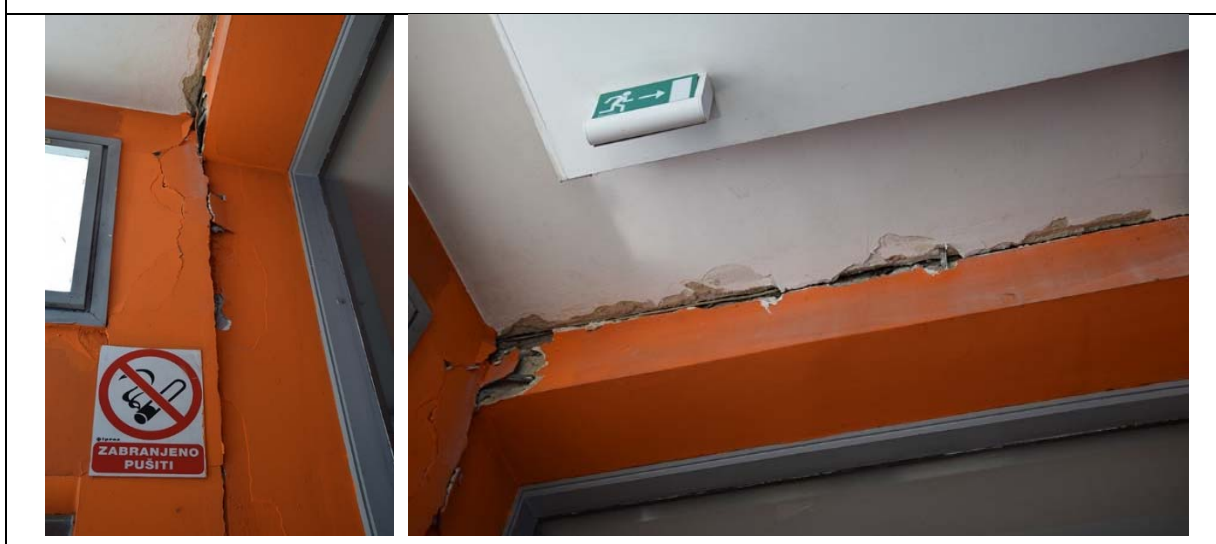
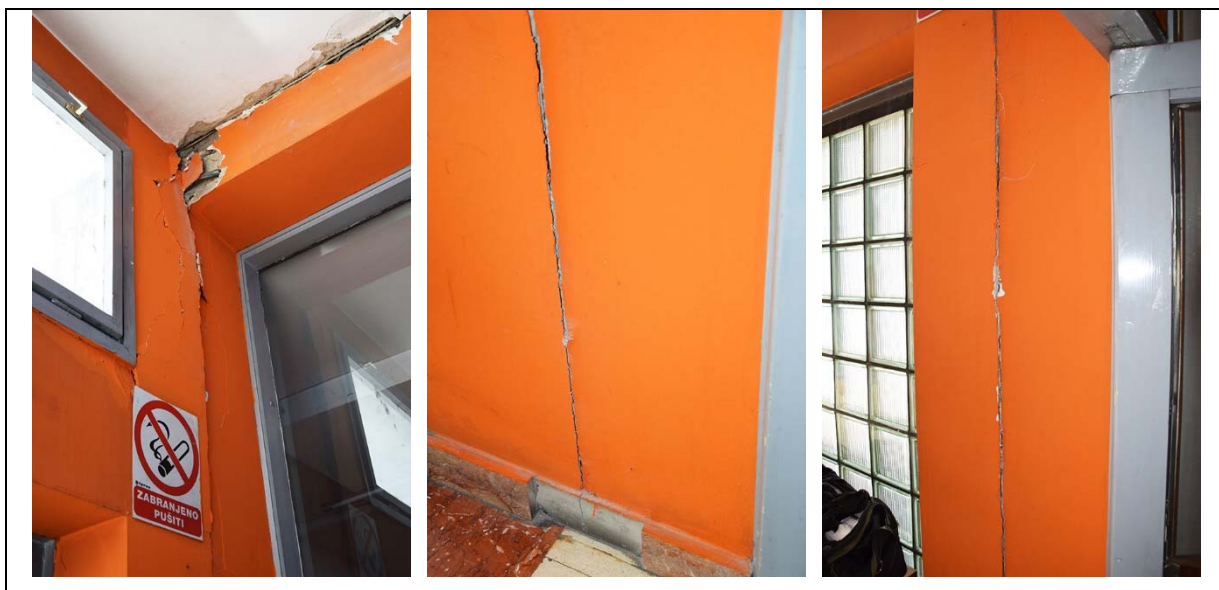
Mjesto oštećenja: Južni dio FSB, Zgrada Neboder, visoko prizemlje - dilatacija 1

Opis oštećenja	Pukotine na mjestu dilatacije između glavne zgrade (Nebodera) i mosta koji spaja cjelinu Jug i Cjelinu Istok.
-------------------	---

Na dilatacijama objekata je došlo do odvajanja dvije dilatacijske jedinice te padanja dijelova teške i debele žbuke. Na kratkim konzolama kod dilatacija objekata došlo je do oštećenja betonskih dijelova te je potrebna hitna sanacija istih. Zbog različitog ponašanja pojedinih dijelova zgrade te njihovog utjecaja jednog na drugi, što je vidljivo prema spomenutim oštećenjima, potrebno je izraditi elaborat s detaljnom analizom seizmičkog ponašanja pojedinih dijelova zgrade cjeline Jug.

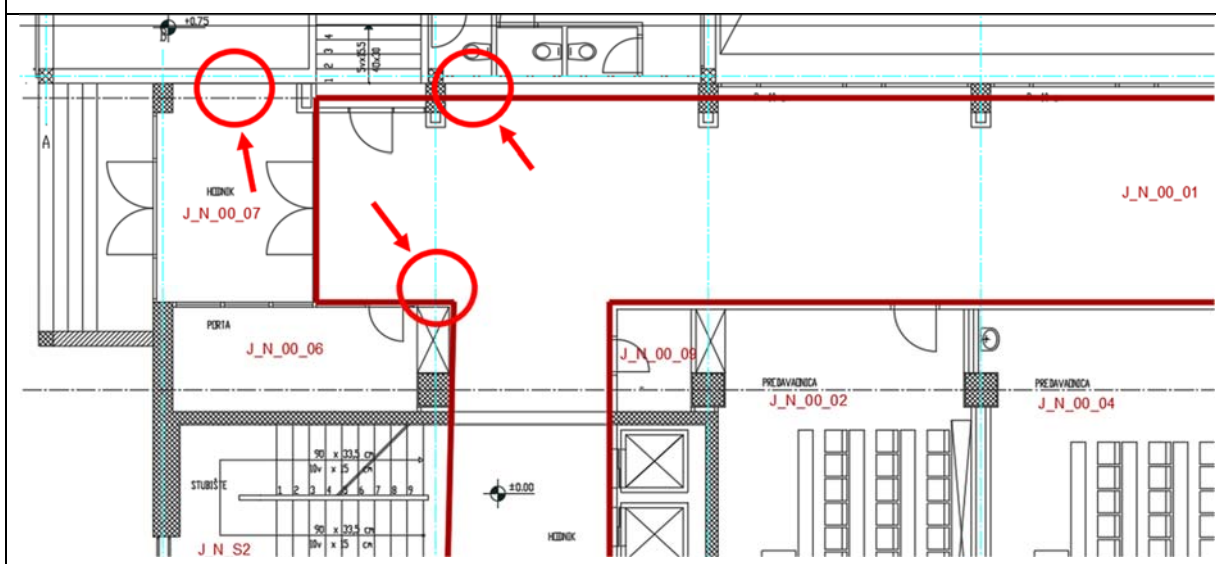
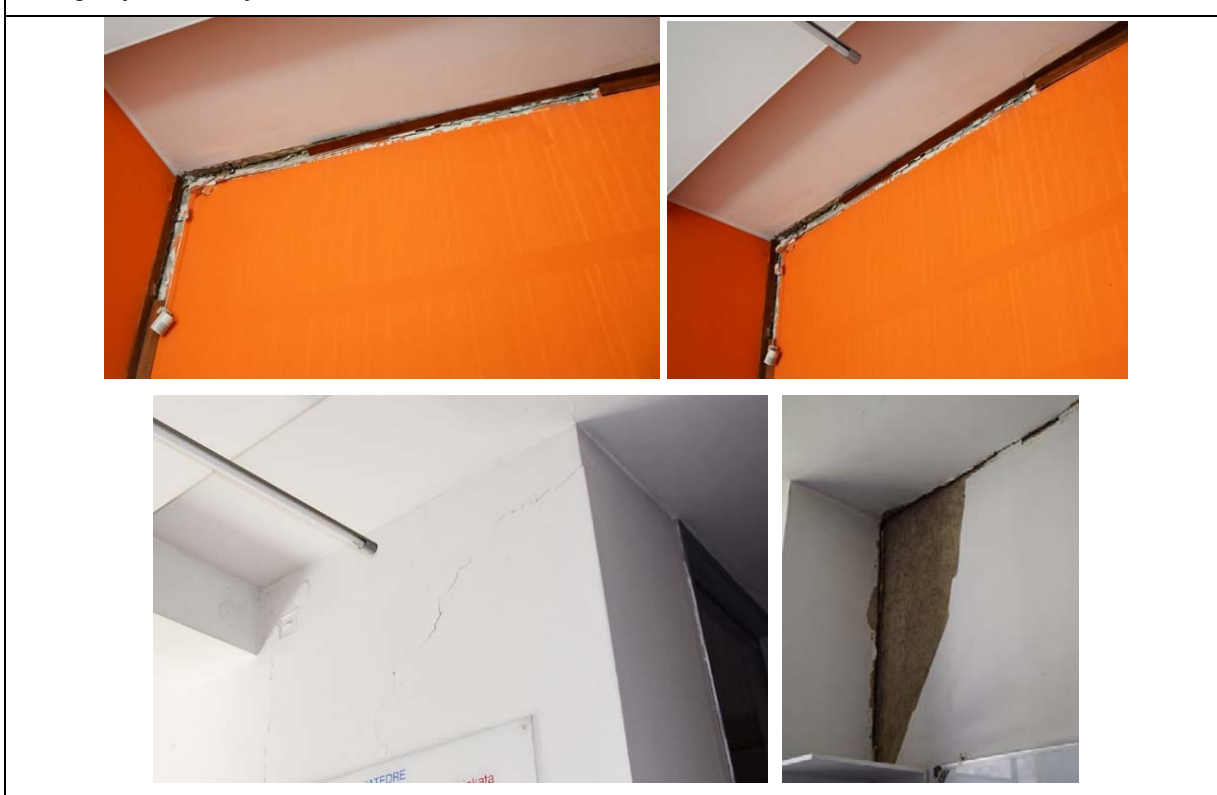
Mjesto oštećenja: Južni dio FSB, Zgrada Neboder, visoko prizemlje - dilatacija 2

Opis oštećenja	Pukotine nastale na mjestu dilatacije, te dijagonalne pukotine nastale na pregradnom zidu hodnika.
----------------	--

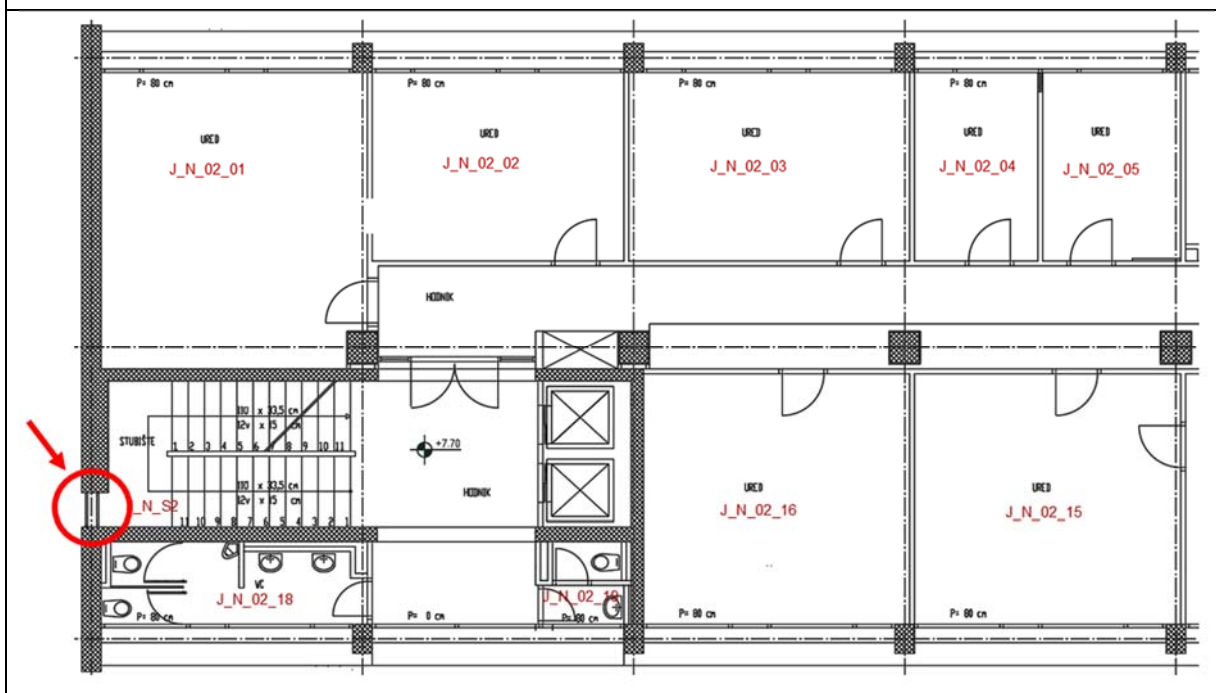
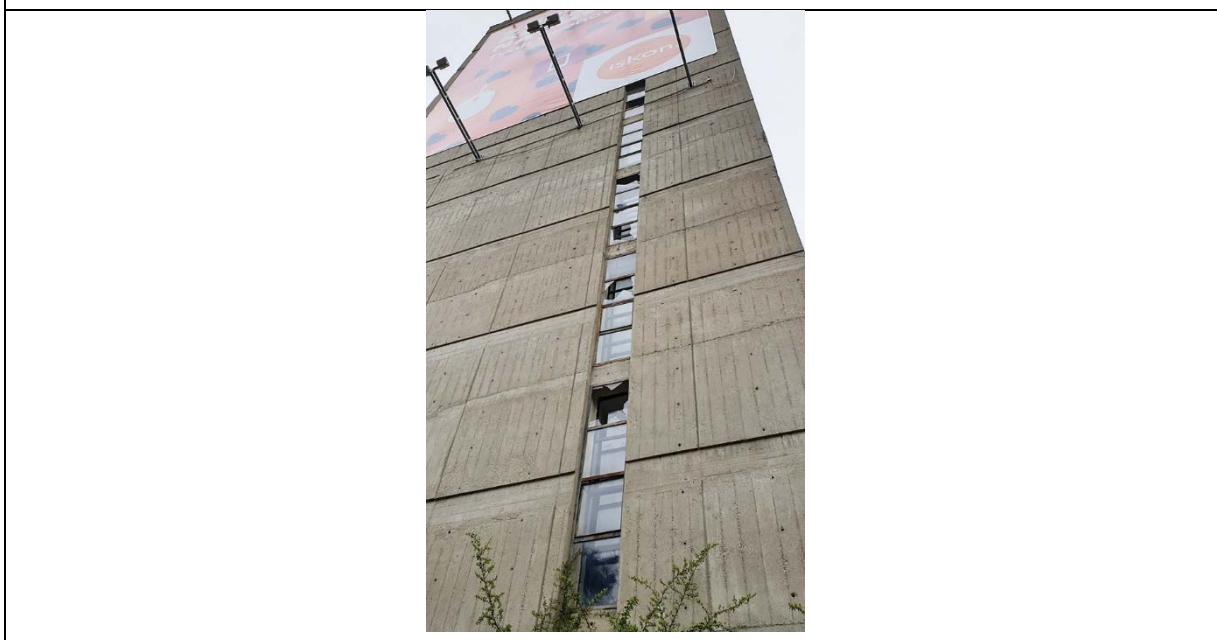
Mjesto oštećenja: Južni dio FSB, Zgrada Neboder, fasada

Opis oštećenja	Raspucana stakla na prozorima stubišta s zapadne strane.
----------------	--

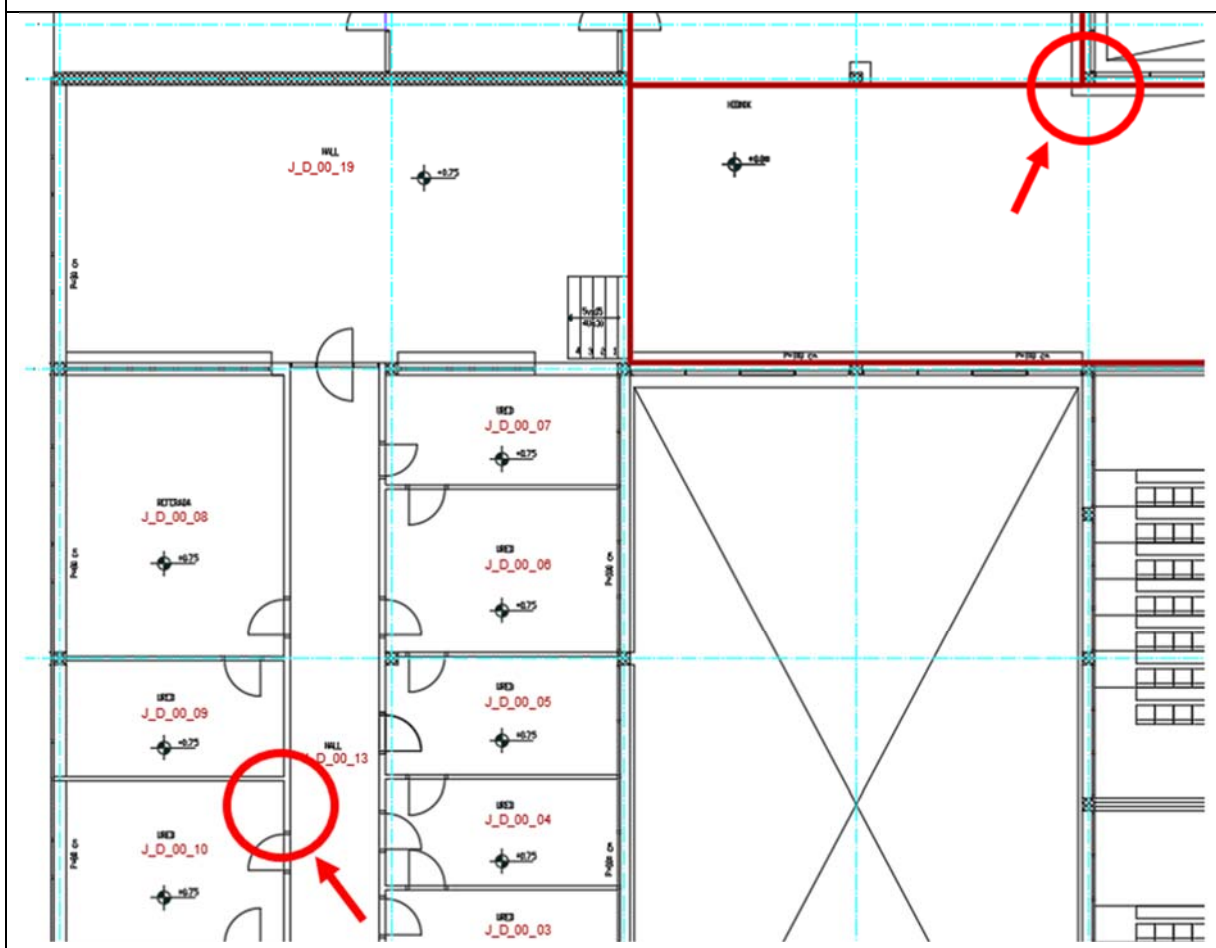
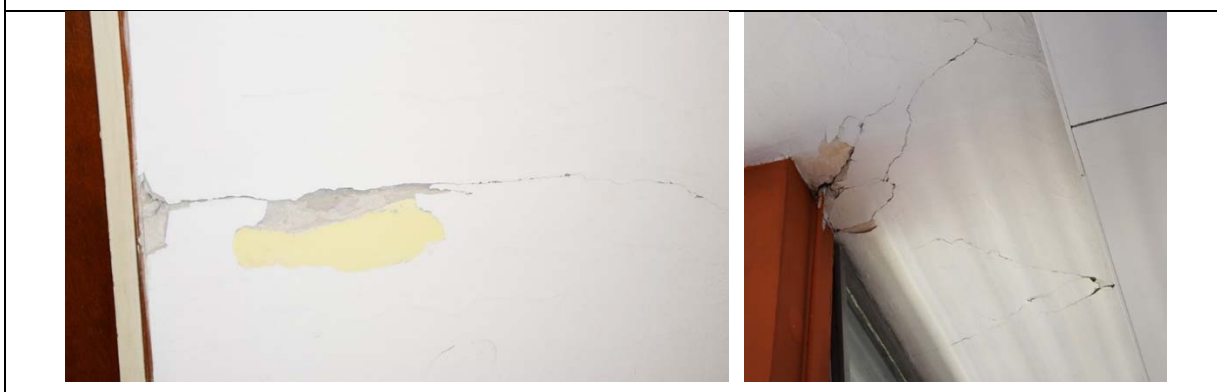
Mjesto oštećenja: Južni dio FSB, Zgrada D, visoko prizemlje

Opis oštećenja	Horizontalne pukotine na pregradnom zidu hodnika. Pukotine u žbuci na mjestu dilatacije dvaju dijelova zgrade.
----------------	---

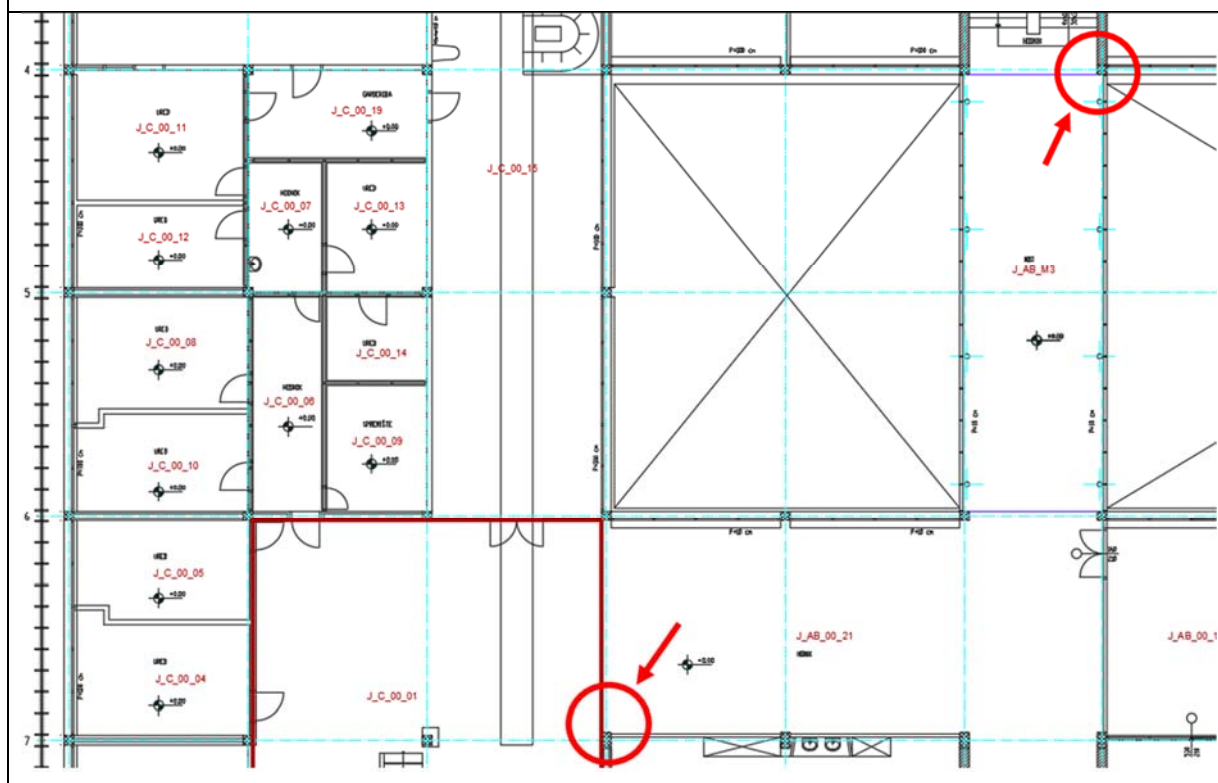
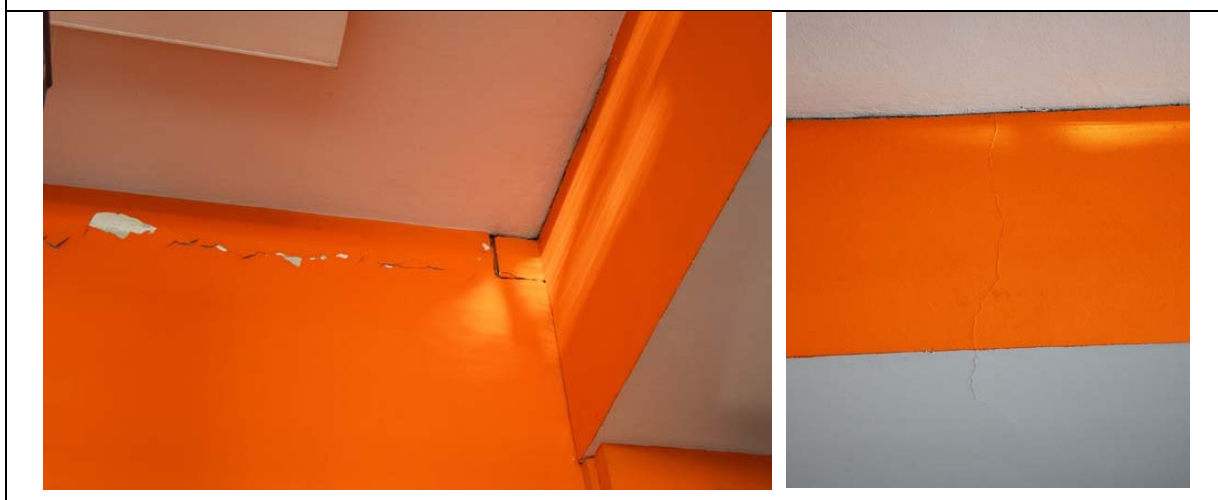
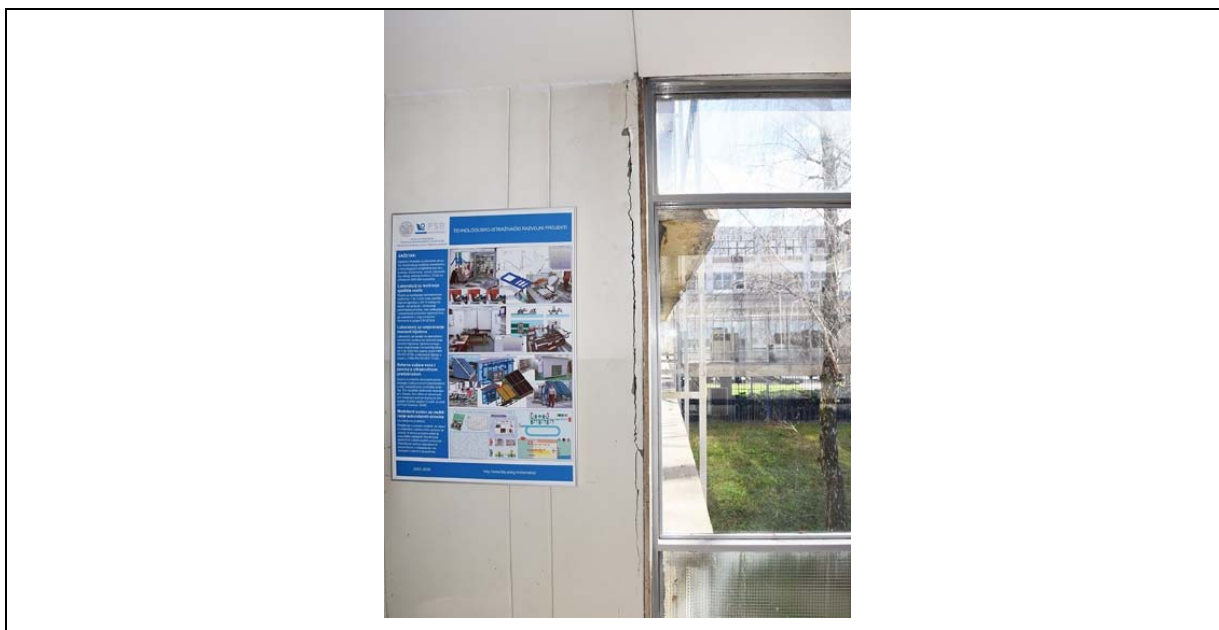
Mjesto oštećenja: Južni dio FSB, Zgrada B, visoko prizemlje

Opis oštećenja	Pukotine u žbuci na mjestu dilatacije dvaju dijelova zgrade. Vertikalne pukotine između armiranobetonskog zida i staklene stijene.
-------------------	---
