Građevina:

Sveučilište u Zagrebu, Fakultet strojarstva i brodogradnje
Cjelina Jug
Ivana Lučića 5, Zagreb
k.č. 4142, k.o. Trnje

GRAĐEVINSKI ELABORAT

- Detaljan vizualni pregled konstrukcije nakon djelovanja potresa
- Klasifikacija oštećenja prema EMS 98
- Mišljenje i zaključak

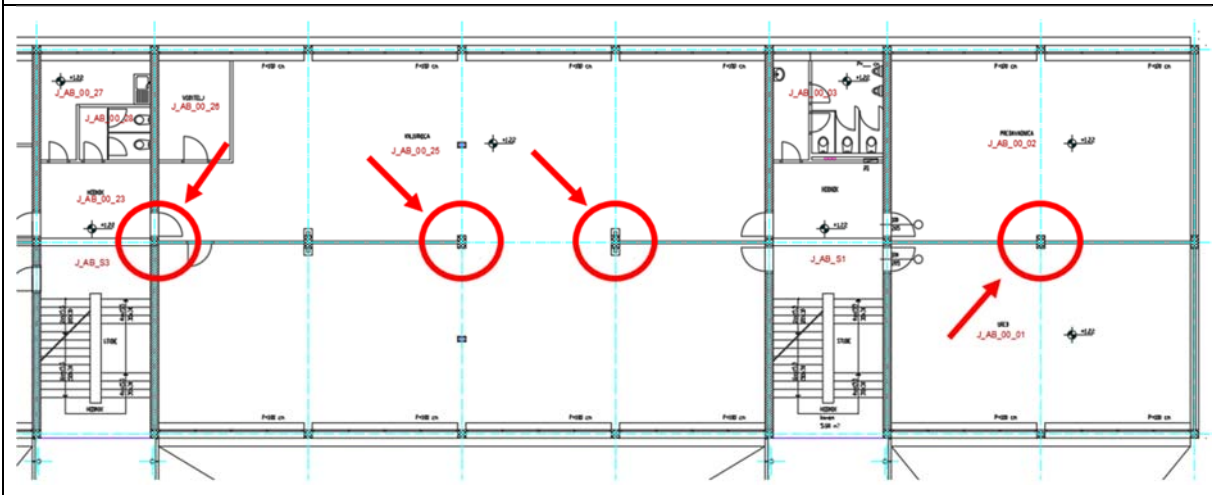
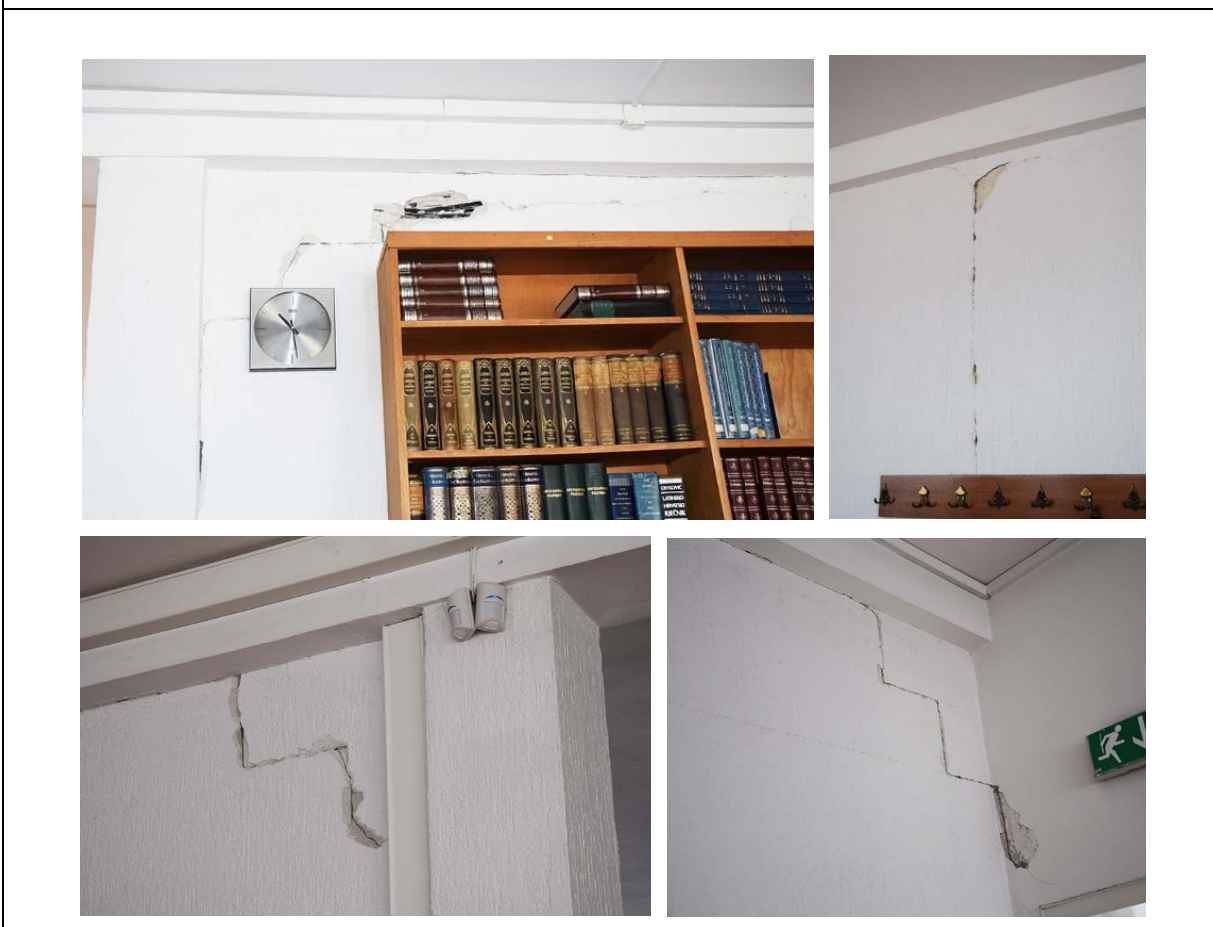
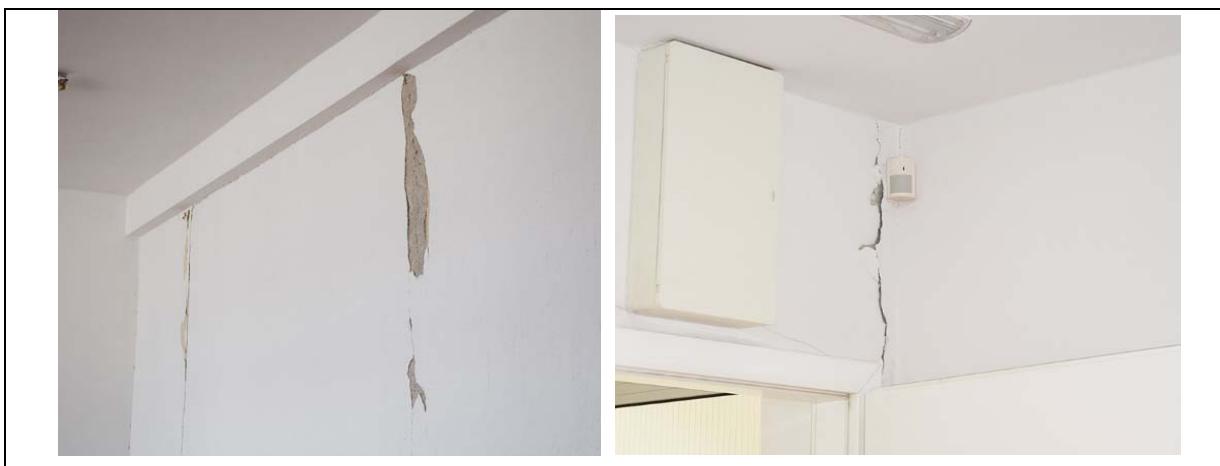
Mjesto oštećenja: Južni dio FSB, Zgrada A, visoko prizemlje, knjižnica

Opis oštećenja	Pukotine na spojevima ispunskog ziđa i armiranobetonske konstrukcije. Pukotine u ispunskom ziđu nastale u sljubnicama između zidnih elemenata.
----------------	--

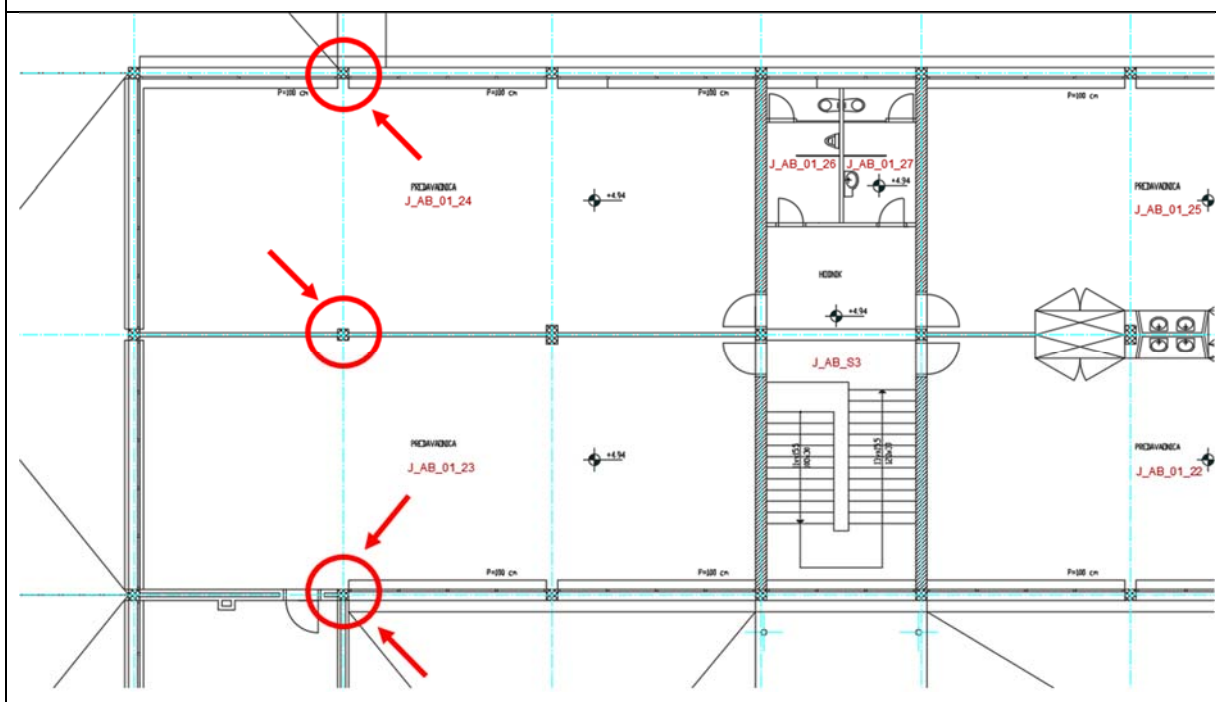
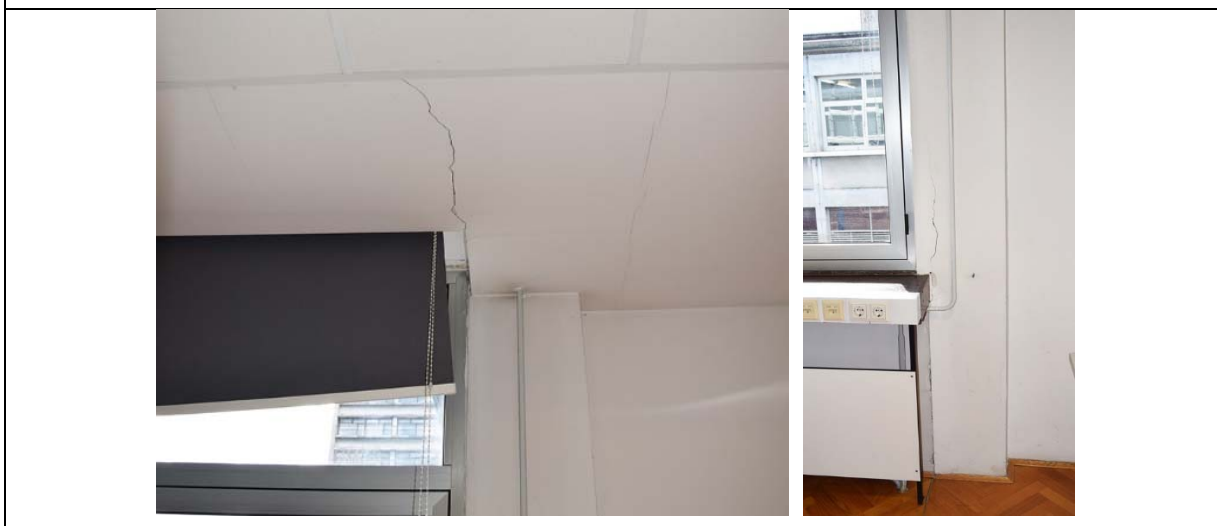
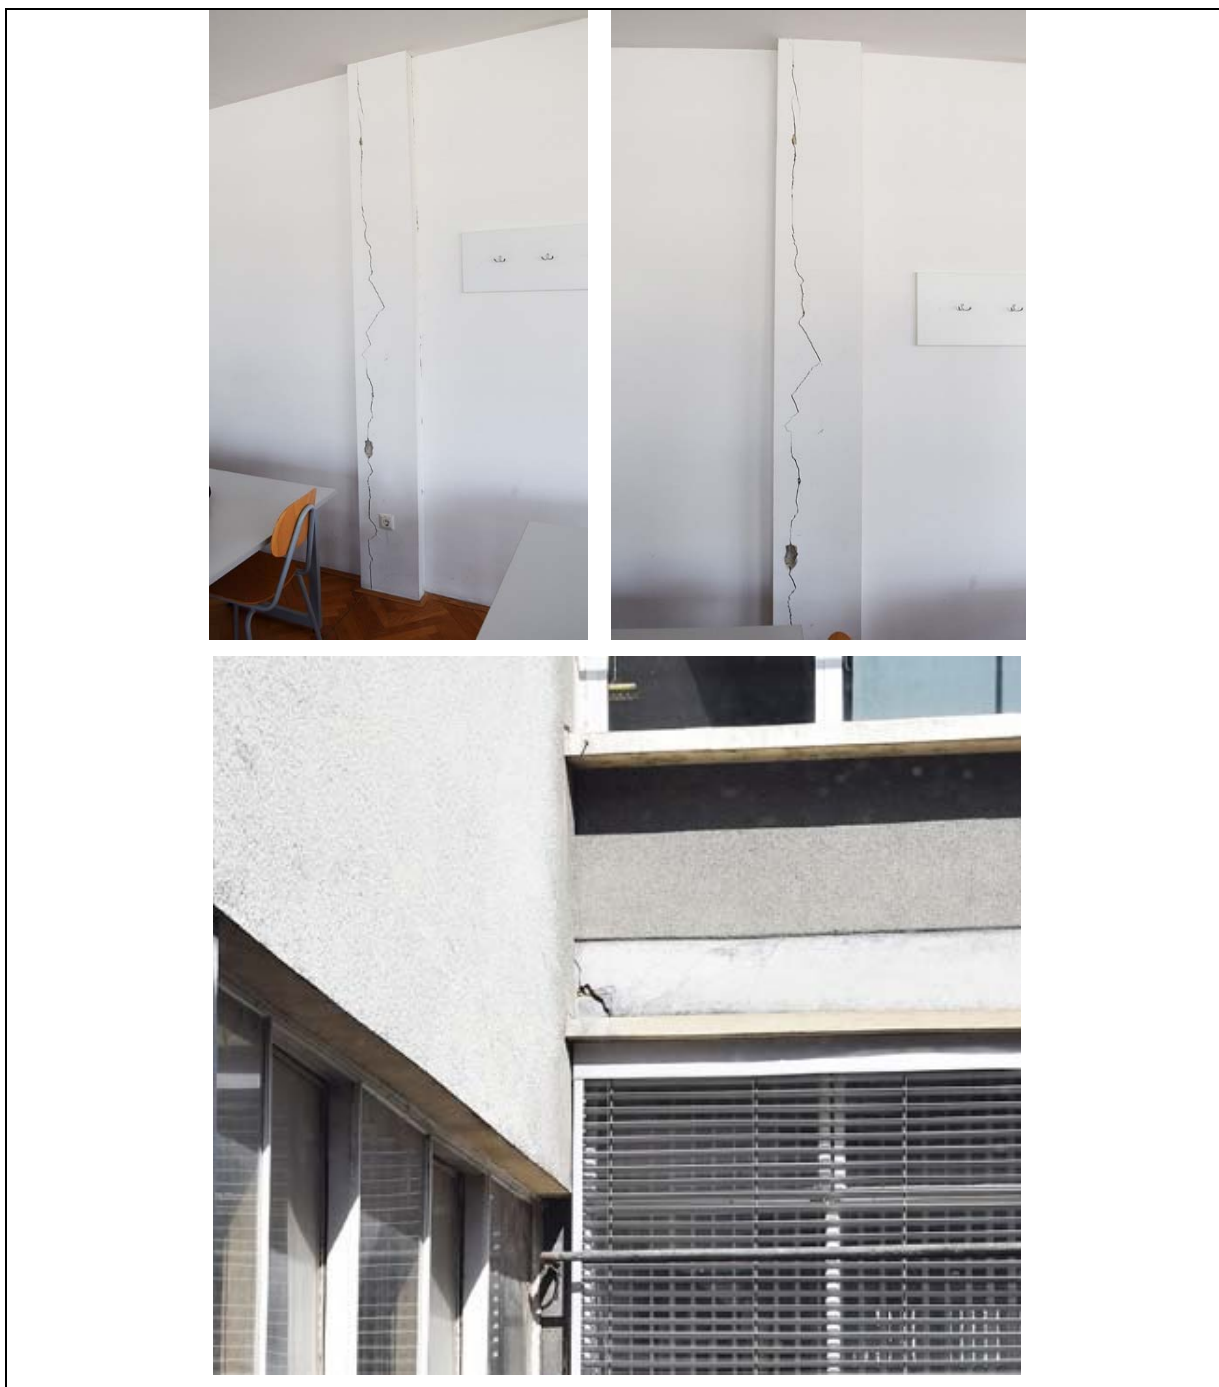
Mjesto oštećenja: Južni dio FSB, Zgrada A, I. kat

Opis oštećenja	Vertikalne pukotine koje slijede dilataciju između dvaju dijelova zgrade. Oštećenja na dilataciji vidljiva su i na fasadi zgrade.
----------------	---

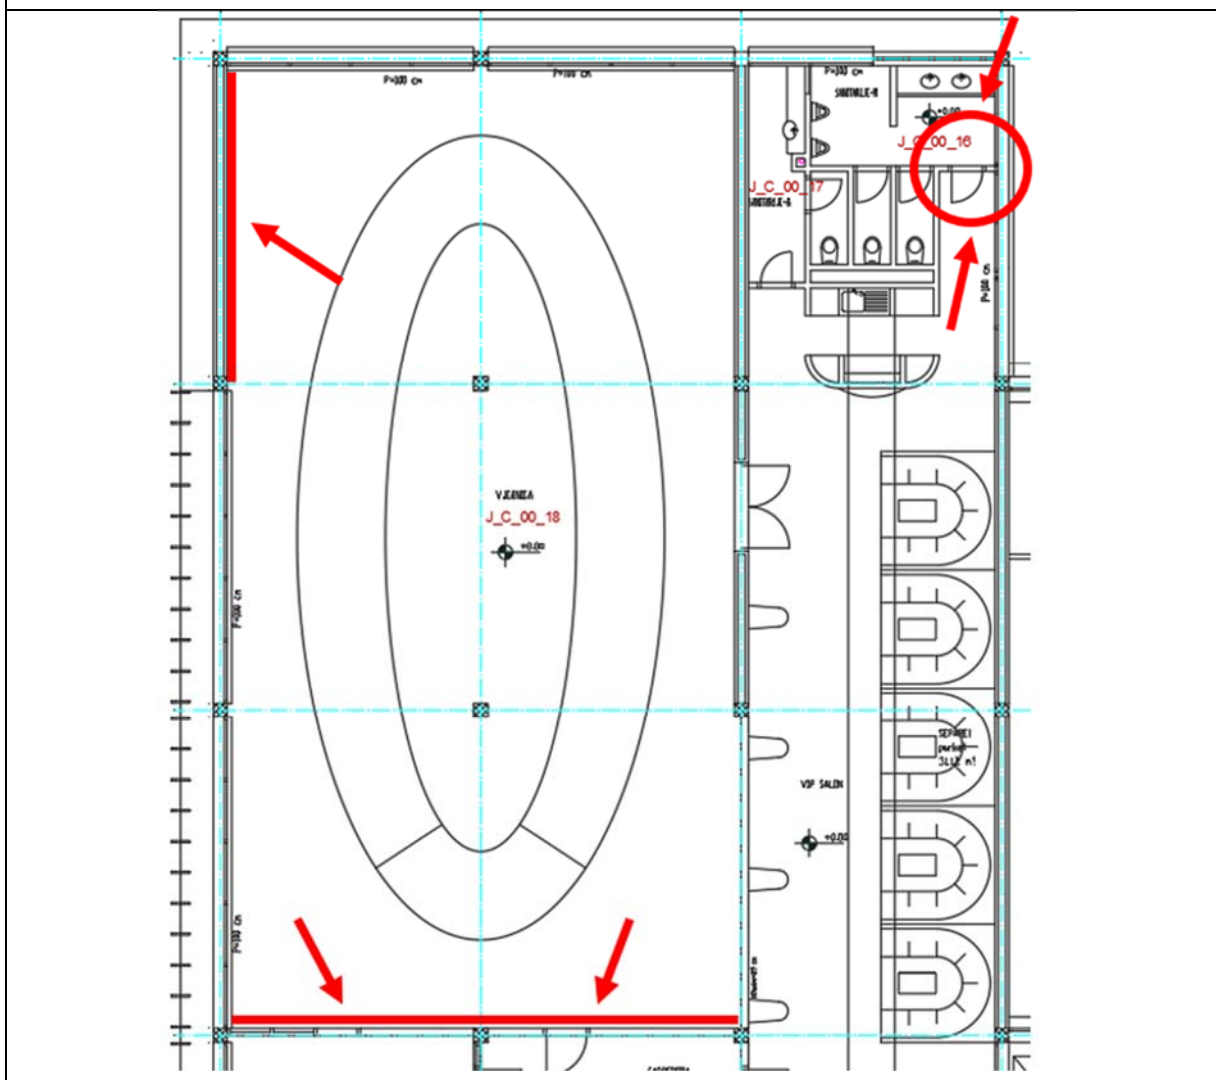
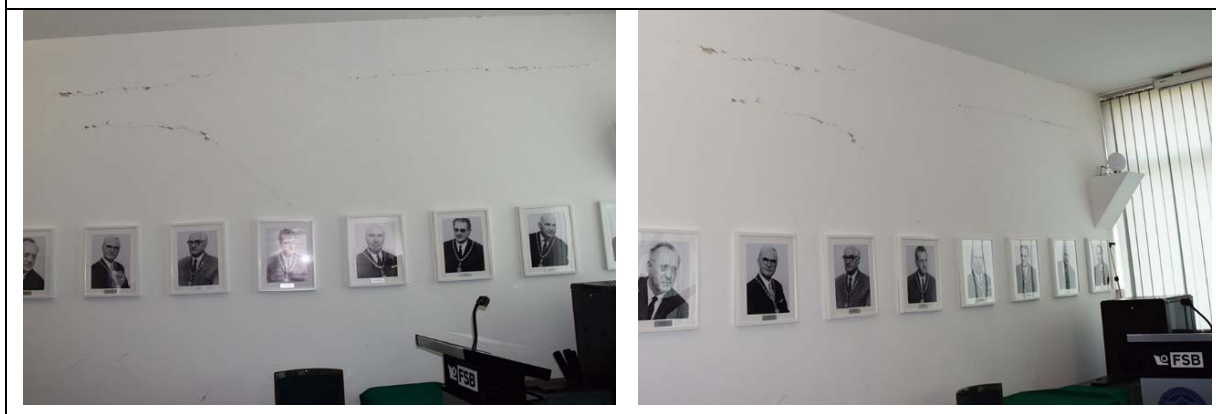
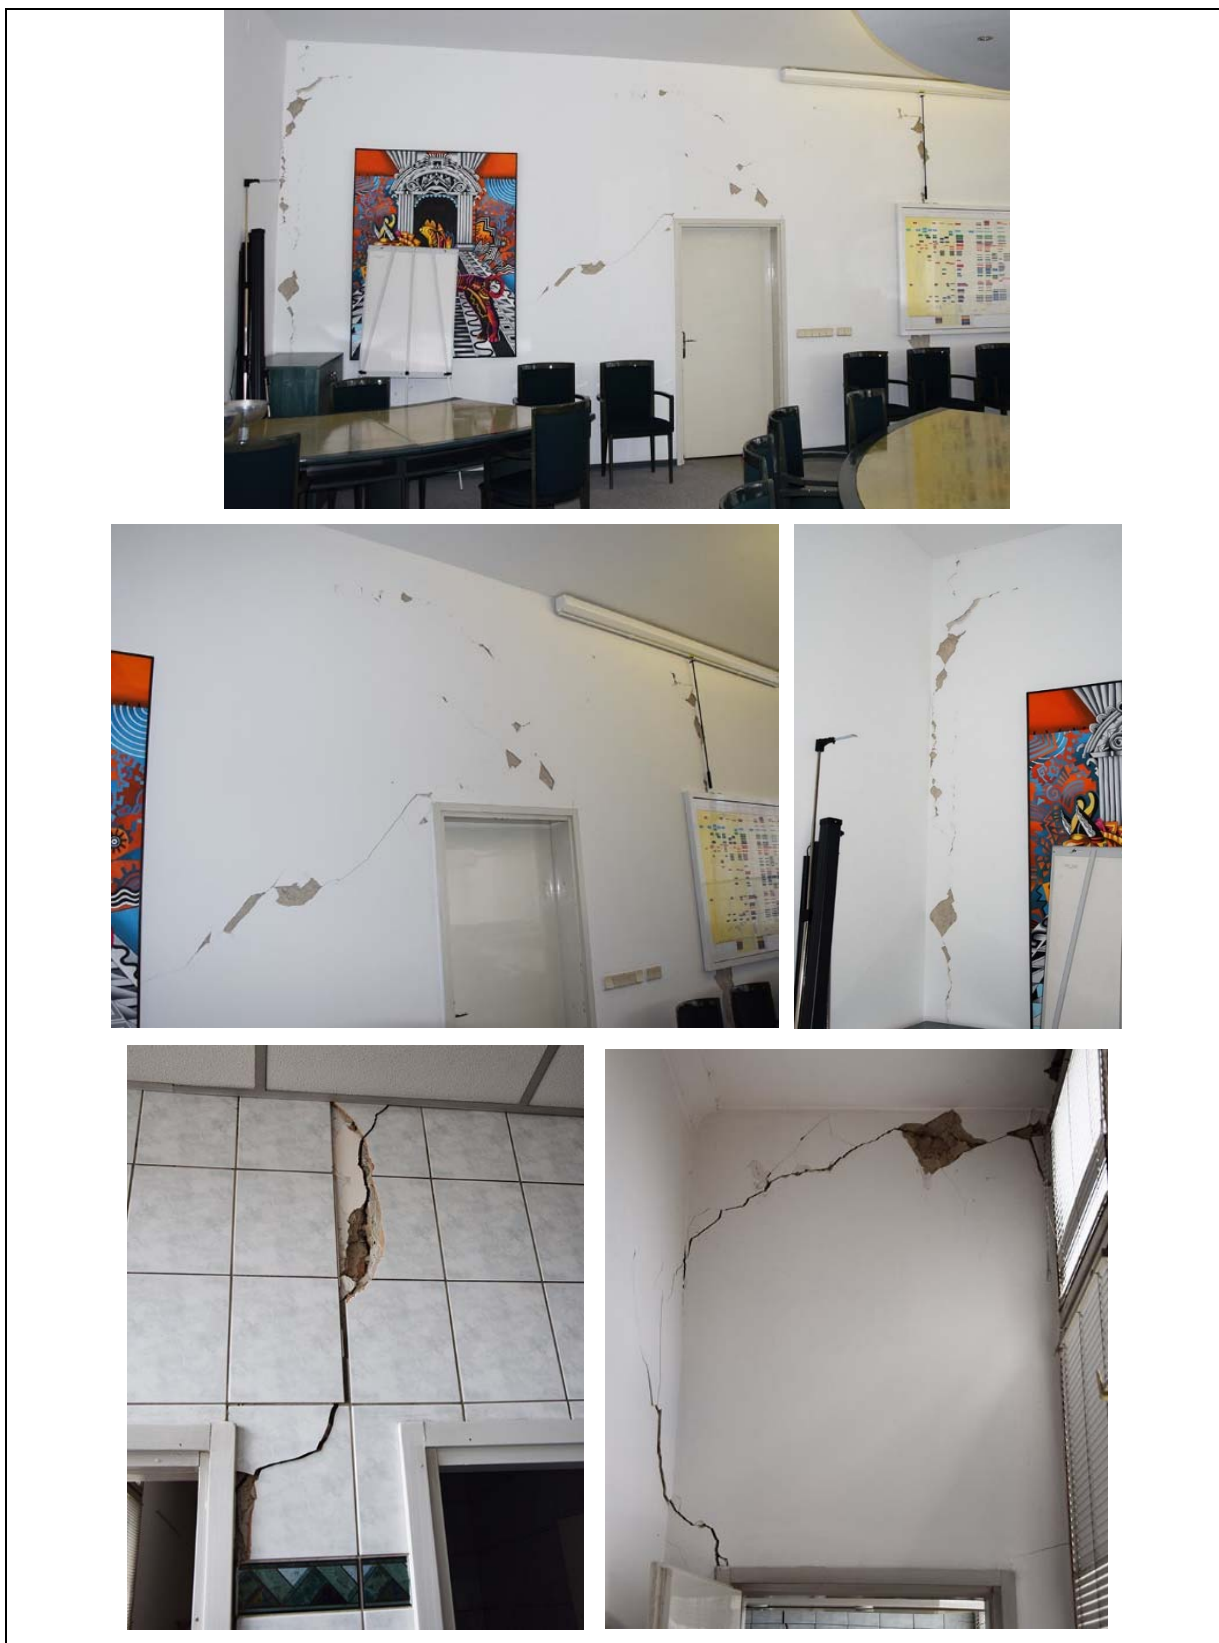
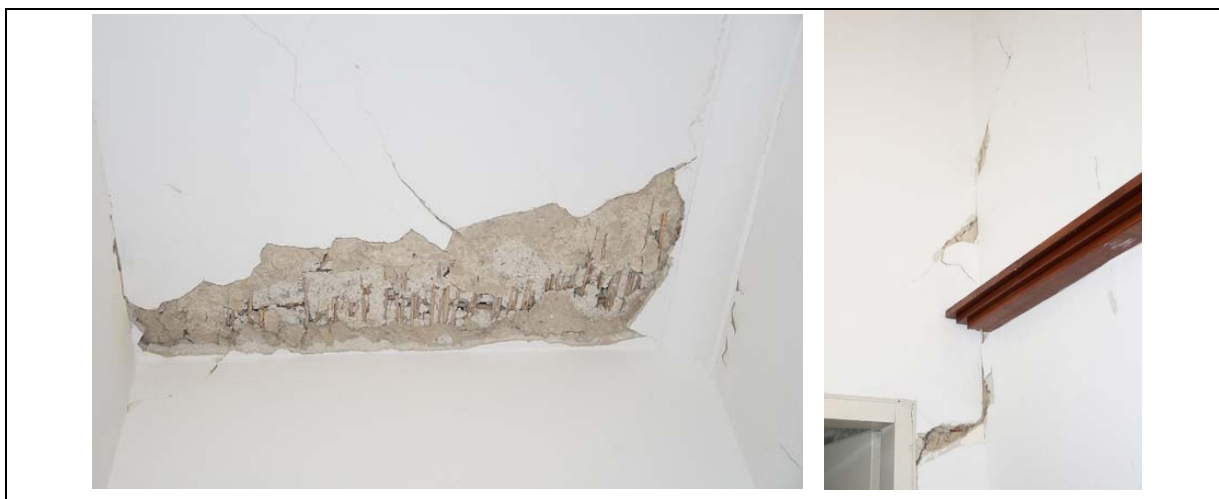
Mjesto oštećenja: Južni dio FSB, Zgrada C, I. kat, Vijećnica

<p>Opis oštećenja</p>	<p>Pukotine na pregradnom zidu te na vanjskim ispunskim zidovima između nosive armiranobetonske konstrukcije.</p> <p>Dijagonalni posmični slom pregradnog zida u sanitarnom čvoru.</p> <p>Na mjestima je otpala žbuka sa stropova i sa zidova.</p>
-----------------------	--

Najznačajnije pukotine uočene su u vijećnici i susjednom sanitarnom čvoru. Sanitarni čvor je u potpunosti neuporabljiv te je zidove potrebno srušiti i nanovo sazidati. Vanjski zidovi sanitarnog čvora i jednog dijela vijećnice uništeni se do te mjere da predstavljaju opasnost za korisnike i prolaznike s vanjske strane objekta.

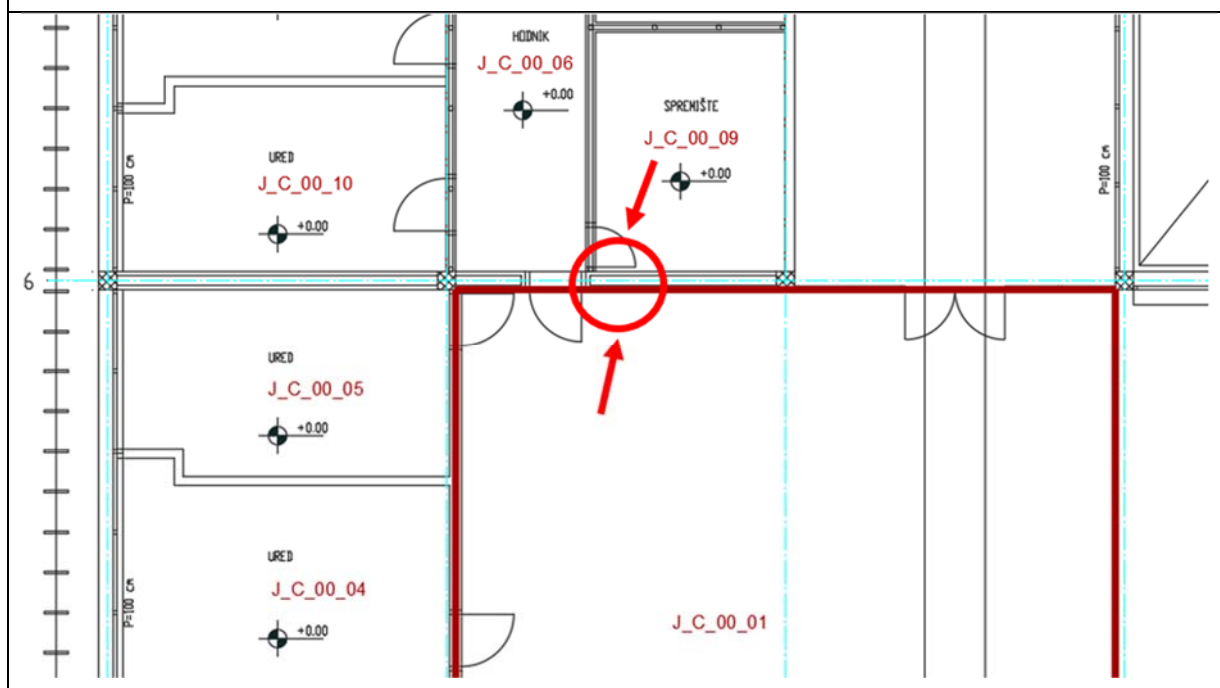
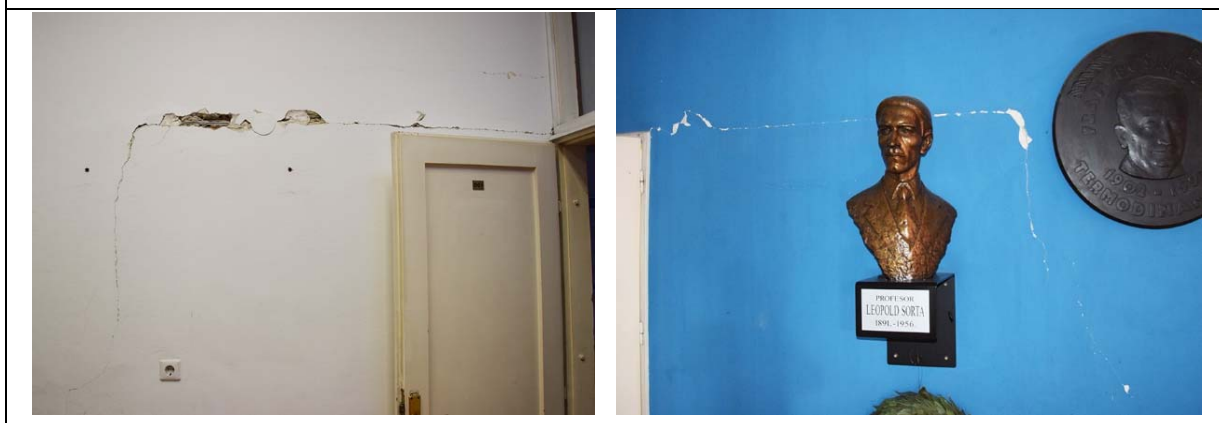
Mjesto oštećenja: Južni dio FSB, Zgrada C, I. kat

Opis oštećenja	Pukotine u pregradnom zidu, vjerojatno nastale na mjestu ranije pregrađenog otvora.
----------------	---

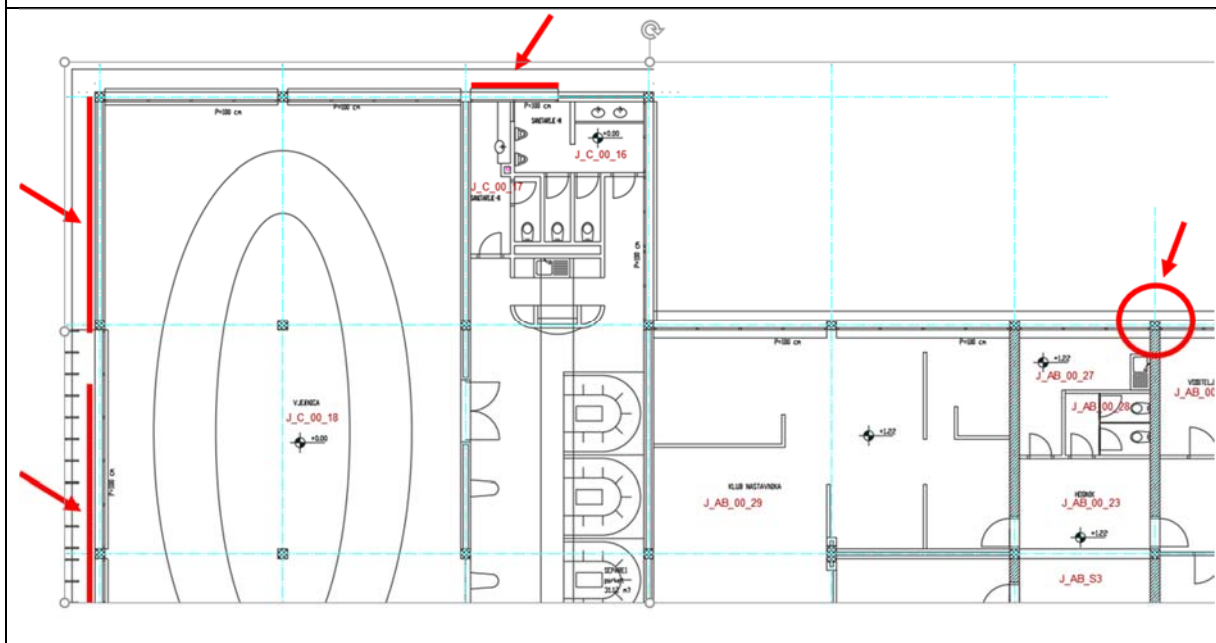
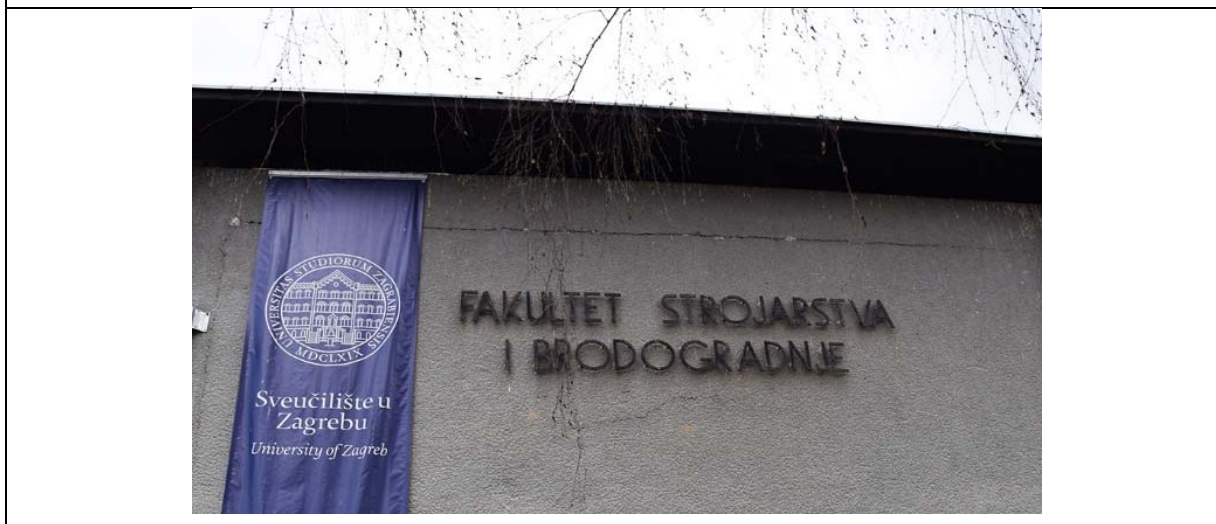
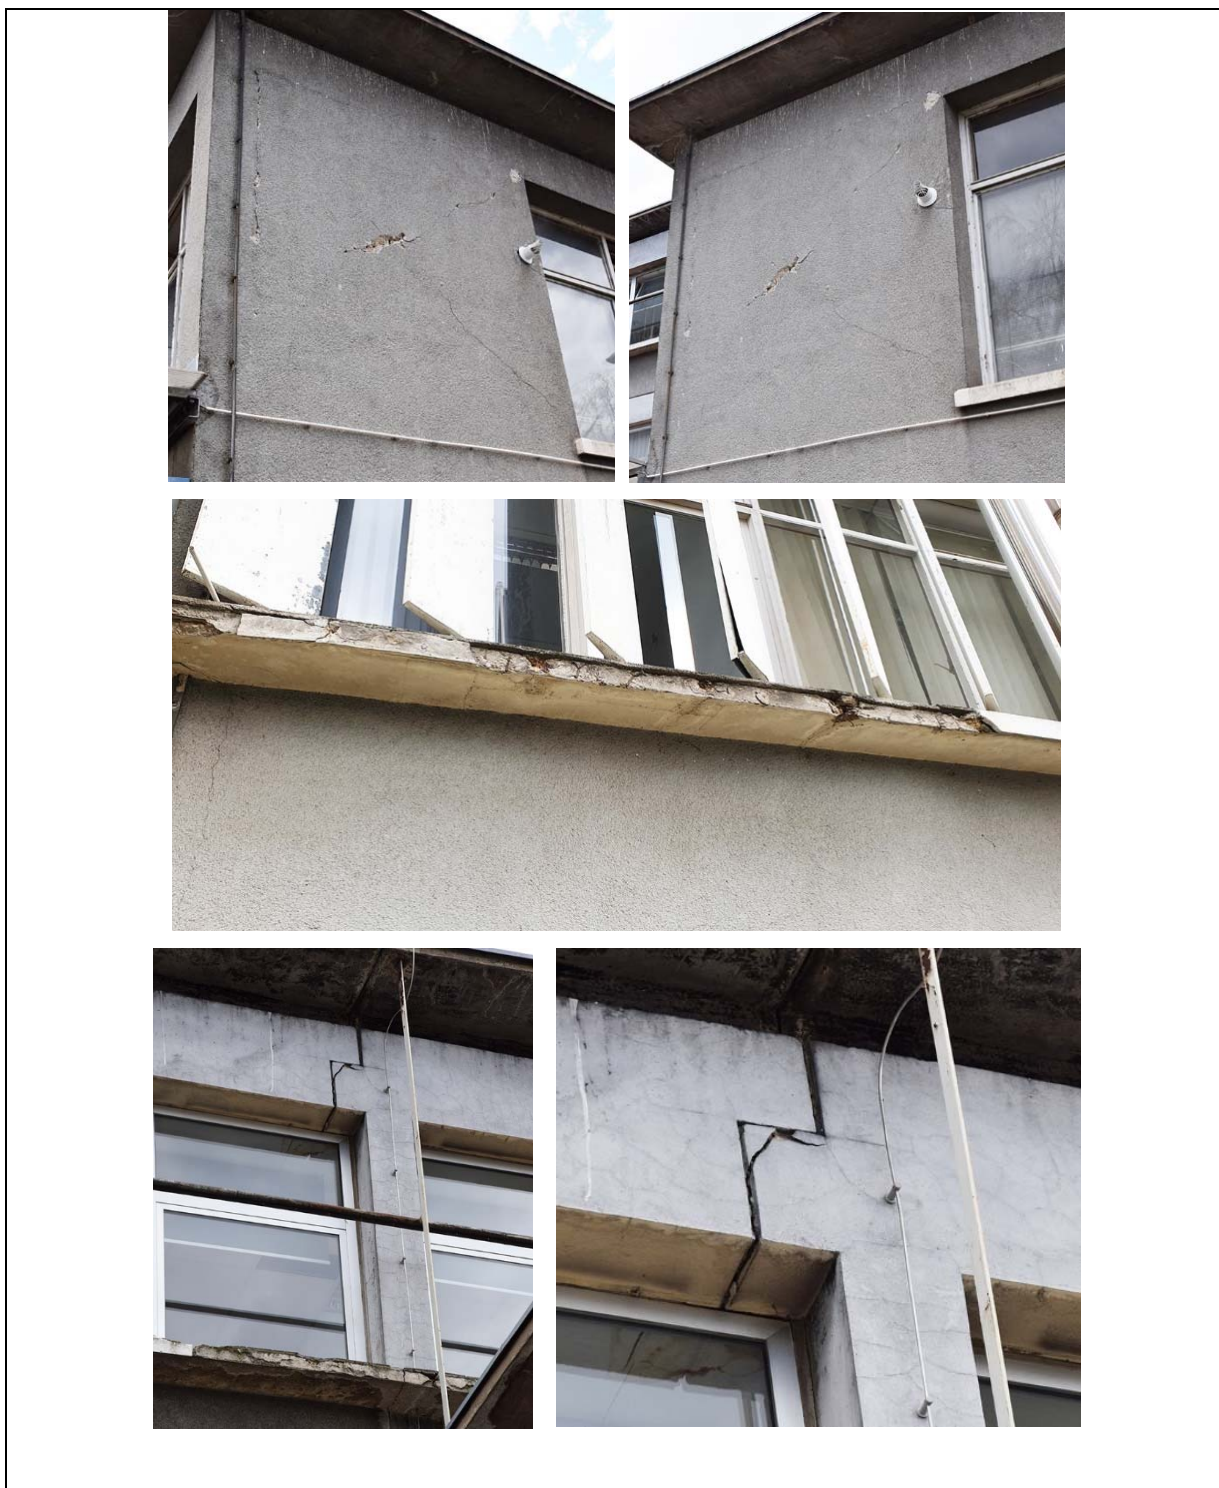
Mjesto oštećenja: Južni dio FSB, Zgrada C, izvana

Opis oštećenja	Pukotine na vanjskom ispunskom zidu vijećnice (vidljive su i iznutra), dijagonalni slom vanjsko zida sanitarnog čvora. Otpala žbuka na konzolnim istakama ispod sjenila na prozorima vijećnice. Pukotine na kratkoj konzoli na mjestu dilatacije dvaju dijelova zgrade.
----------------	---
