# Izvještaj o šteti uzrokovanoj potresom na FSBU

U dokumentu je prikazana šteta na zgradama Fakulteta strojarstva i brodogradnje, Sveučilišta u Zagrebu izazvana potresom u Zagrebu 22.03.2020. Dokument su pripremili djelatnici stručnih službi Fakulteta, predstojnici zavoda, voditelji laboratorija i članovi Uprave. Izvještaj je podijeljen u dva dijela: u prvom, zbirnom dijelu opisani su općeniti razmjeri štete po zgradama Fakulteta. Detalji oštećenja, zajedno s fotografijama su prikazani u dodatcima koje su pripremili predstojnici zavoda i voditelji laboratorija. U izvještaju nisu mogle biti prikazane fotografije svih oštećenja, zbog njihove brojnosti, ali se ipak nadamo da se može dobiti dobar i konkretan uvid u razmjere štete koju je pretrpio FSB kao posljedicu potresa.

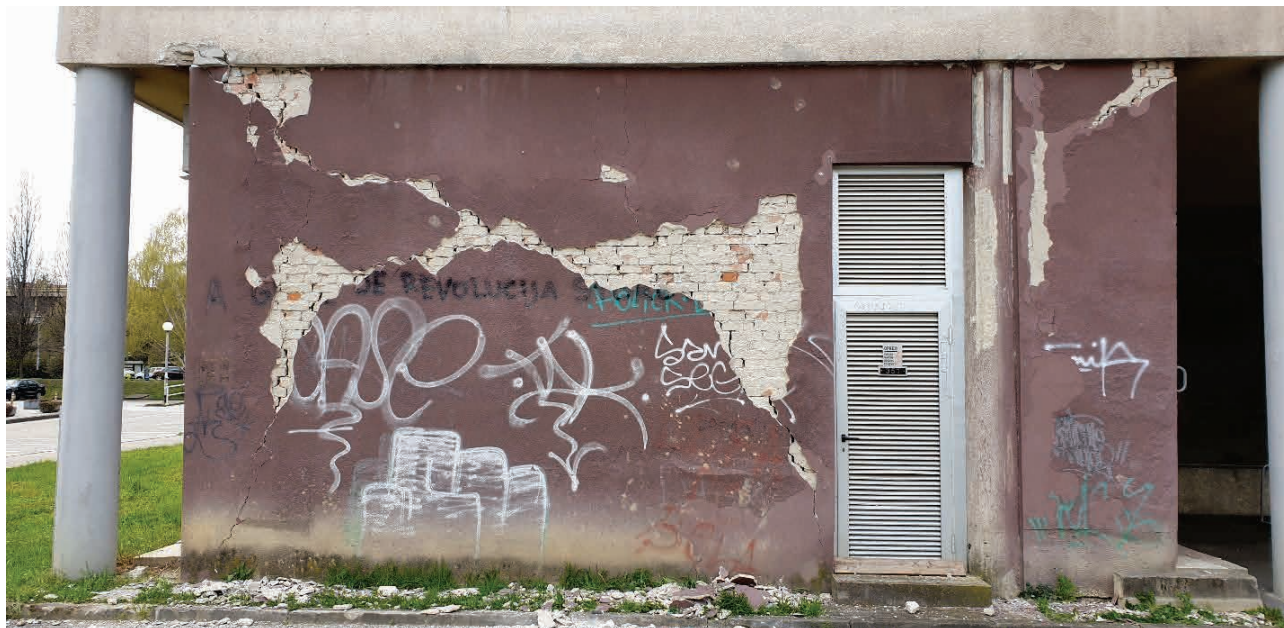
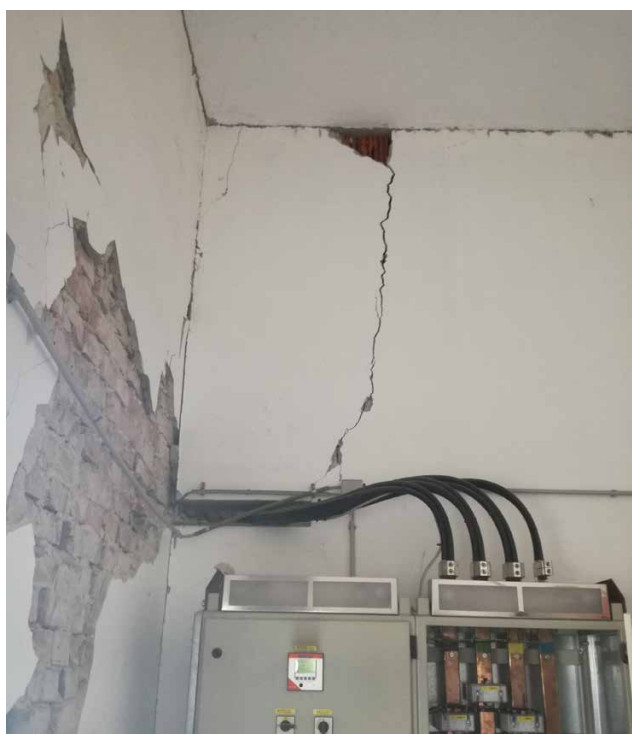
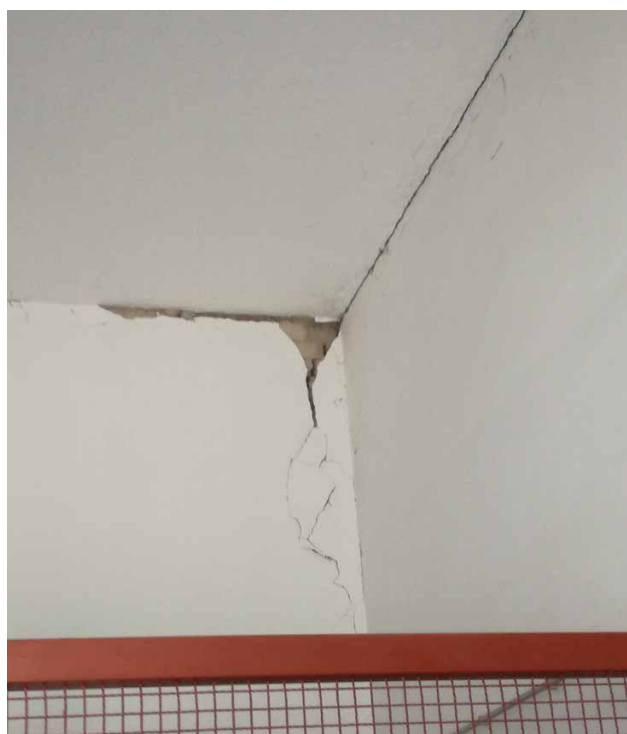
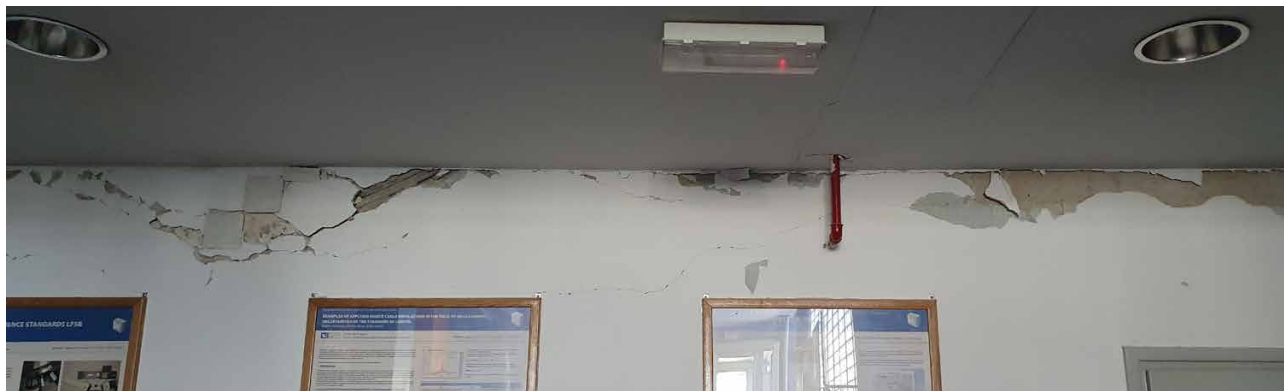
## Sjeverna zgrada > Zajednički prostori

- Na vanjskom zidu uz ulazna vrata u sjevernu zgradu vidljive su pukotine
- Došlo je do odvajanja stubišta od zidova zgrade
- Popucali su prozori
- Oštećena je žbuka na više lokacija
- Vidljivo je i veće oštećenje unutarnjih i vanjskog zida prostorije u kojoj je smještena trafostanica.

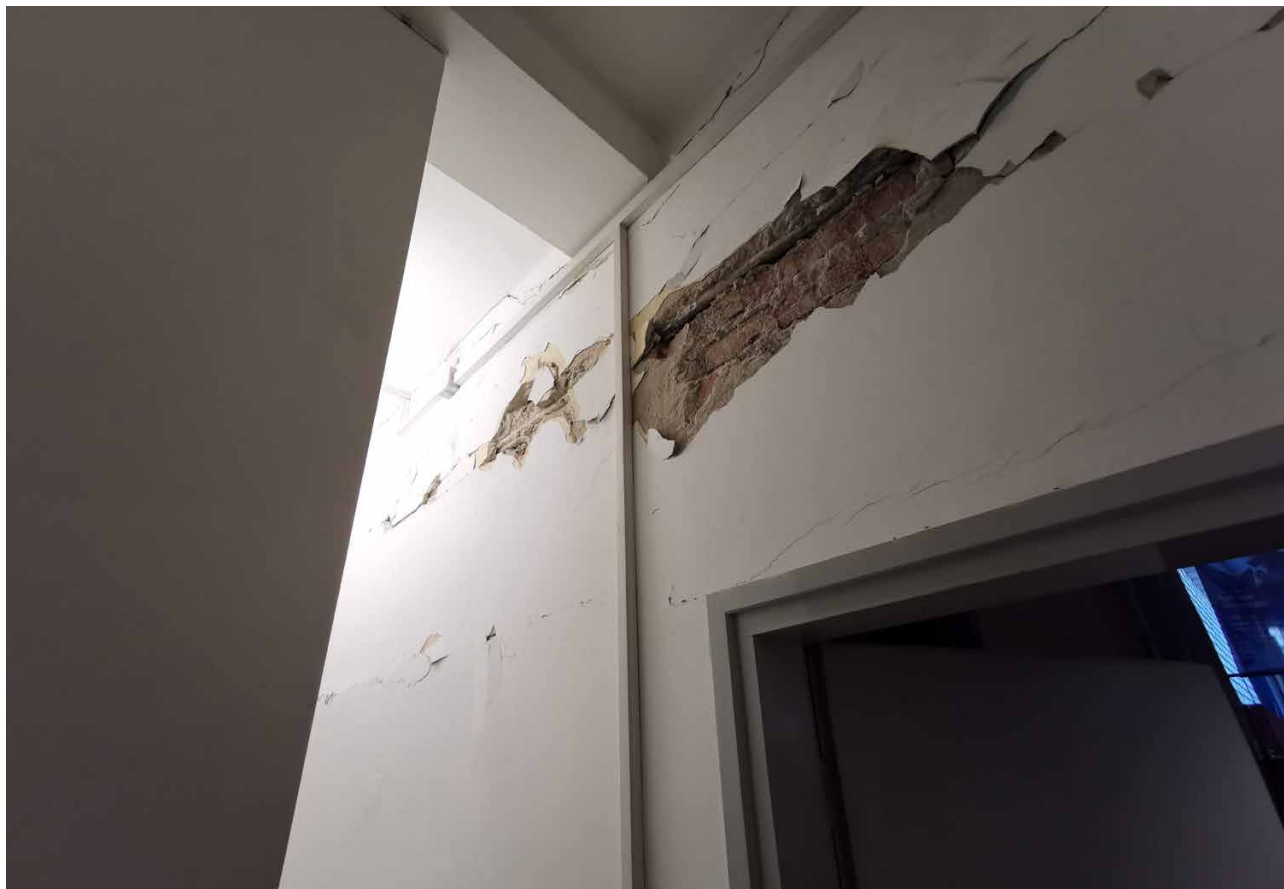
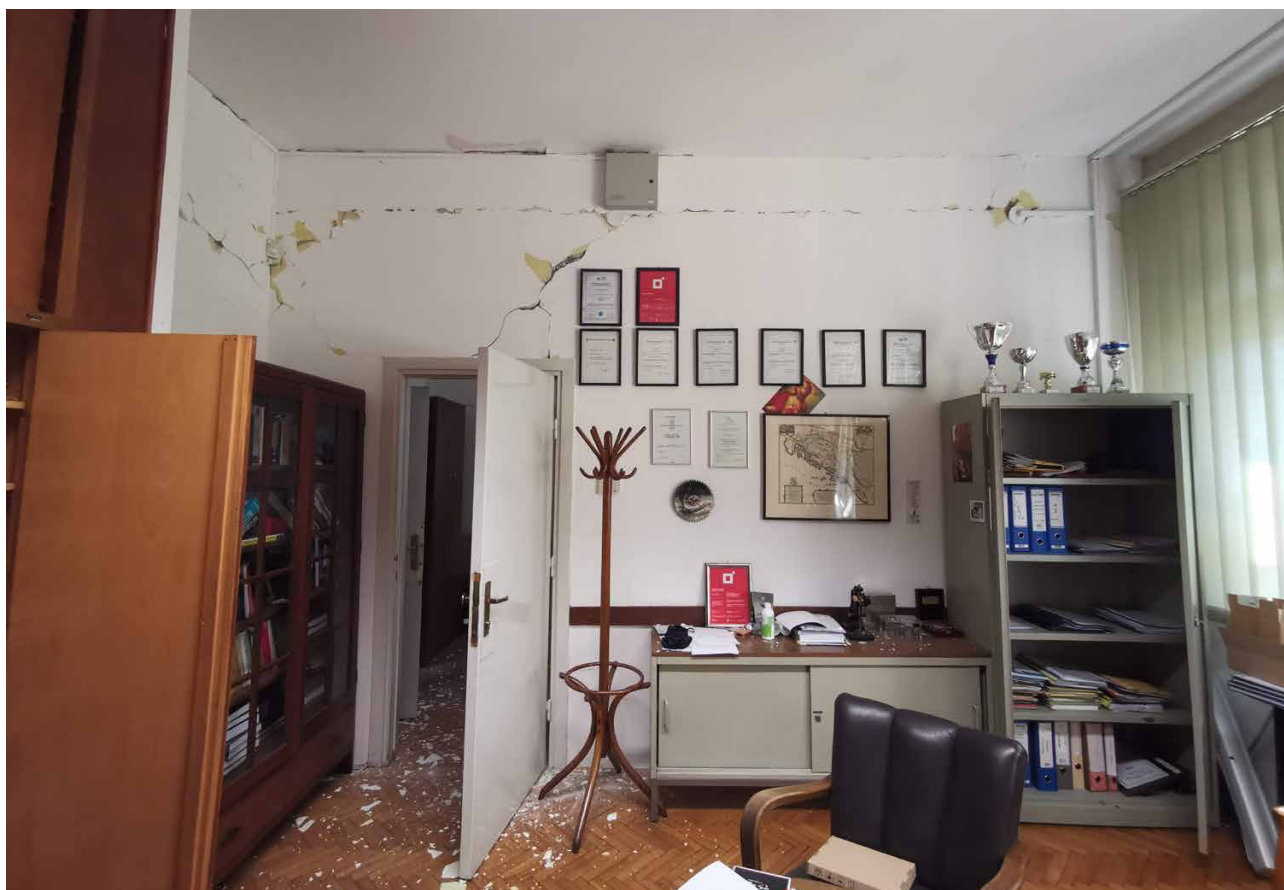
Sjeverna zgrada > Zavod za kvalitetu > Laboratorij za precizna mjerenja dužina

- Značajna oštećenja i pukotine vanjskih i unutarnjih zidova.

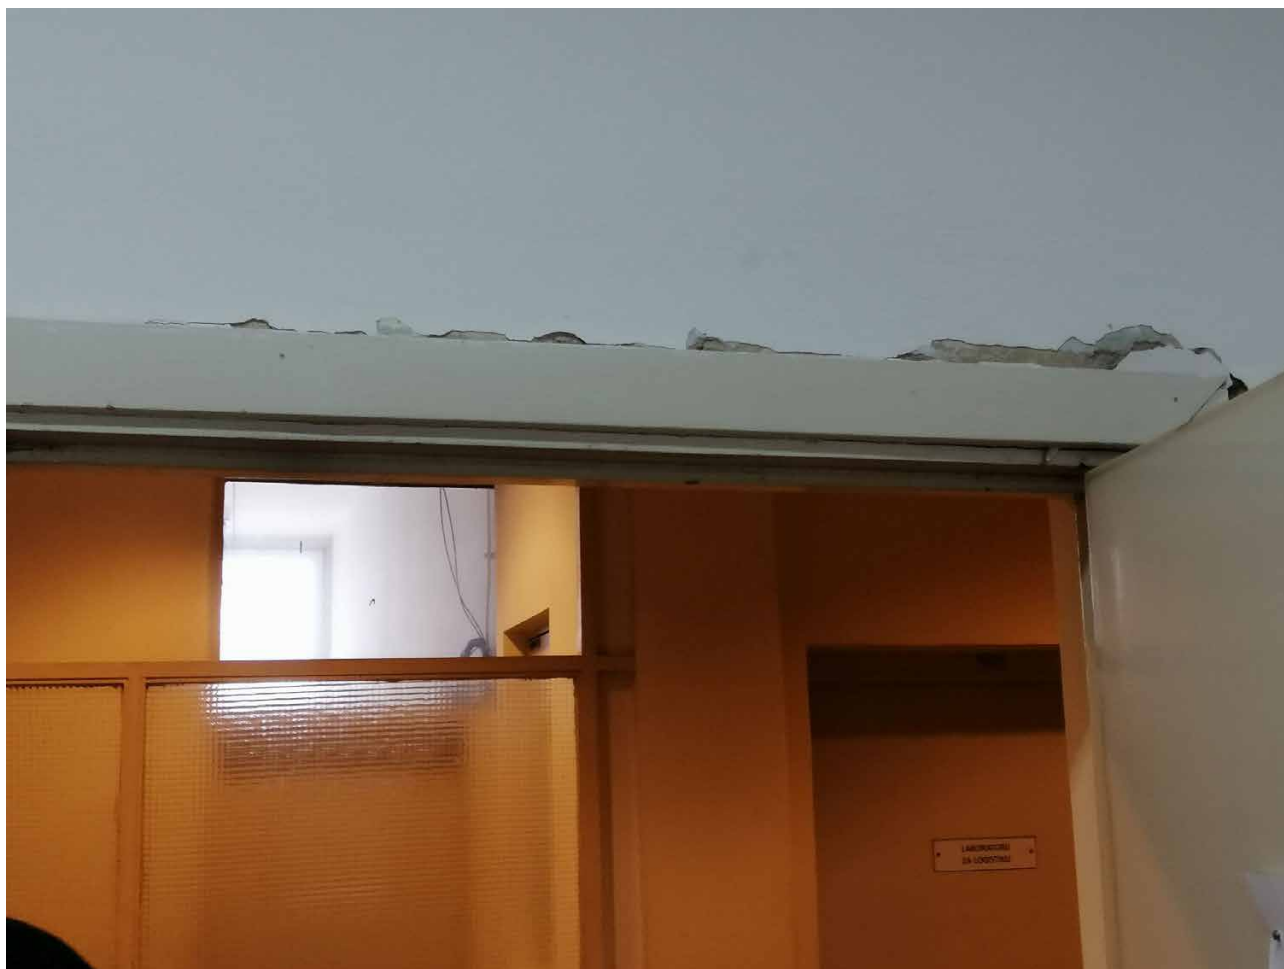
Sjeverna zgrada > Zavod za robotiku i automatizaciju proizvodnih sustava

- U gotovo svim prostorijama su uočene pukotine na zidu, oštećenja žbuke i razbijena stakla neonske rasvjete.
- Oštećena su 2 monitora u Lab. za projektiranje izradbenih i montažnih sustava.

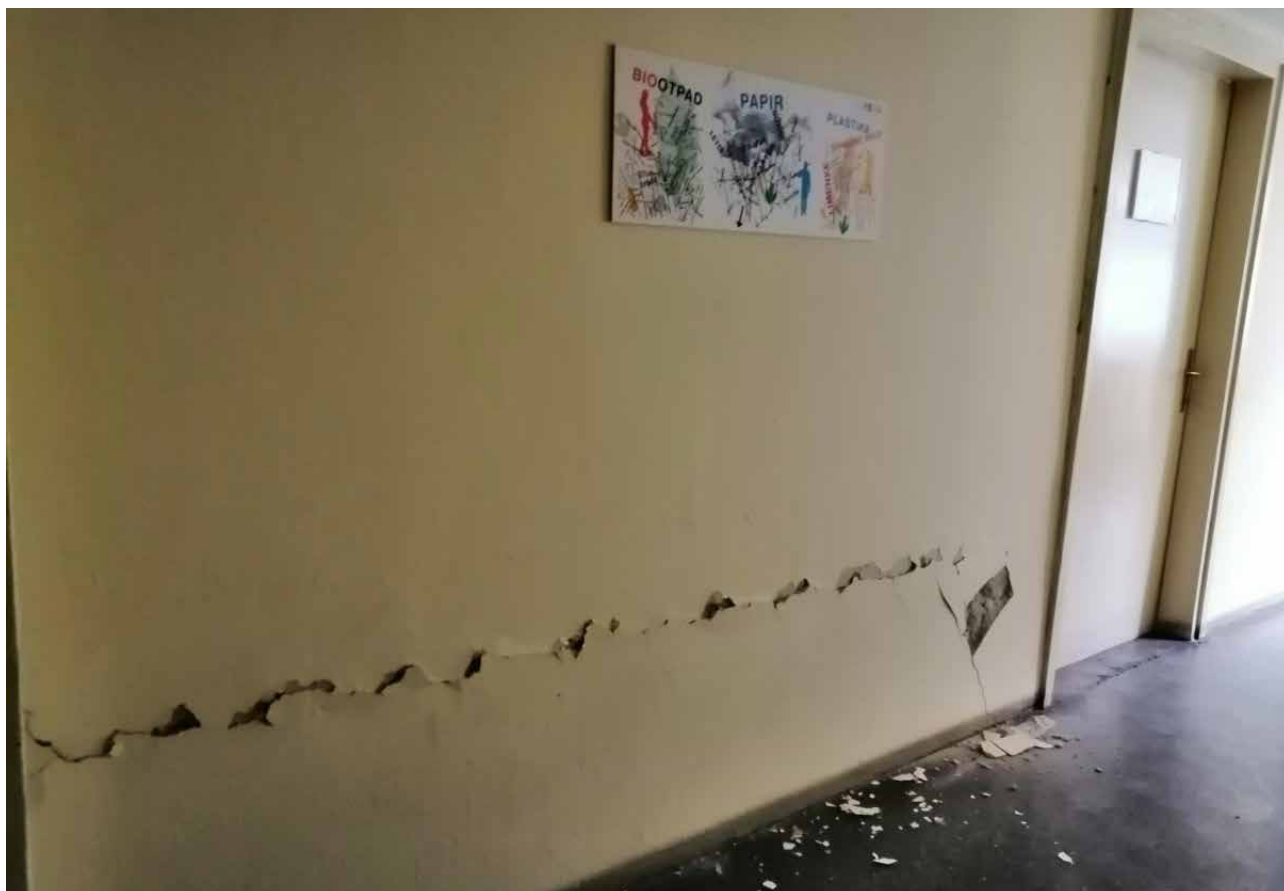
Sjeverna zgrada > Zavod za materijale

- “Rascjep” ispred ulaznih vrata u RTG laboratorij (D-106).
- Najveće pukotine su se pojavile na zidovima hodnika uz Laboratorij za tribologiju koje će trebati ozbiljniju sanaciju da ne bi došlo do urušavanja zida.
- U skoro svim prostorijama ima komadića žbuke ili boje koji su otpali s pukotina, a u nekima i komada slomljenog stakla.

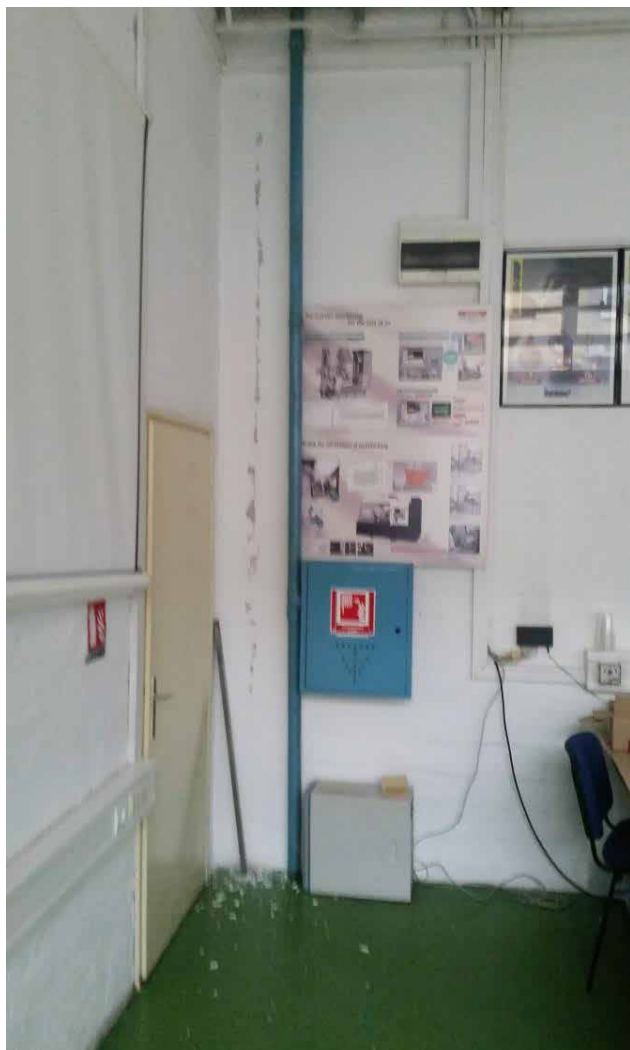
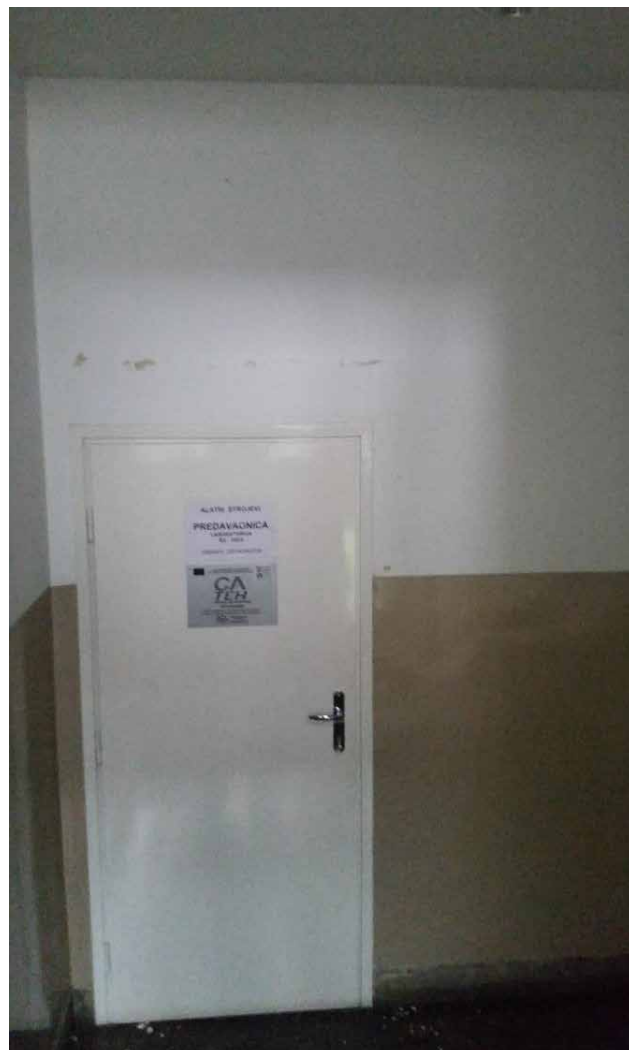
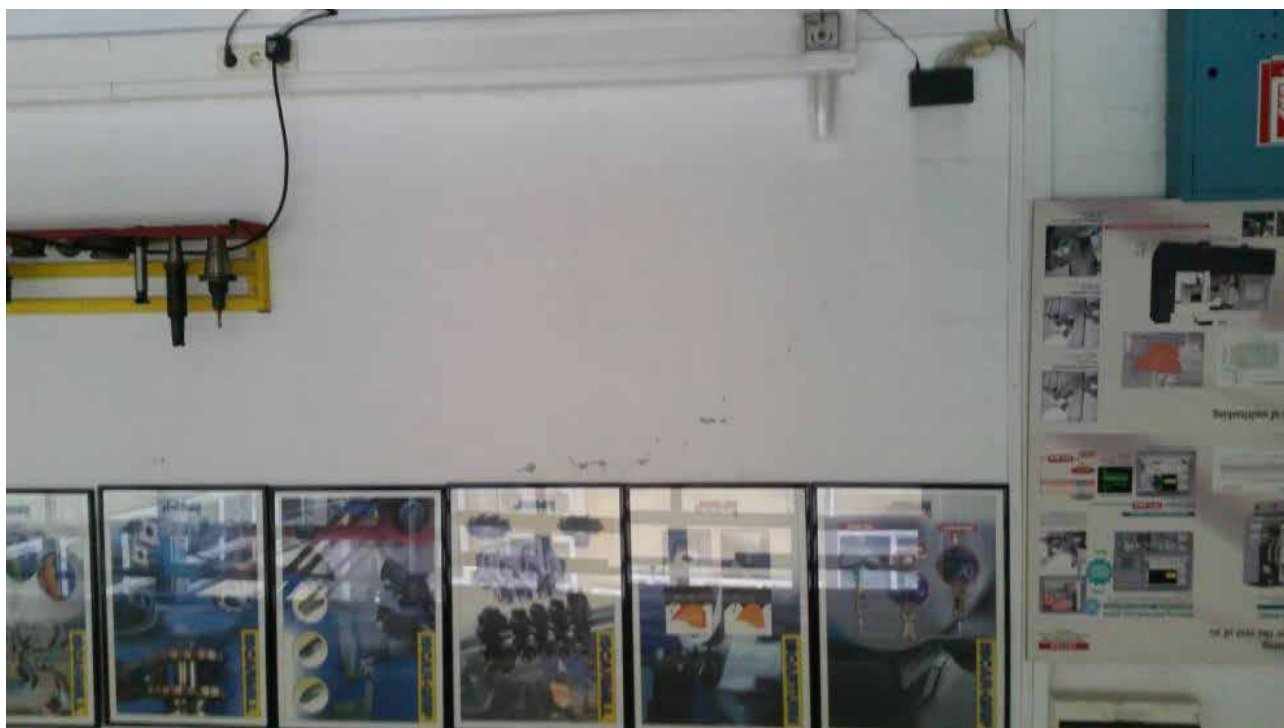
Sjeverna zgrada > Zavod za tehnologiju

- U prostorijama koje koriste djelatnici Katedre za oblikovanje materijala deformiranjem, kao i u Laboratoriju za oblikovanje deformiranjem uočena su oštećenja stropova i pregradnih zidova na više lokacija.
- Oštećenja u Laboratoriju za oblikovanje deformiranjem su većeg opsega nego na ostalim prostorijama Zavoda.
- U sobi D-207 na 1. katu blok D oštećen je zid kod ulaznih vrata.
- U Centru za aditivne tehnologije (CaTeh) i Sveučilišnom centru za preradu polimera (SVECIPOL) uočene su pukotine u zidovima.
- U Laboratoriju za alatne strojeve i Laboratoriju za medicinsko inženjerstvo uočena manja oštećenja pregradnih zidova.

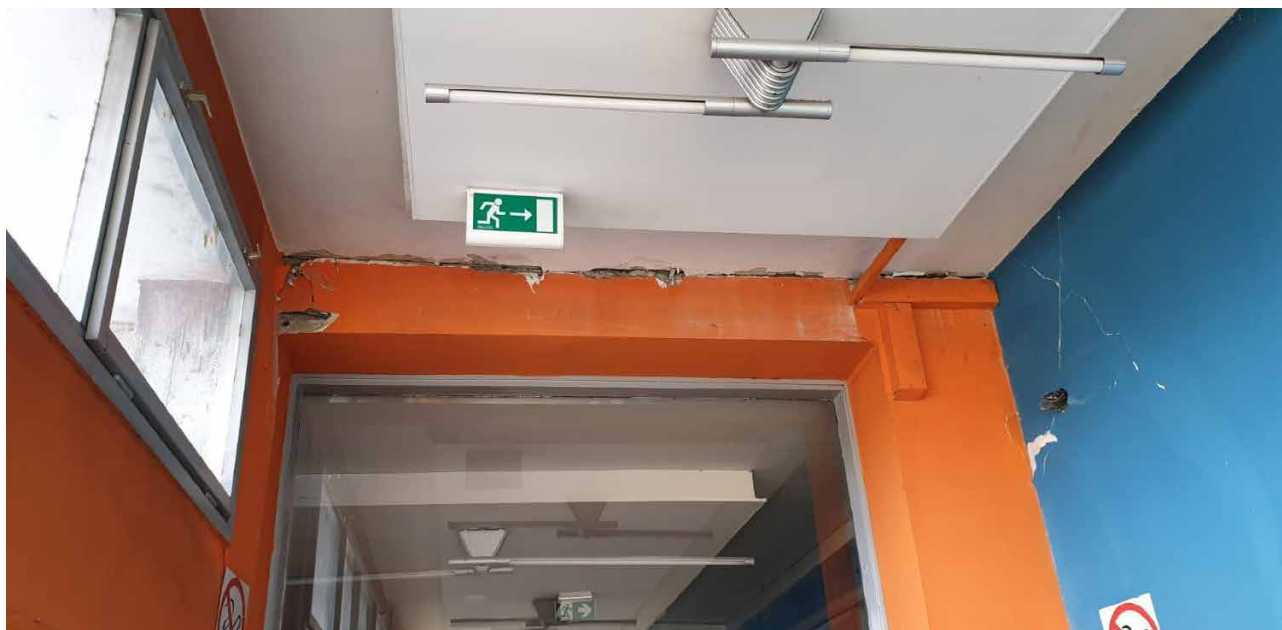
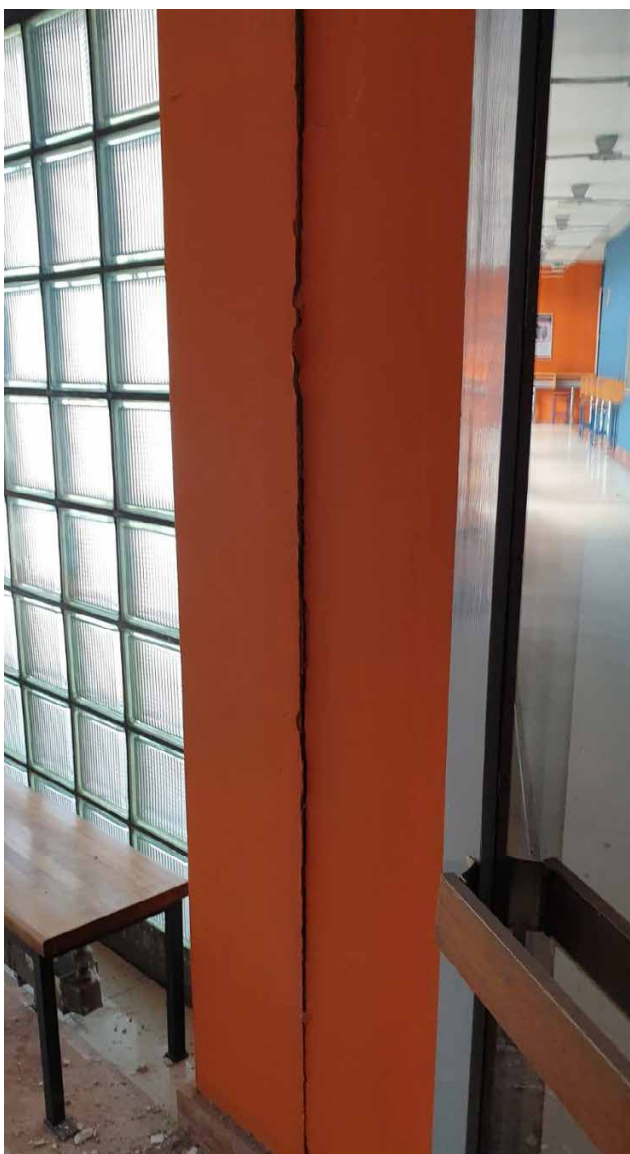
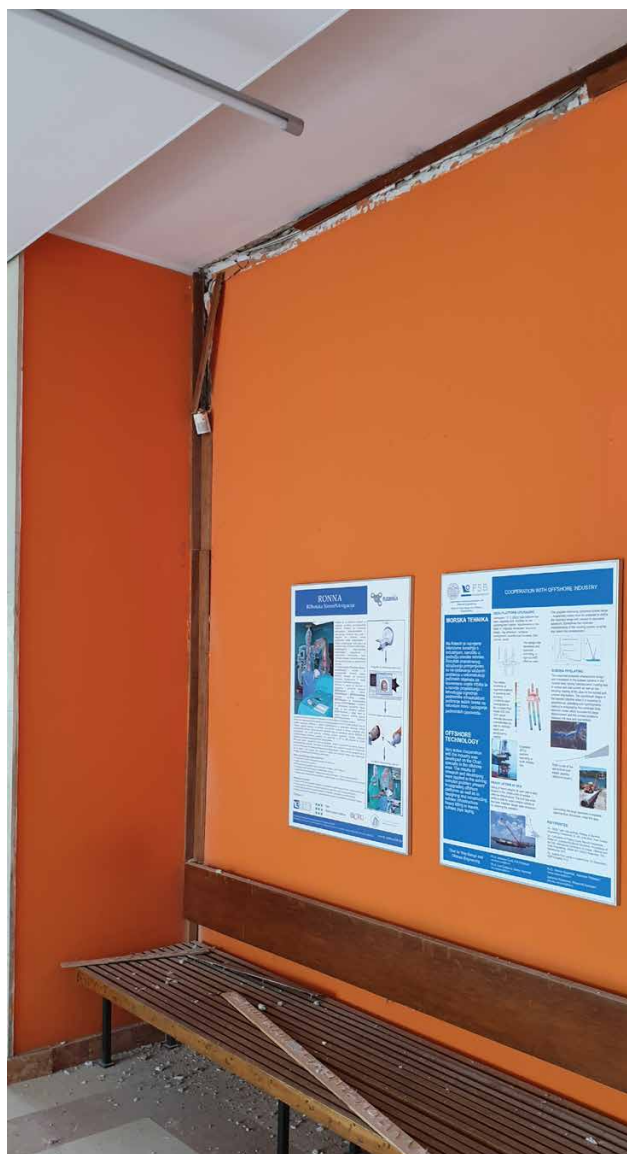
Južna zgrada > Zajednički prostori

- Uočena su brojna oštećenja žbuke na zidovima i plafonima u prizemlju, od čega su najveća oštećenja u prostoru pokraj bivše „indeks porte“ (studentski kutak) i u hodniku koji od „indeks porte“ vodi do Dvorane A i B.
- Nekoliko prozora je popucalo u prizemlju i veći broj prozora u stubišnom hodniku na svim katovima.
- Na svim katovima je prisutno oštećenje spoja nosivih i pregradnih zidova između „šahta“ dizala i zavodskih hodnika.
- U podrumu zgrade su također prisutna površinska oštećenja zidova na više lokacija.
- Oštećenja pregradnih zidova u Klubu nastavnika.
- Pukotine i oštećenja zidova u Velikoj vijećnici kao i pripadajućem sanitarnim čvoru (toaletima).

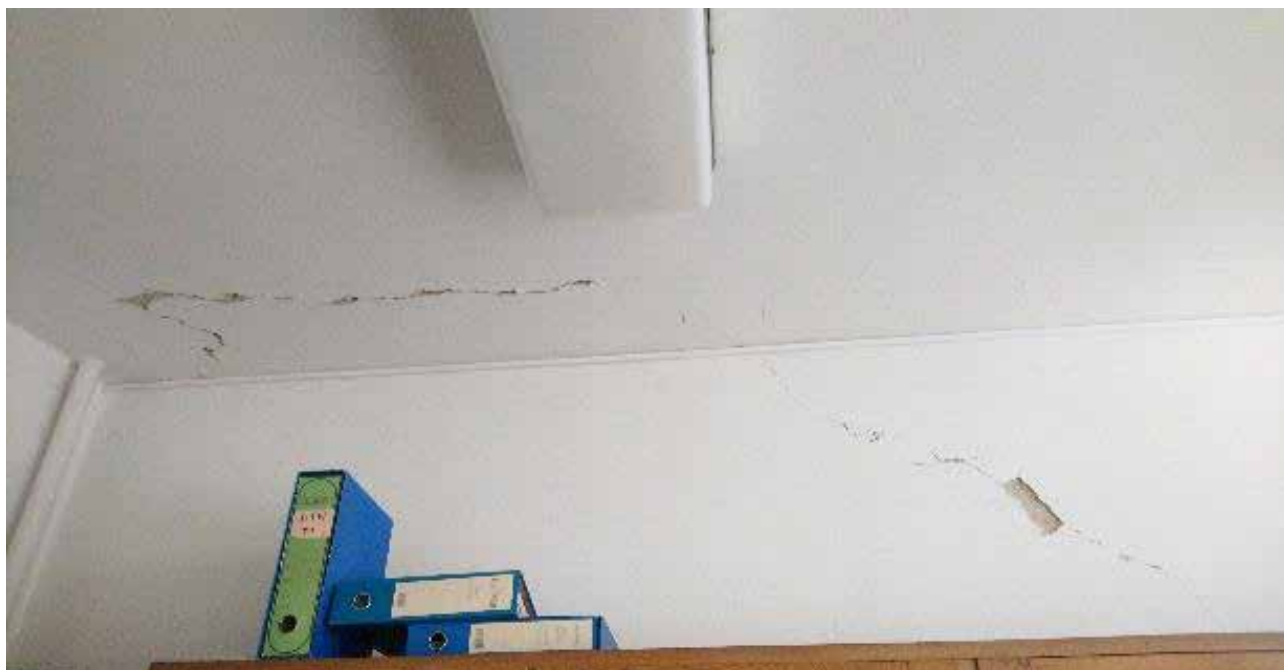
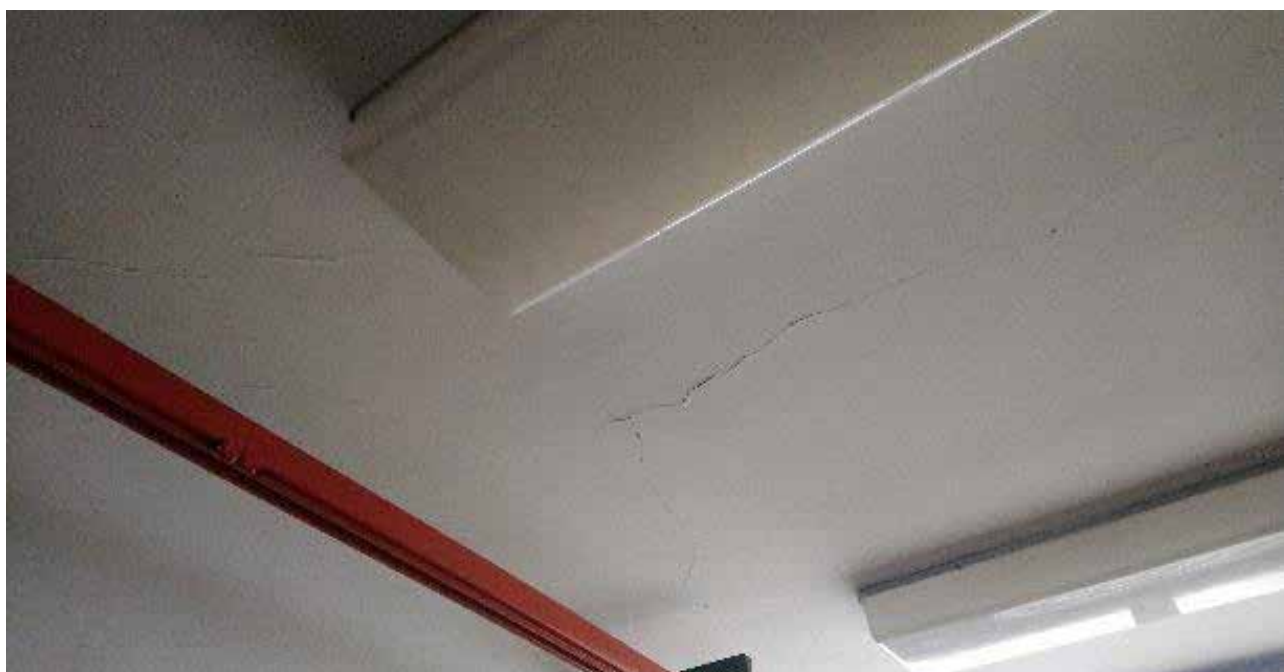
Južna zgrada > Zavod za motore i transportna sredstva

- Uočena su oštećenja na žbuci u sobama 507, 508, 509, 516 i 517 te na hodniku. Vrata na ulazu u katedru (pregradna vrata na zadnjoj trećini hodnika 5. kata) zapinju pri otvaranju. Nisu uočena oštećenja na električnim instalacijama, računalnoj opremi, namještaju i sl.
- U većini prostorija Zavoda smještenih na 9. katu došlo je do pojave pukotina na spojevima pregradnih zidova i stropa, ponegdje je žbuka ispucala iznad nadvoja iznad ulaznih vrata u pojedinu sobu te djelomično otpadanje vrlo male količine žbuke na spojevima pregradnih zidova s nosivim elementima konstrukcije ne-bodera.

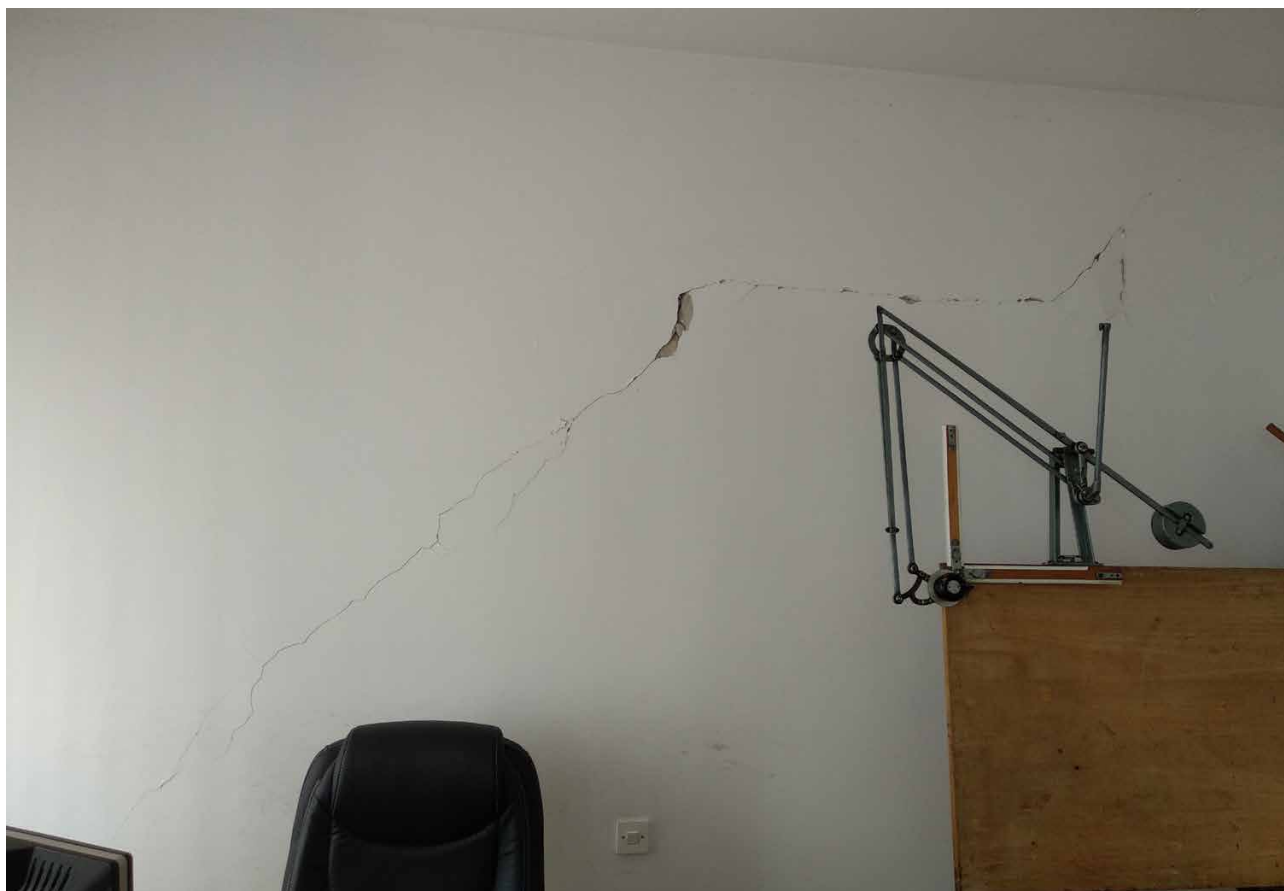
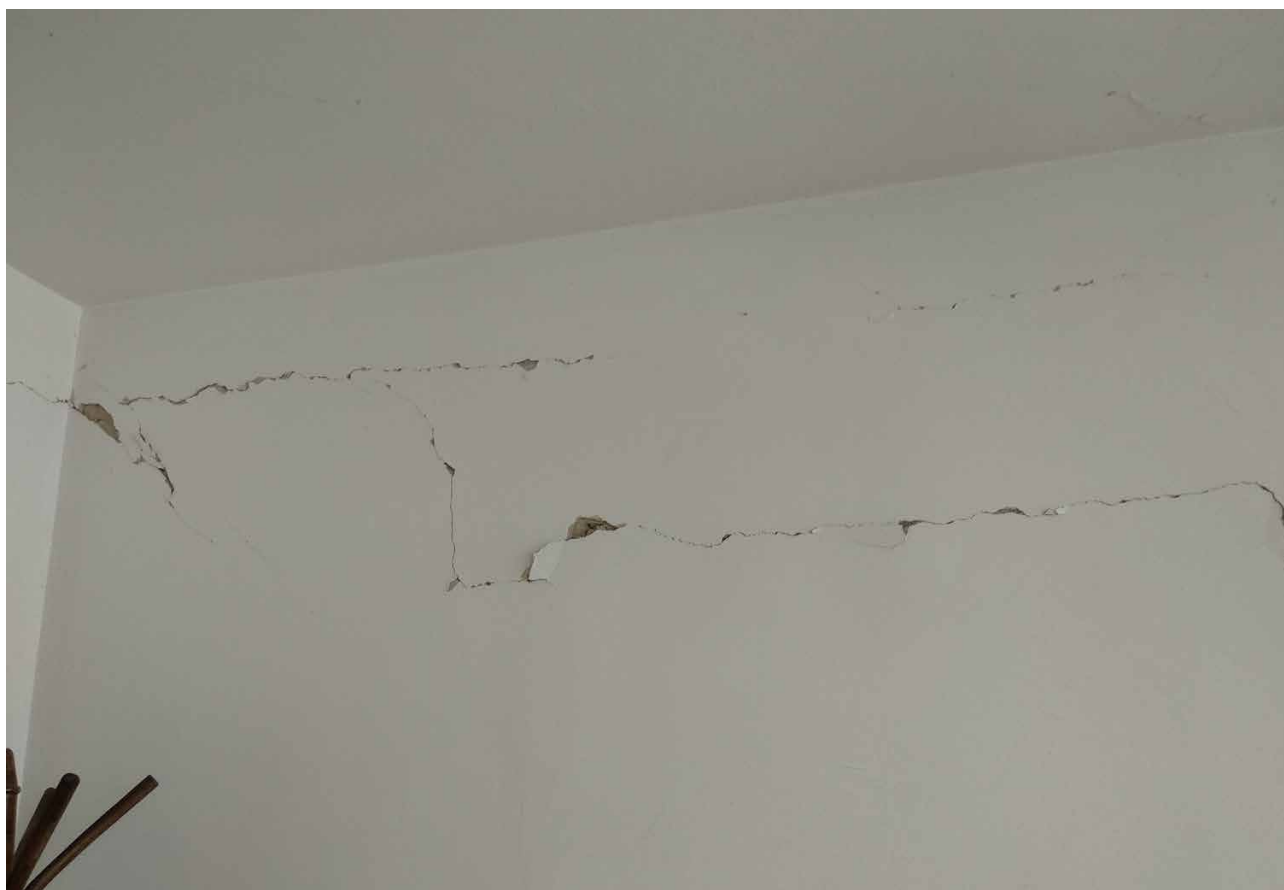
Južna zgrada > Zavod za mehaniku fluida

- U uredima zaposlenika ZMF koji se nalaze na 6. katu južne zgrade na puno zidova došlo je do pojave većih ili manjih pukotina. Sa zidova su mjestimično pali manji komadi žbuke.

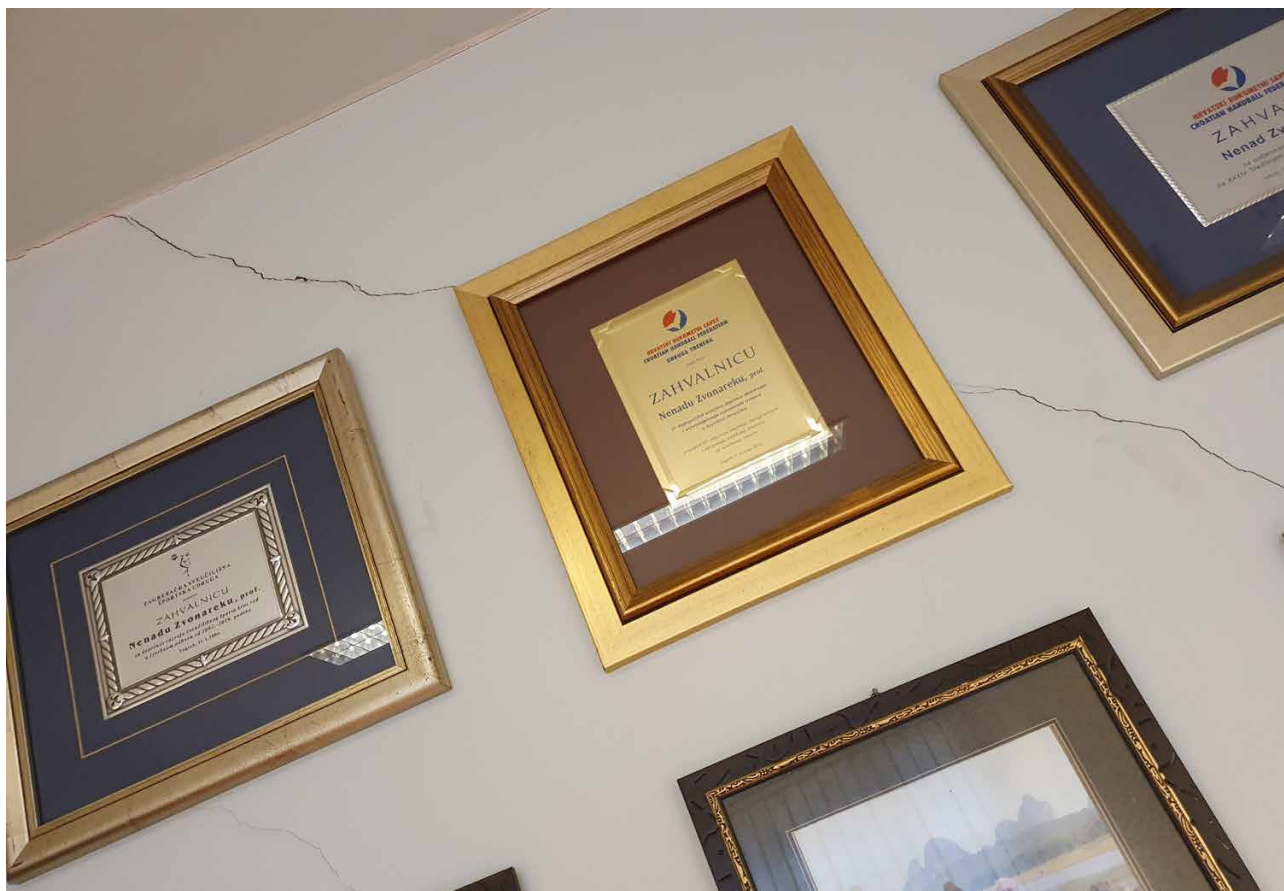
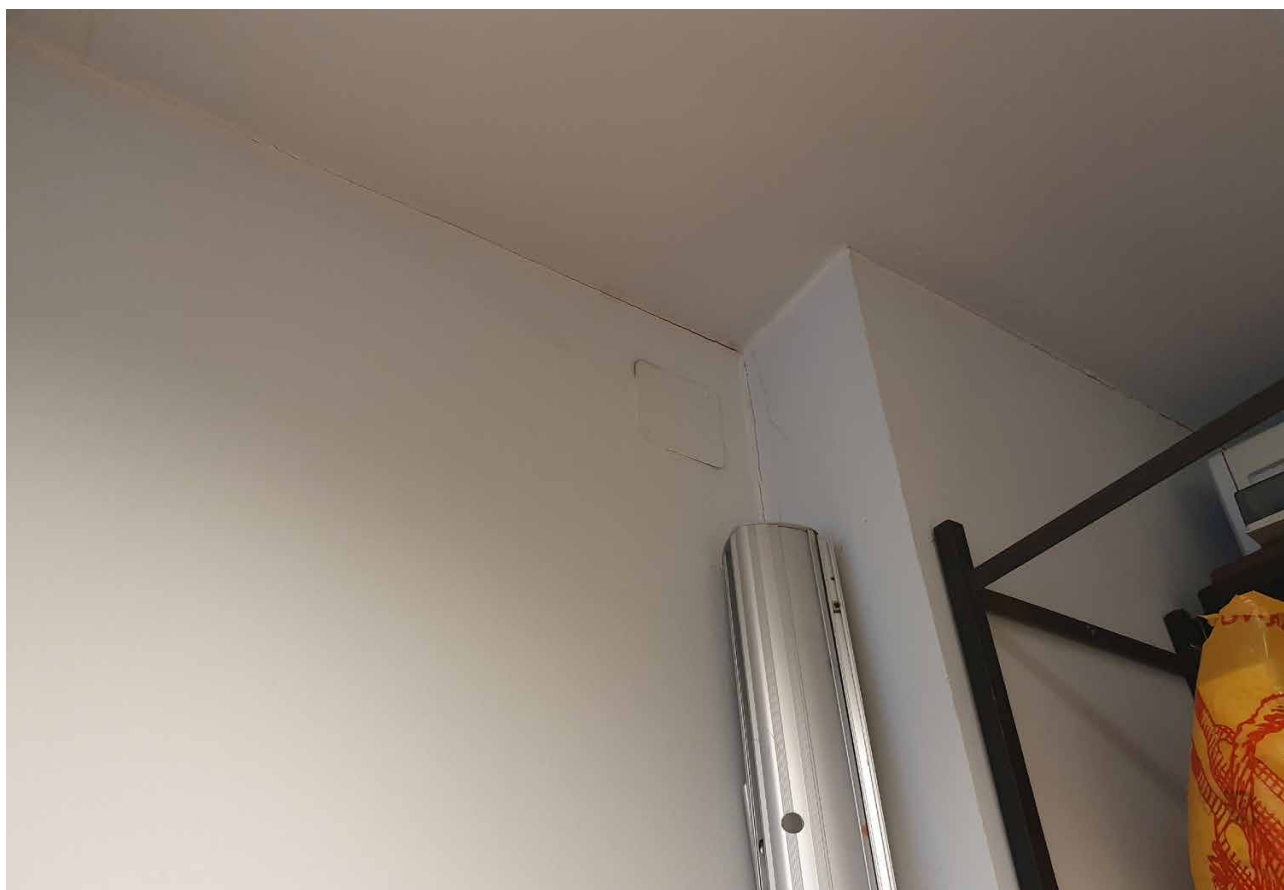
Južna zgrada > Katedra za tjelesnu i zdravstvenu kulturu

- Uočeno je pucanje bočnih zidova (zidovi prema hodniku).

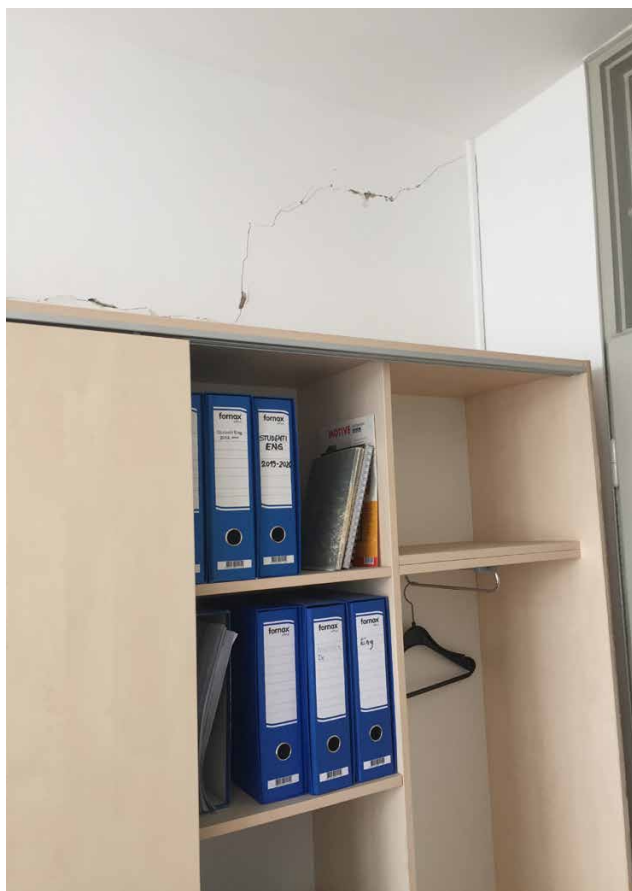
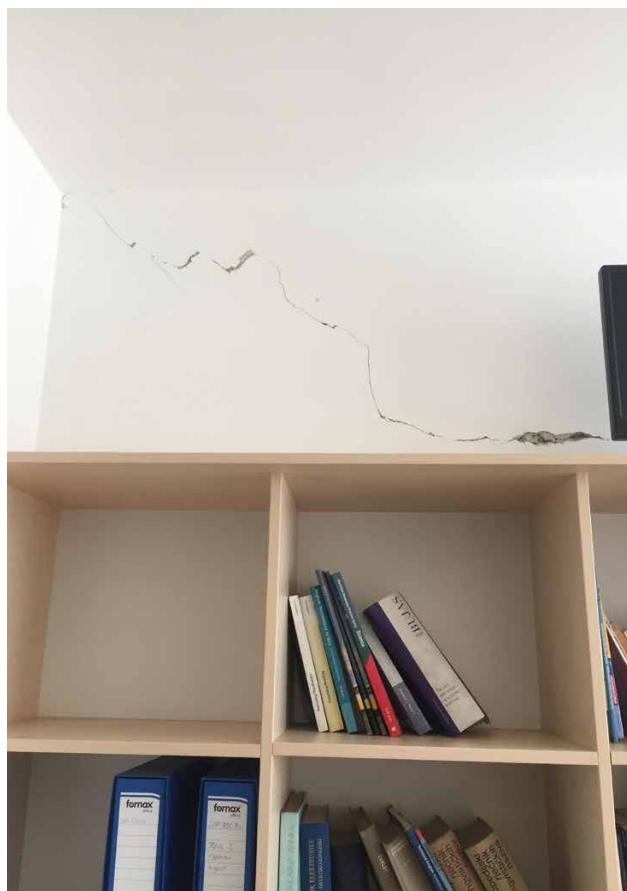
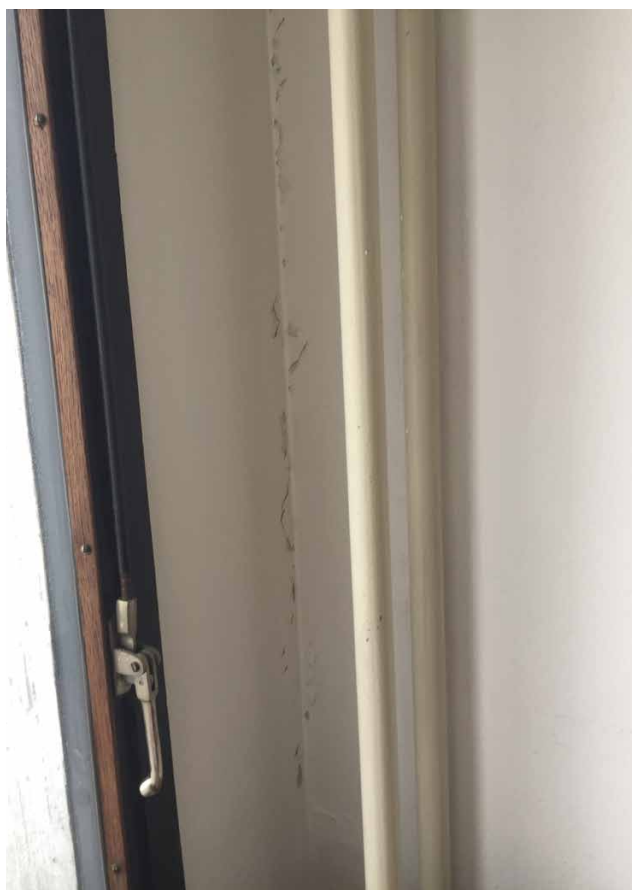
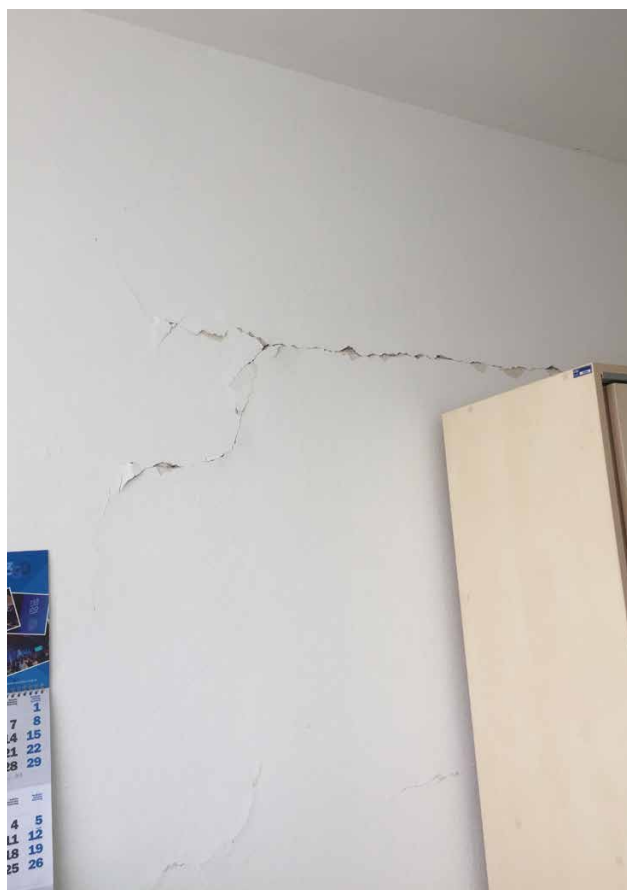
Južna zgrada > Katedra za tehničke strane jezike

- U sobama 903, 904 i 905 postoje pliće pukotine na zidovima.
