# Izvještaj o šteti uzrokovanoj potresom na FSBU

U dokumentu je prikazana šteta na zgradama Fakulteta strojarstva i brodogradnje, Sveučilišta u Zagrebu izazvana potresom u Zagrebu 22.03.2020. Dokument su pripremili djelatnici stručnih službi Fakulteta, predstojnici zavoda, voditelji laboratorija i članovi Uprave. Izvještaj je podijeljen u dva dijela: u prvom, zbirnom dijelu opisani su općeniti razmjeri štete po zgradama Fakulteta. Detalji oštećenja, zajedno s fotografijama su prikazani u dodatcima koje su pripremili predstojnici zavoda i voditelji laboratorija. U izvještaju nisu mogle biti prikazane fotografije svih oštećenja, zbog njihove brojnosti, ali se ipak nadamo da se može dobiti dobar i konkretan uvid u razmjere štete koju je pretrpio FSB kao posljedicu potresa.

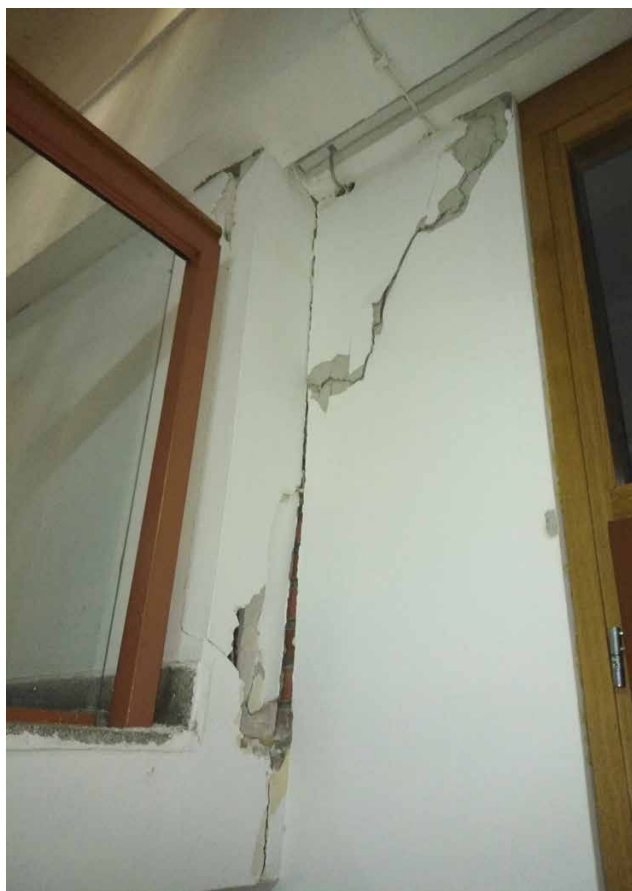
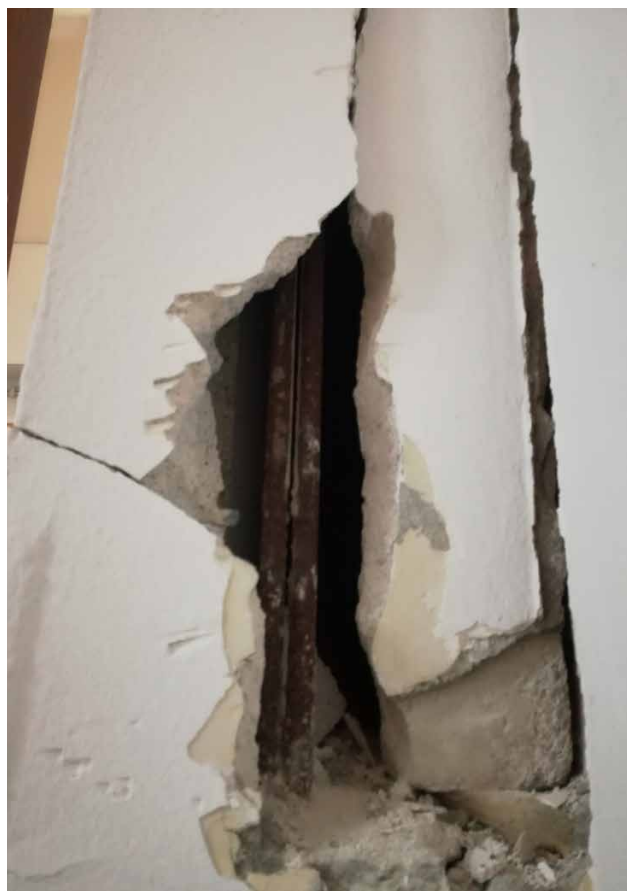
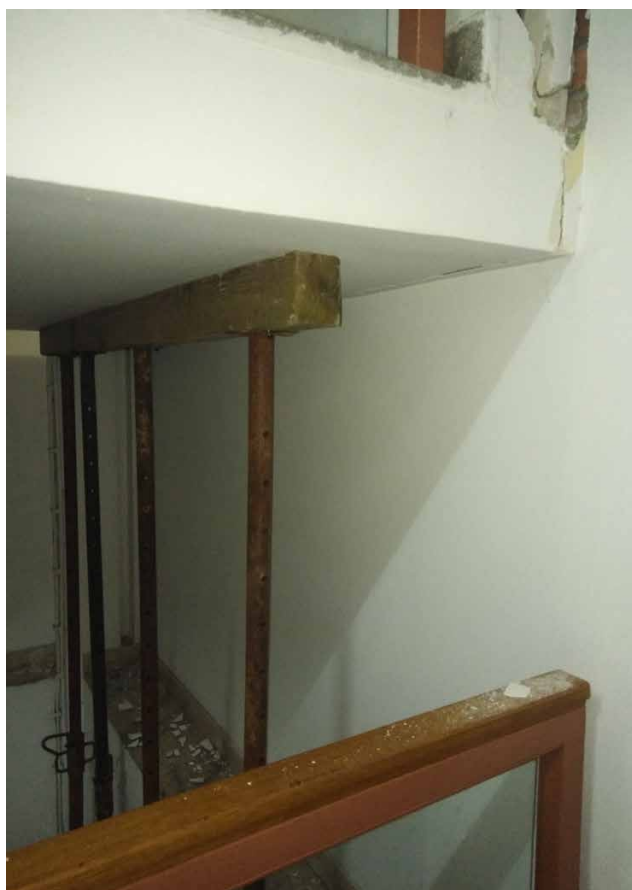
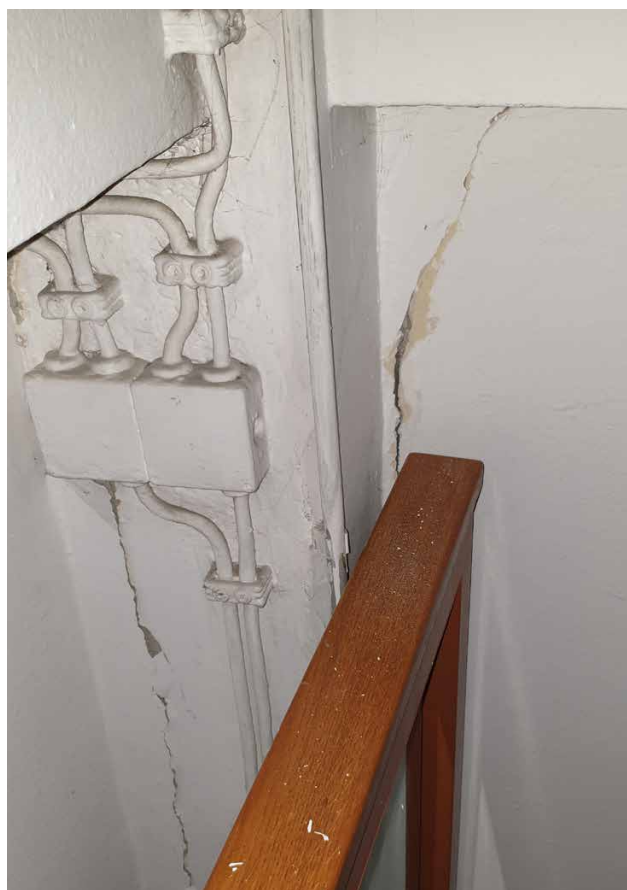
Istočna zgrada > Zajednički prostori

- Na južnom dijelu Istočne zgrade došlo je do odvajanja (pucanja) betonskog stubišta od zidova zgrade, te su ovlašteni statičari prilikom pregleda, savjetovali da taj dio stepenica dodatno osiguramo potpornim elementima. Prema njihovoj preporuci potrebno je naknadnim istraživanjem utvrditi način sanacije stepenica.
- Prisutne su brojne pukotine na zidovima i stropovima.

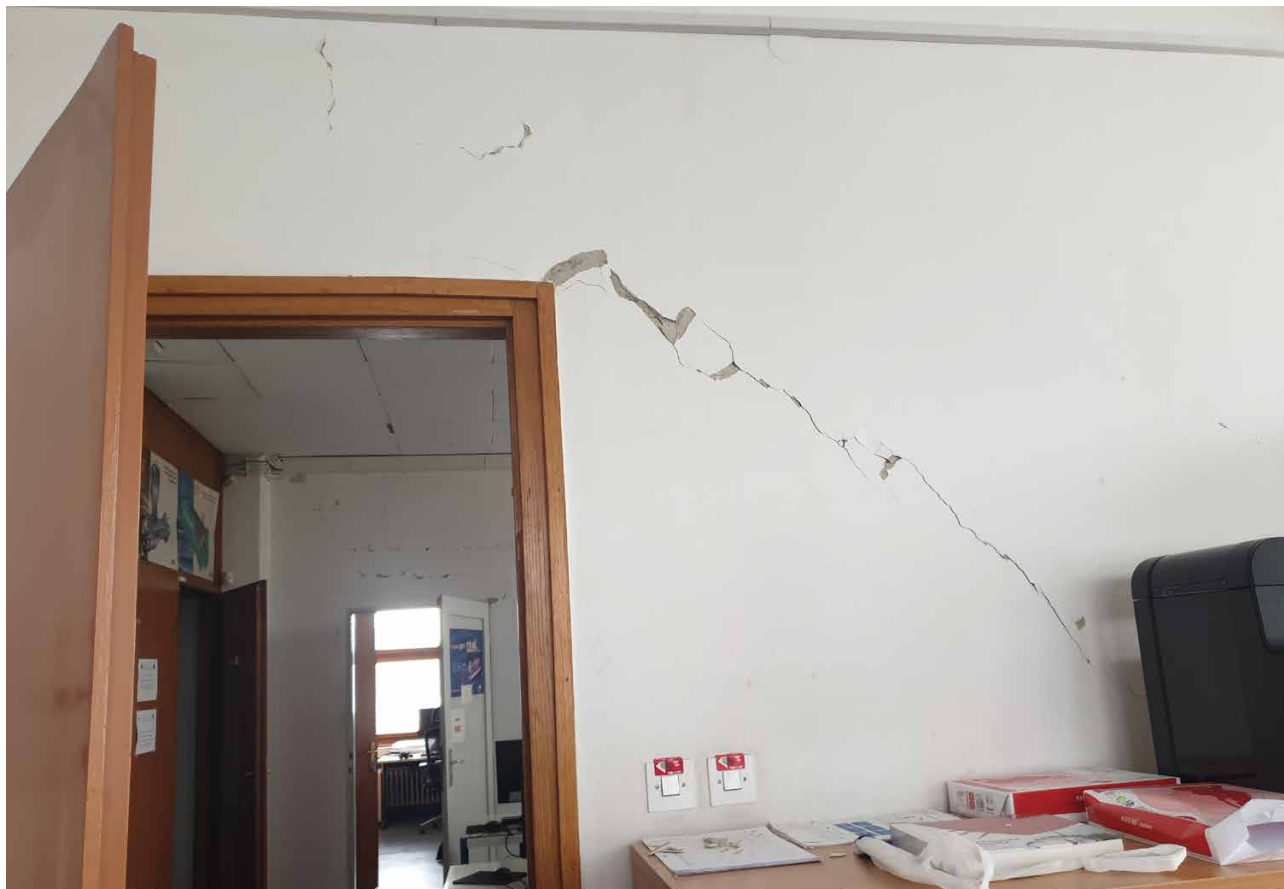
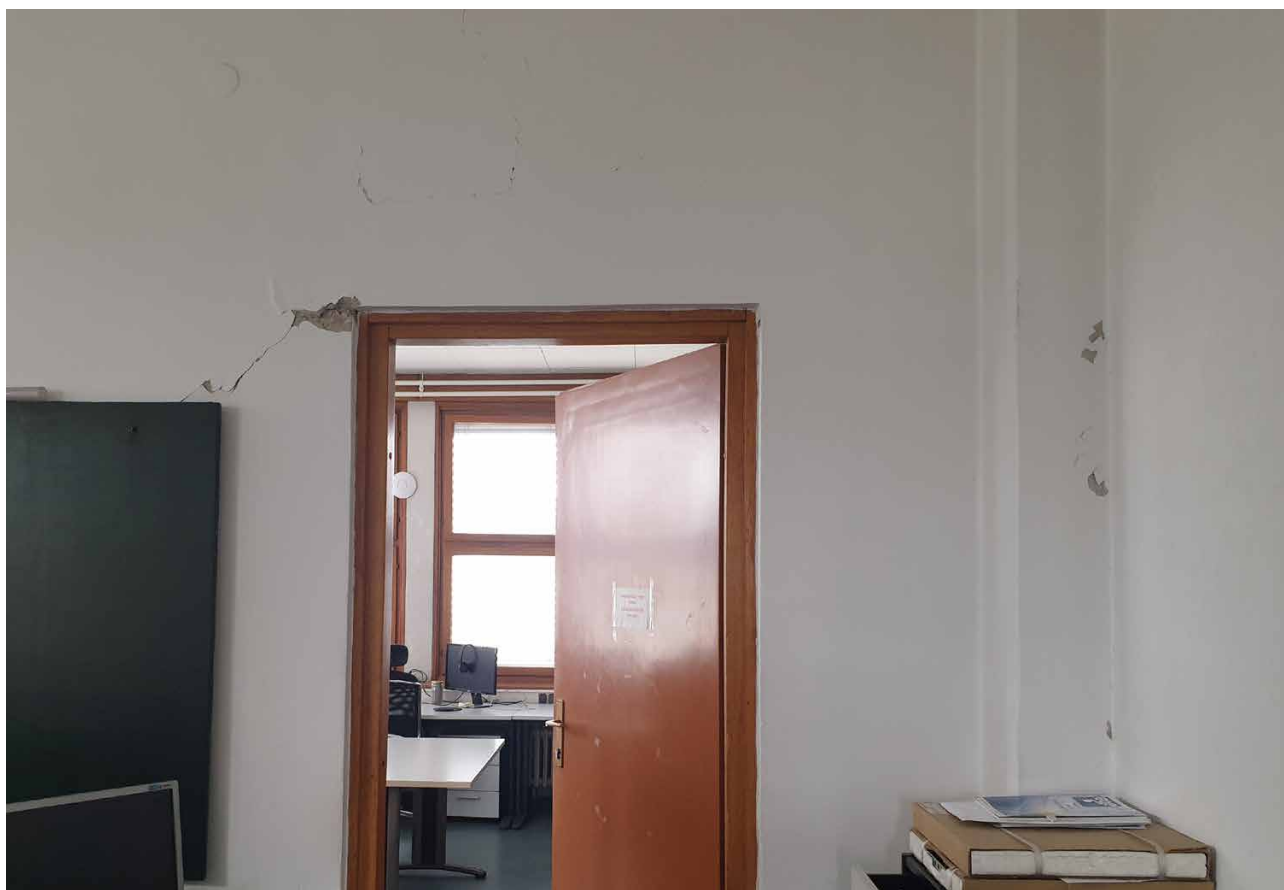
Istočna zgrada > Zavod za energetska postrojenja, energetiku i okoliš

- U svim prostorijama Powerlab-a u Istočnoj zgradi gotovo svi pregradni zidovi imaju manja ili veća oštećenja žbuke, dok su neki pregradni zidovi skroz puknuti (po čitavoj debljini zida), tj. došlo je do puknuća i odvajanja cigle. U prostorijama 118 i 313 u Istočnoj zgradi koje koristi Zavod nema vidljivih oštećenja.
