# Izvještaj o šteti uzrokovanoj potresom na FSBU

U dokumentu je prikazana šteta na zgradama Fakulteta strojarstva i brodogradnje, Sveučilišta u Zagrebu izazvana potresom u Zagrebu 22.03.2020. Dokument su pripremili djelatnici stručnih službi Fakulteta, predstojnici zavoda, voditelji laboratorija i članovi Uprave. Izvještaj je podijeljen u dva dijela: u prvom, zbirnom dijelu opisani su općeniti razmjeri štete po zgradama Fakulteta. Detalji oštećenja, zajedno s fotografijama su prikazani u dodatcima koje su pripremili predstojnici zavoda i voditelji laboratorija. U izvještaju nisu mogle biti prikazane fotografije svih oštećenja, zbog njihove brojnosti, ali se ipak nadamo da se može dobiti dobar i konkretan uvid u razmjere štete koju je pretrpio FSB kao posljedicu potresa.

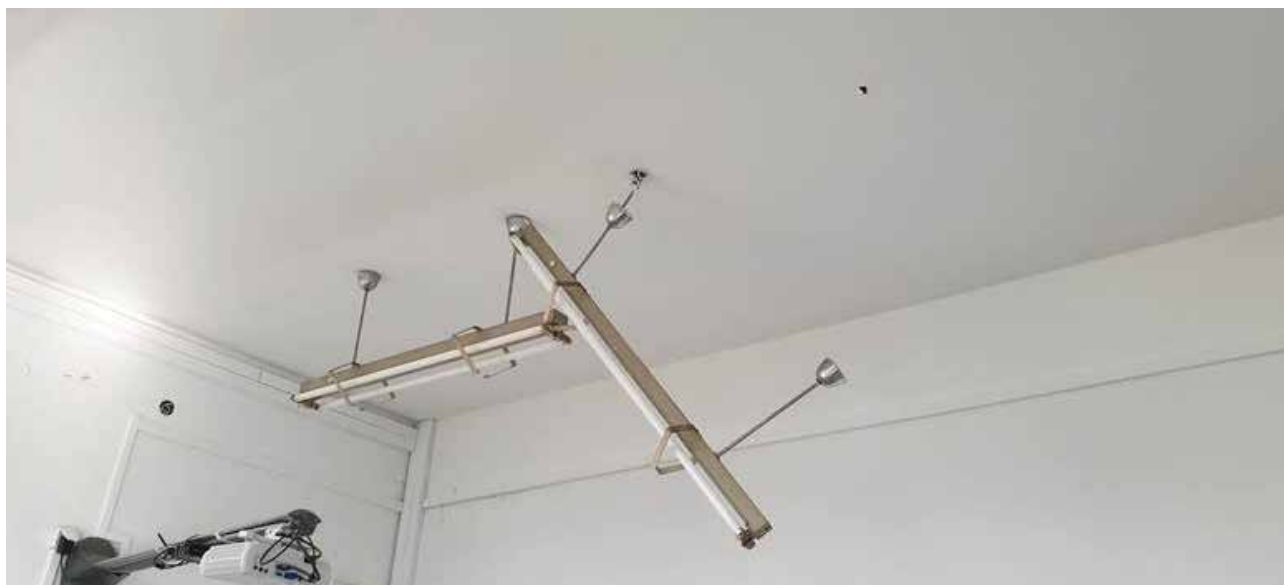
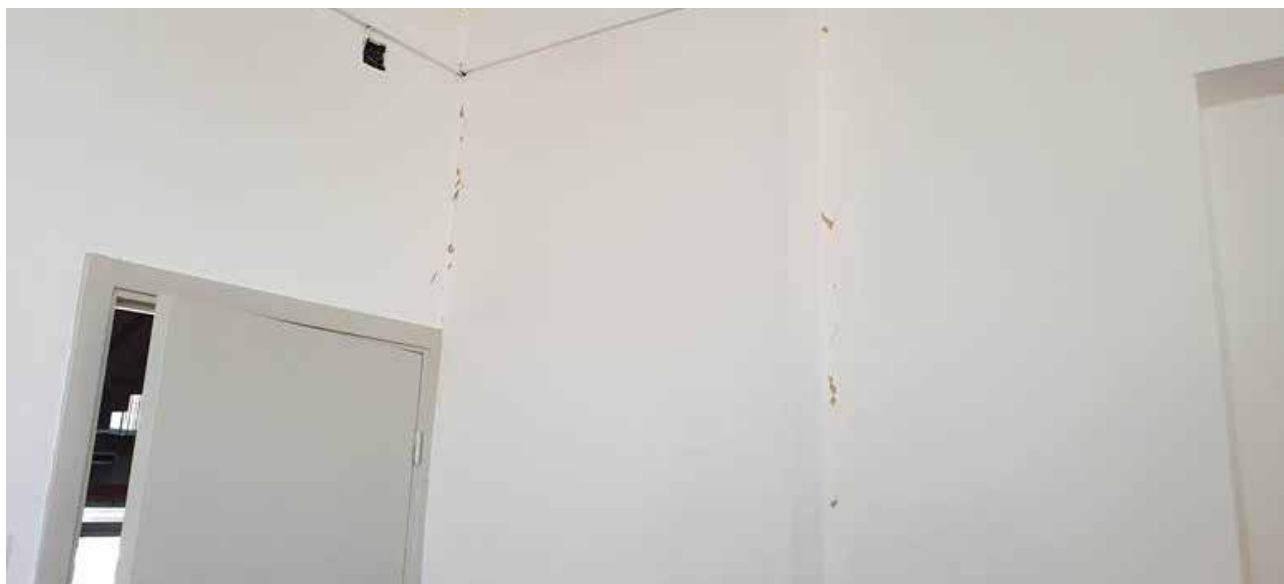
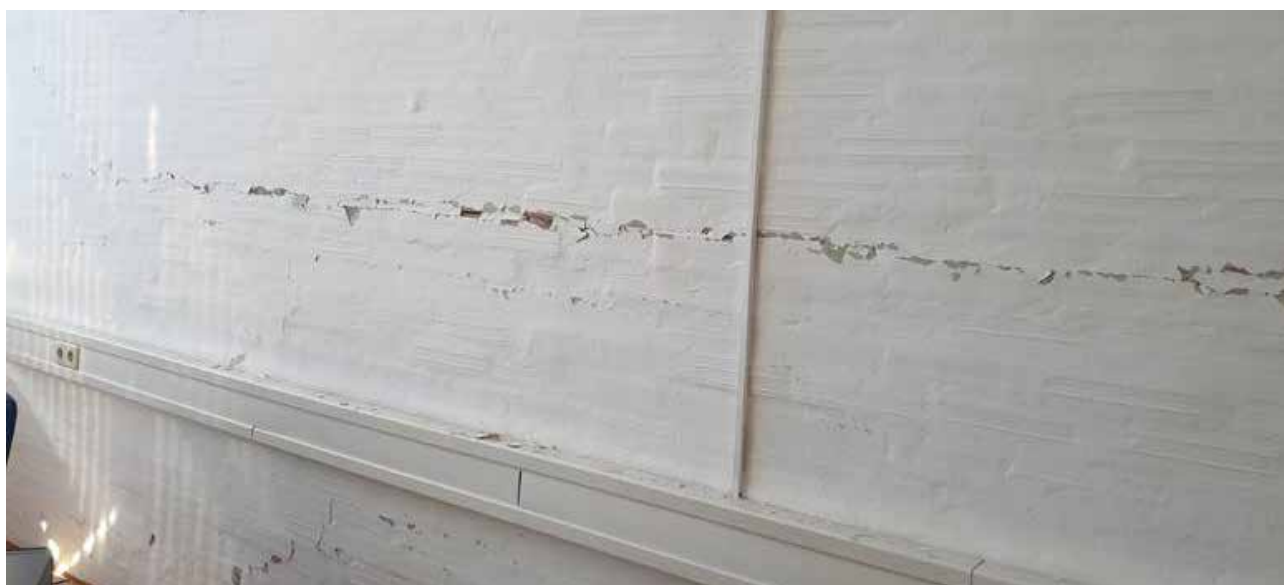
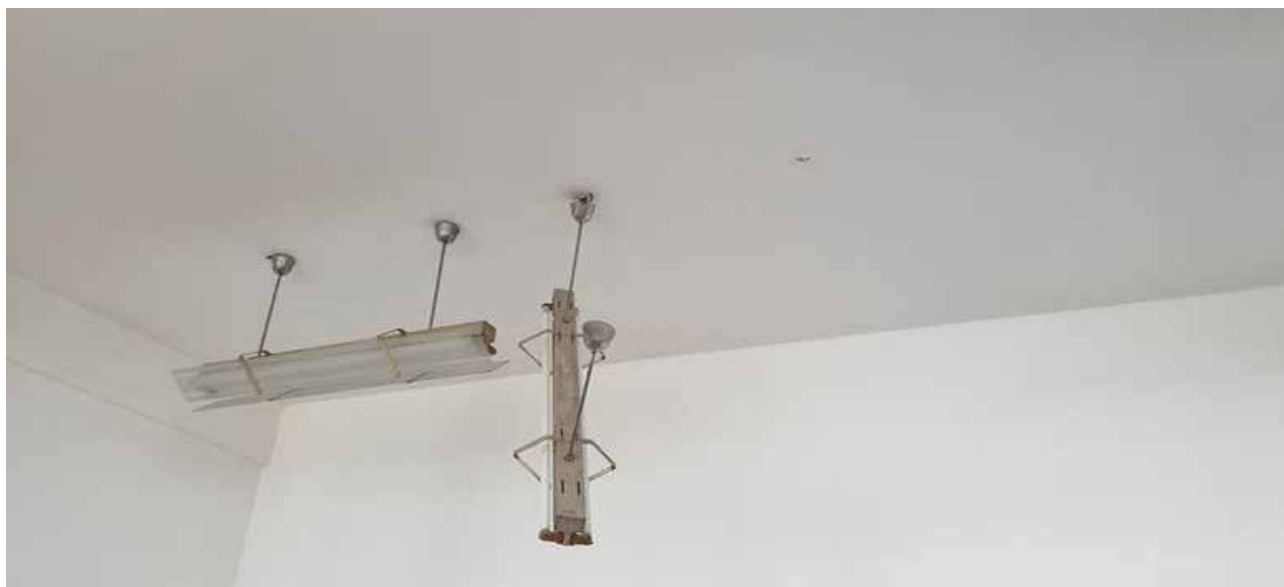
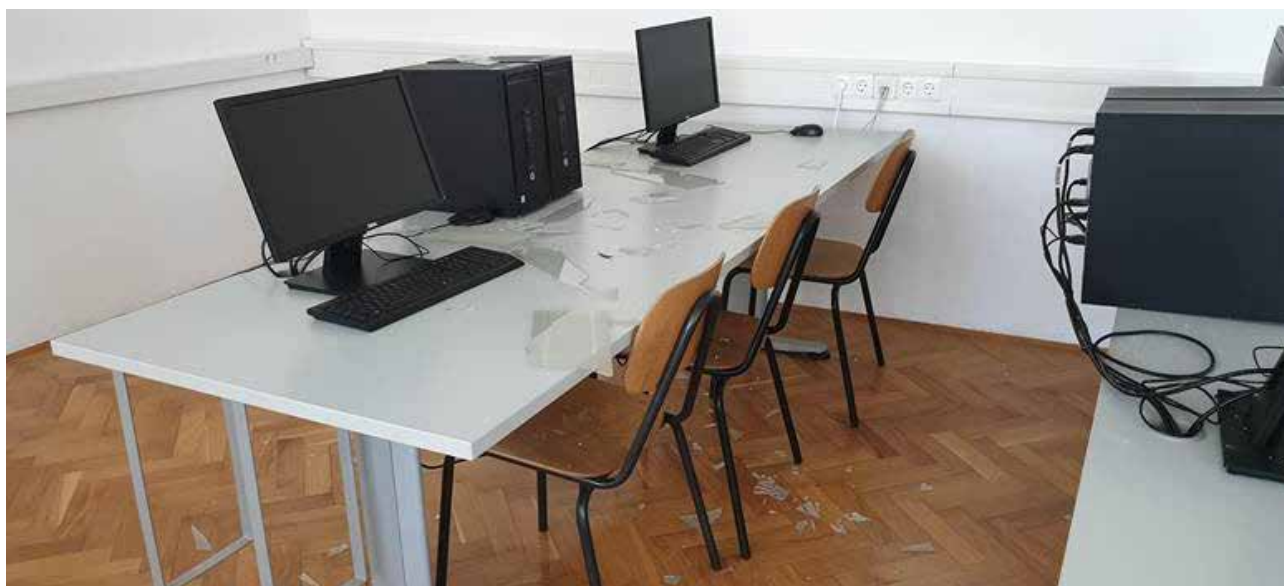
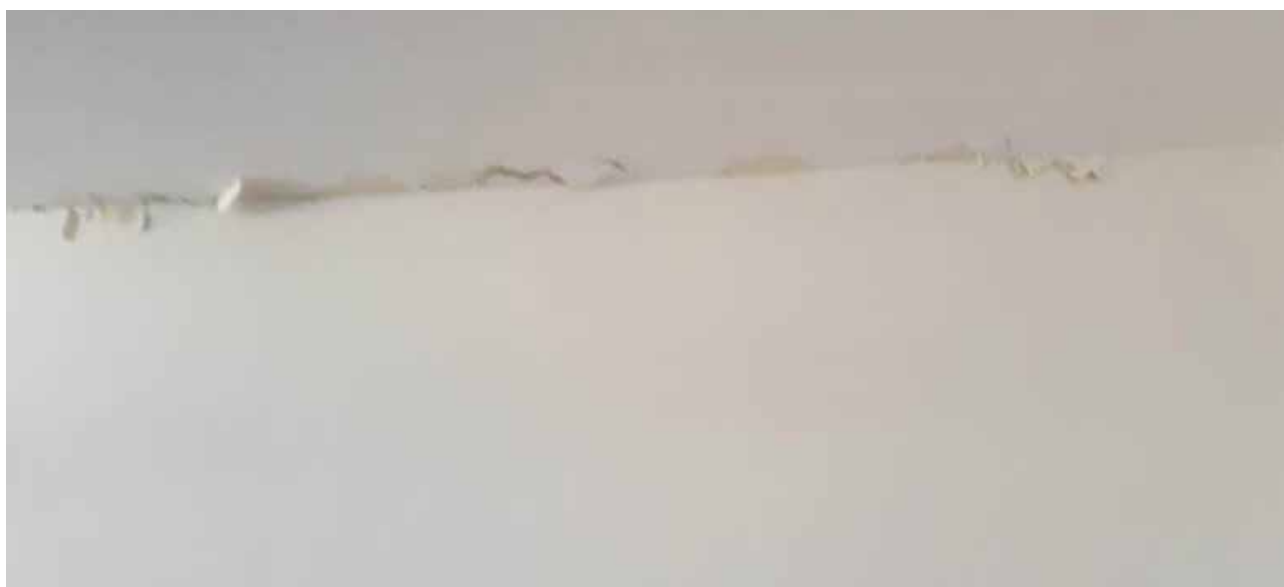
Sjeverna zgrada > Zavod za industrijsko inženjerstvo

- Popucala i popadala žbuka.
- Odvojile su se dvije lampe pa se prosulo staklo po podu.
- Pala jedna slika i razbilo se staklo.
- Pukao pregradni zid između dvije sobe A-409.

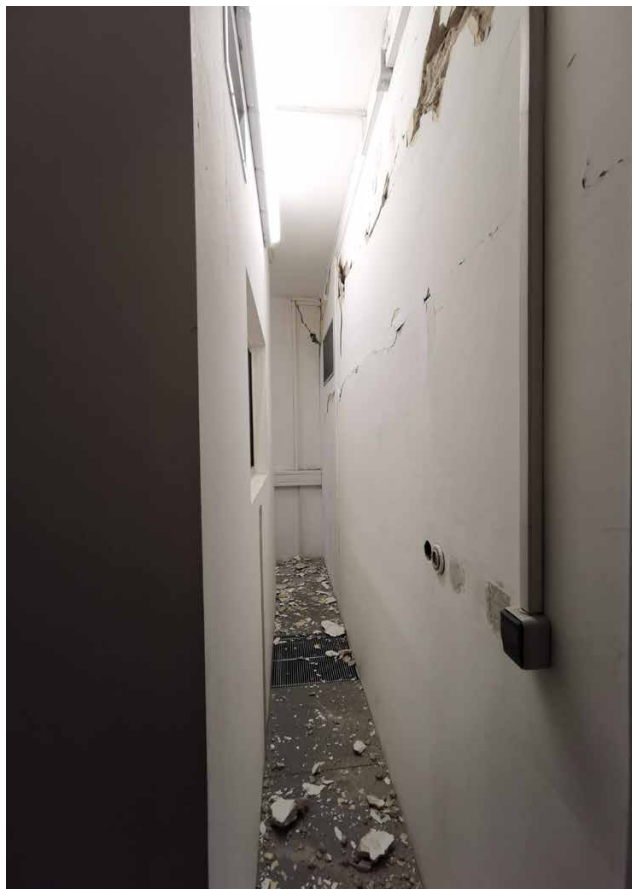
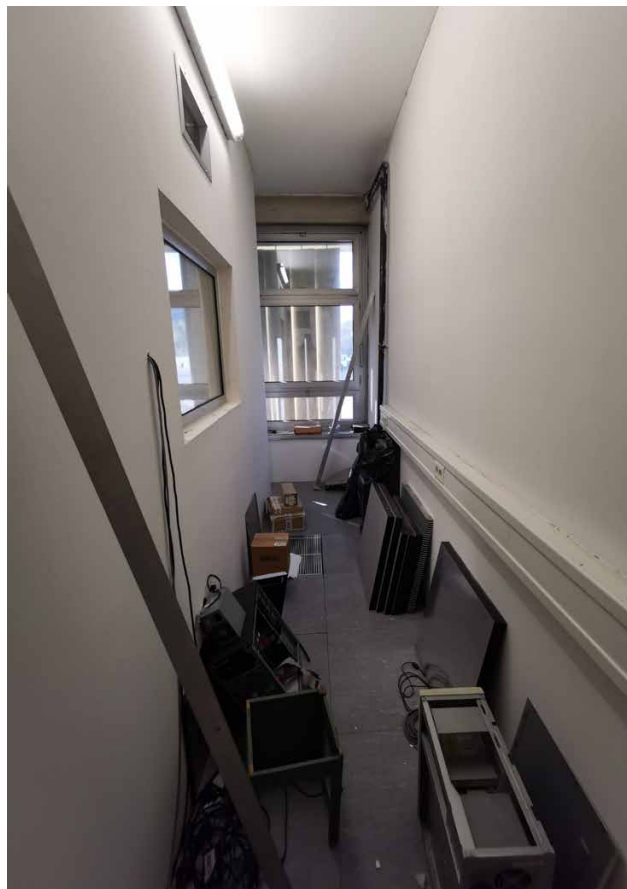
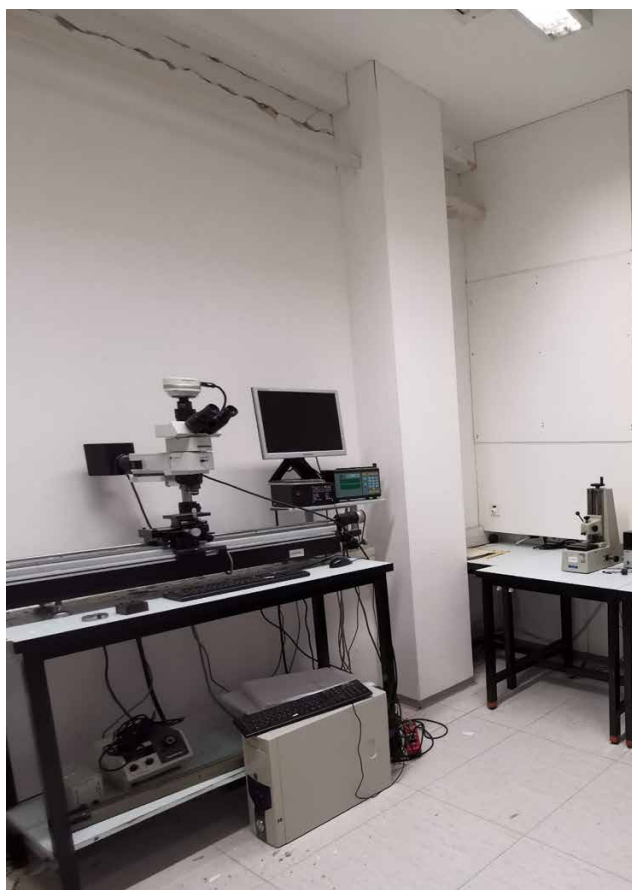
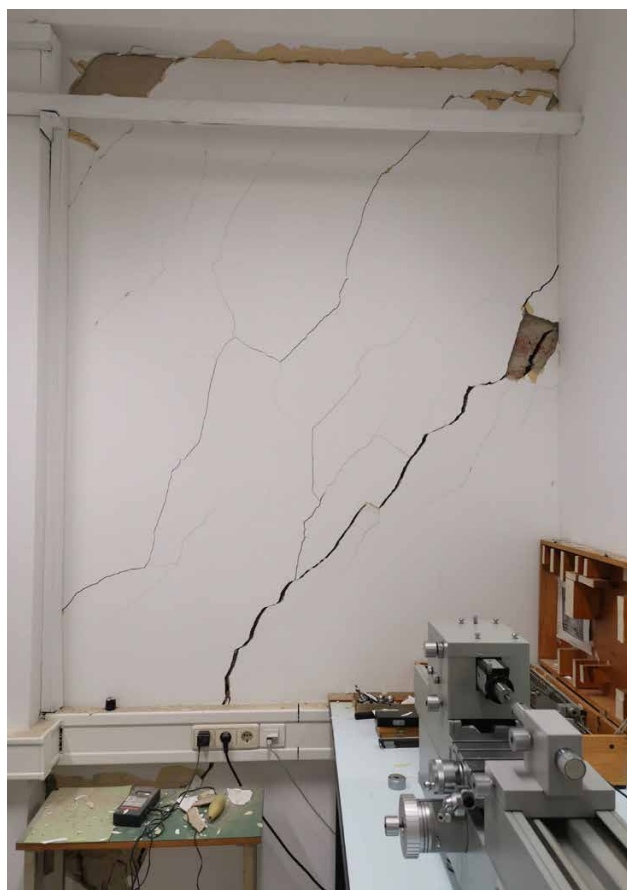
Sjeverna zgrada > Zavod za kvalitetu > Laboratorij za precizna mjerenja dužina

Inspekcija civilne zaštite utvrdila da je sjeverna zgrada privremeno neupotrebljiva u dijelu prostora Laboratorija za precizna mjerenja dužina („žuta naljepnica“).

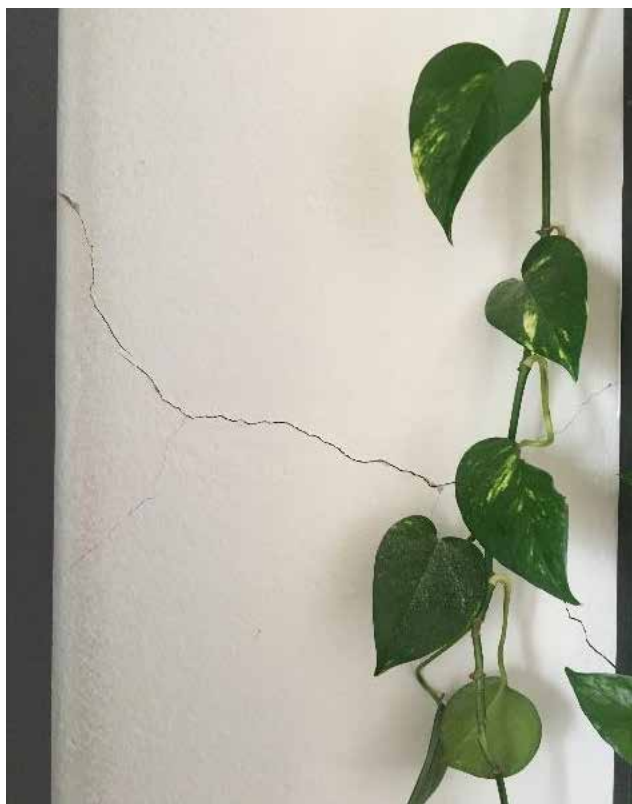
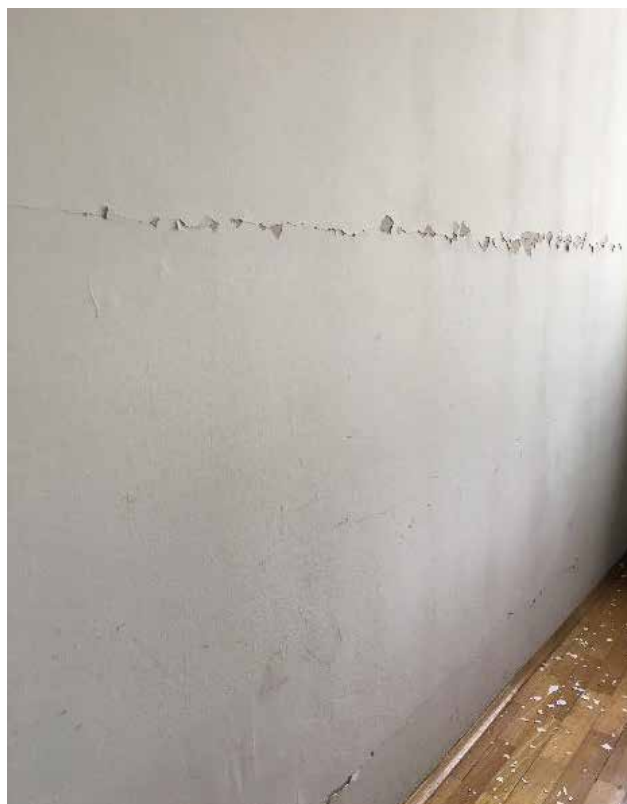
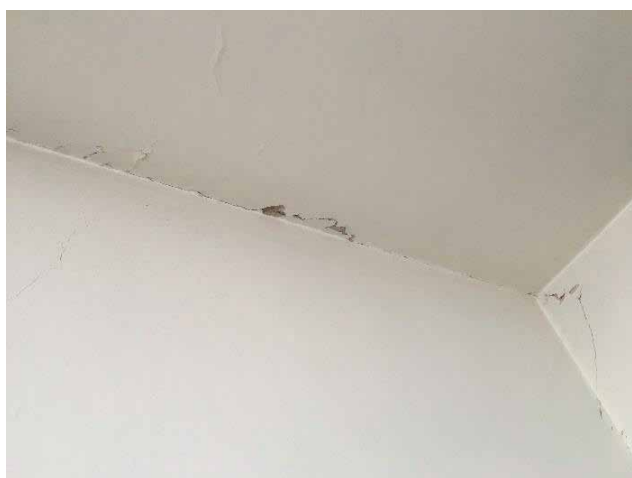
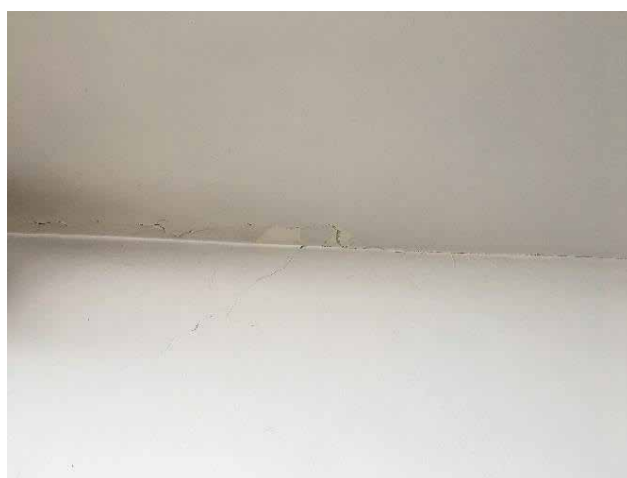
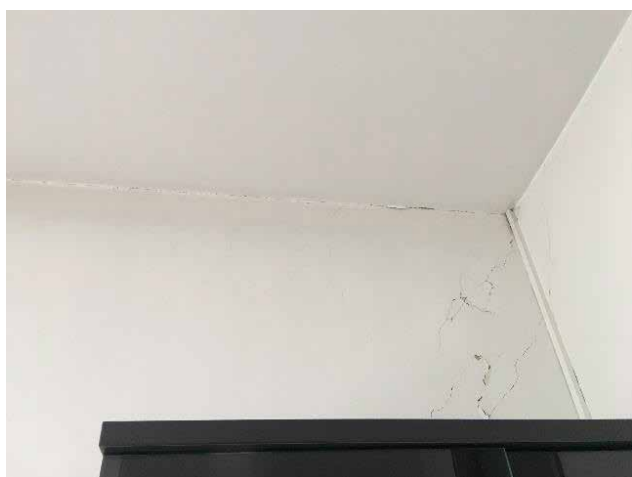
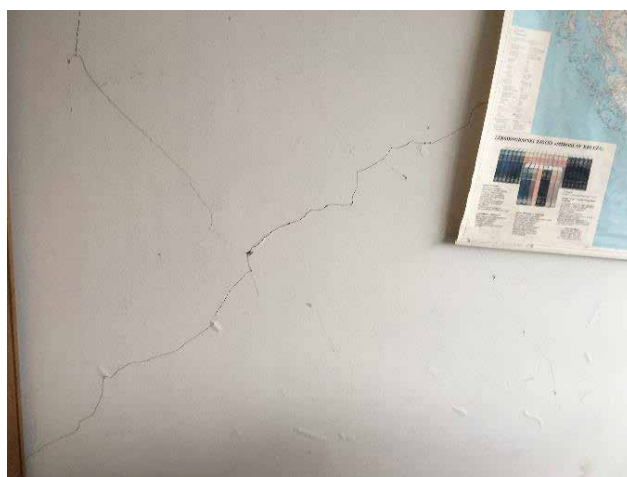
Južna zgrada > Zavod za tehničku mehaniku

- Uočena su površinska oštećenja u svim prostorijama Katedre.

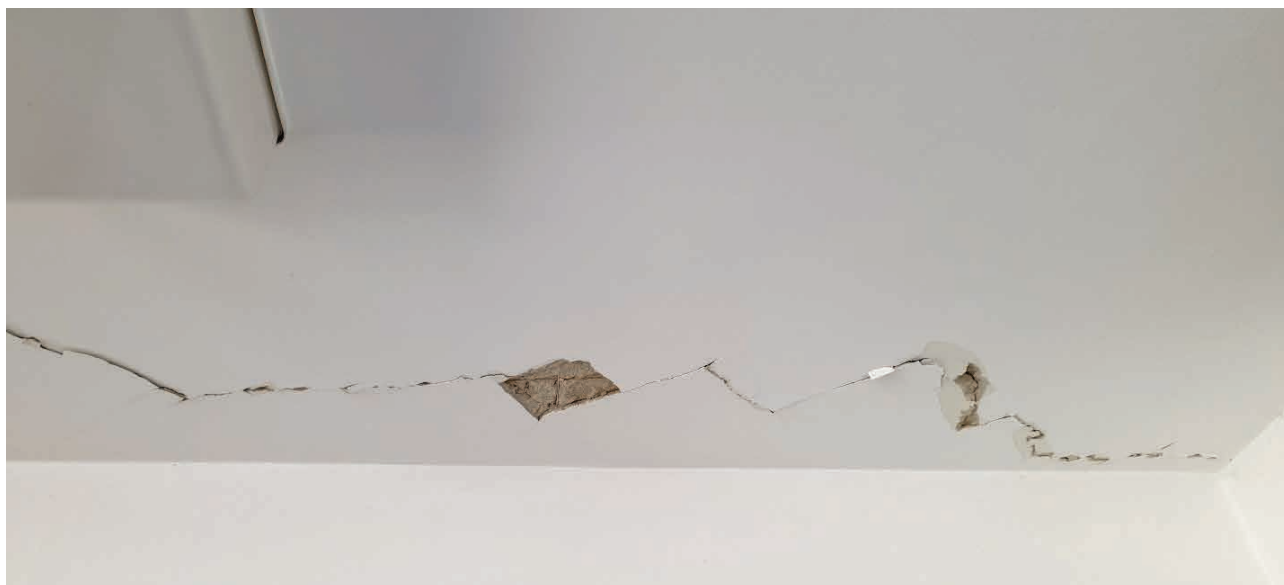
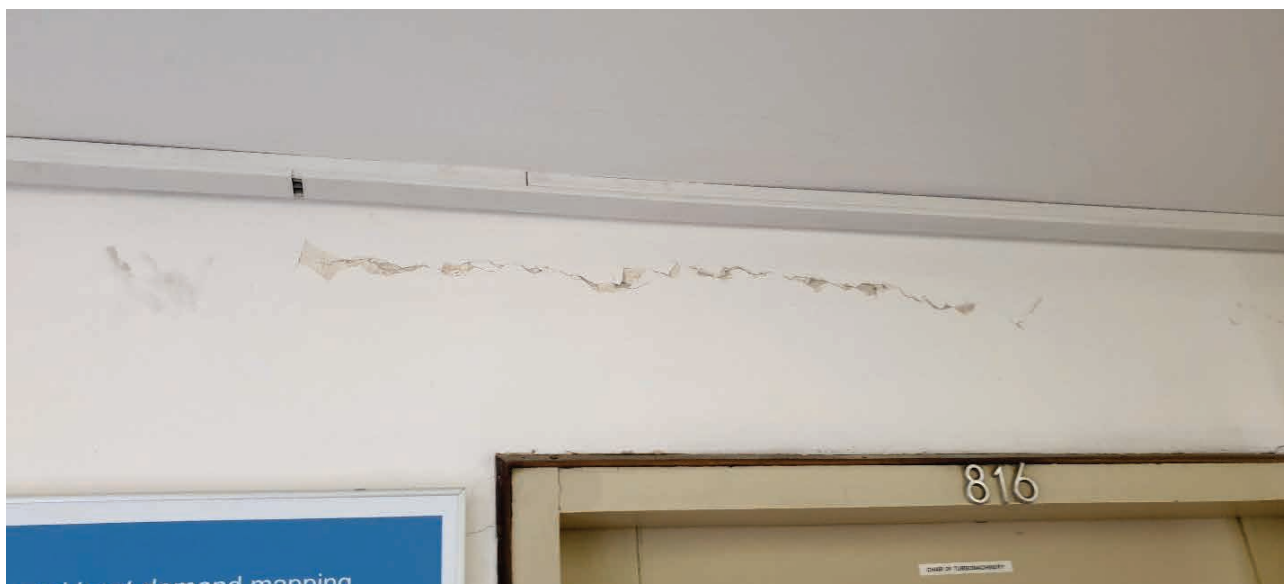
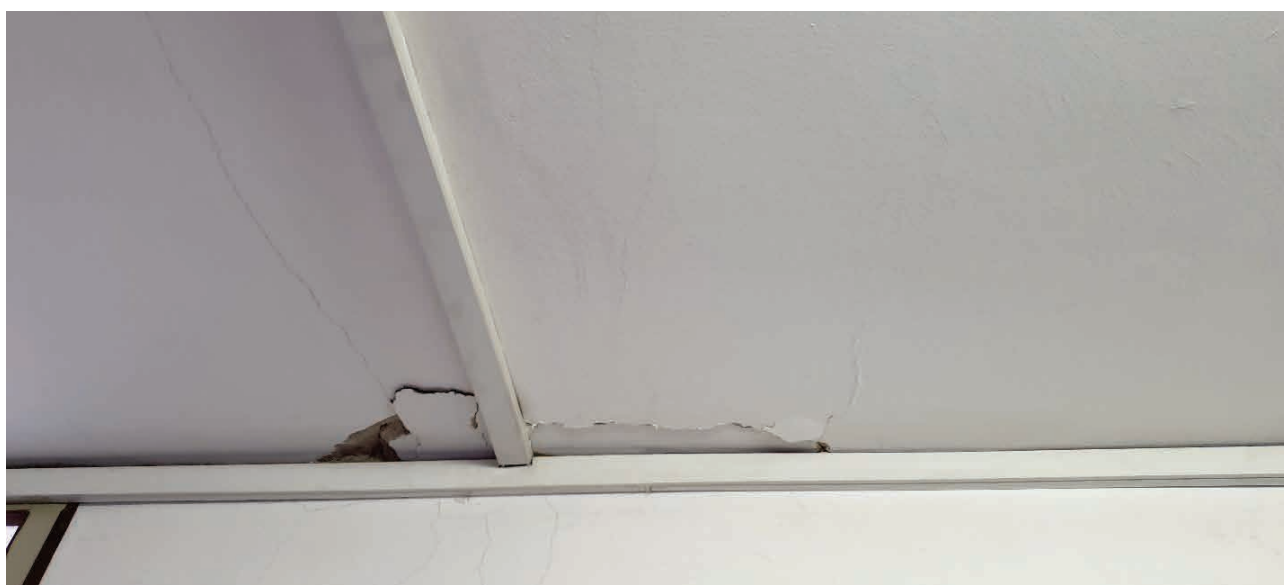
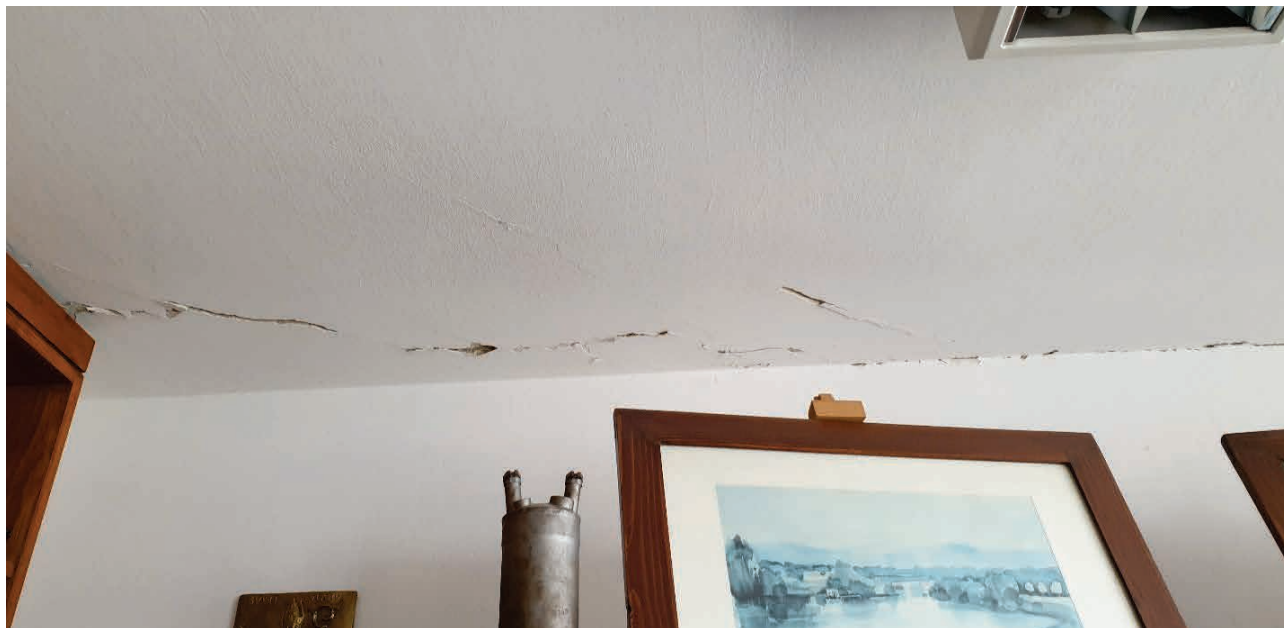
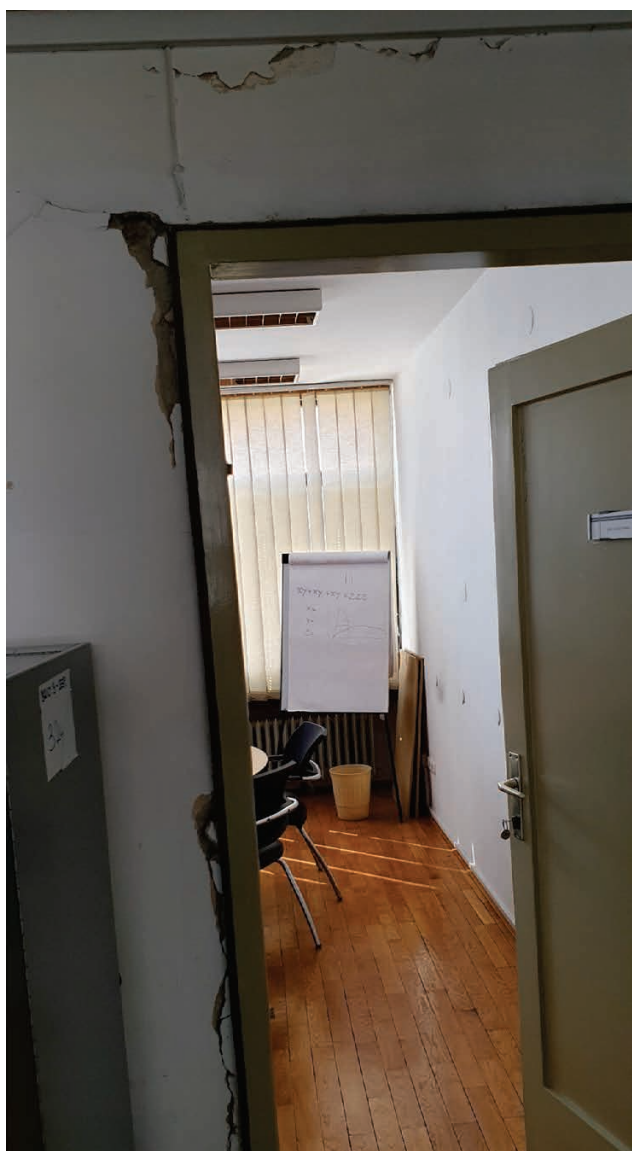
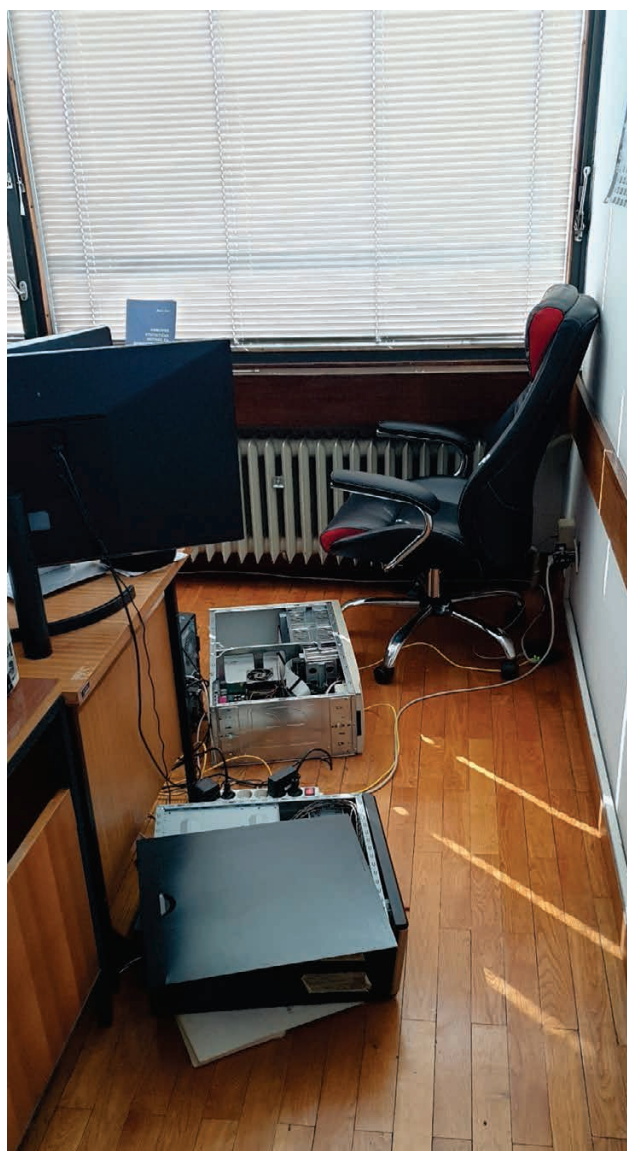
Južna zgrada > Zavod za energetska postrojenja, energetiku i okoliš

- Većina prostora ureda zaposlenika i laboratorija ima oštećenja / napuknuća na zidovima (u južnoj i u istočnoj zgradi FSB-a).

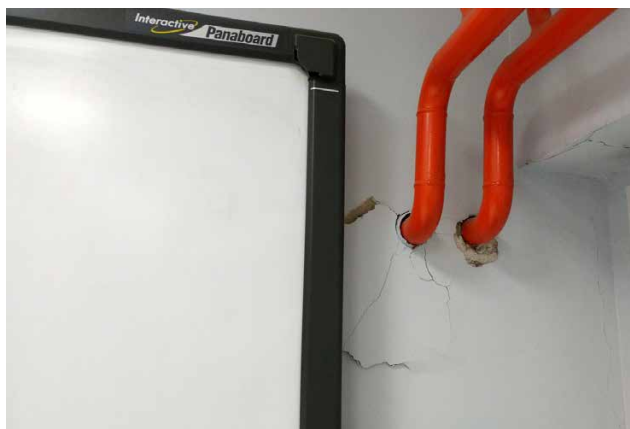
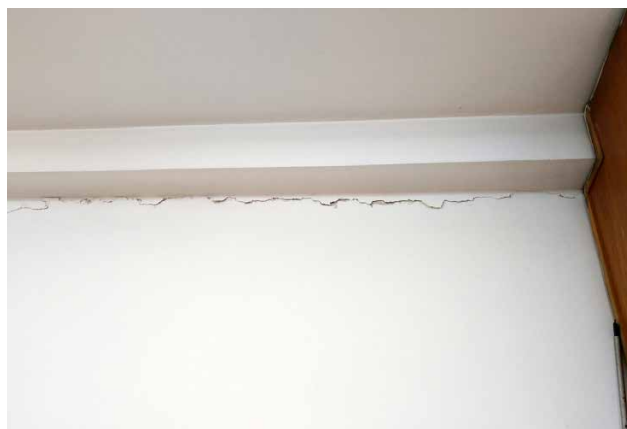
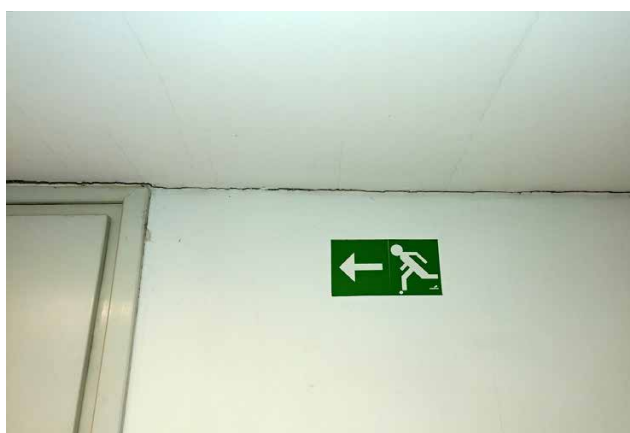
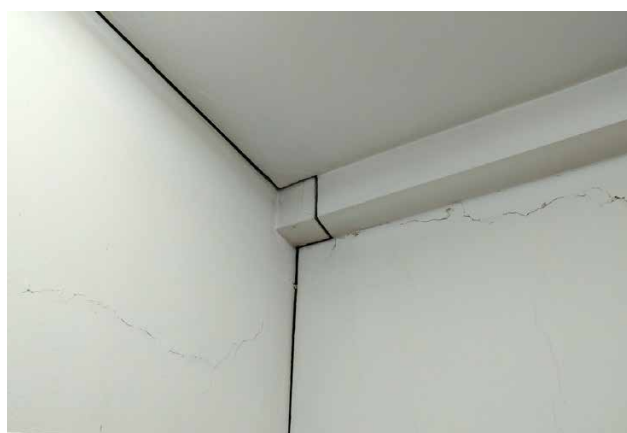
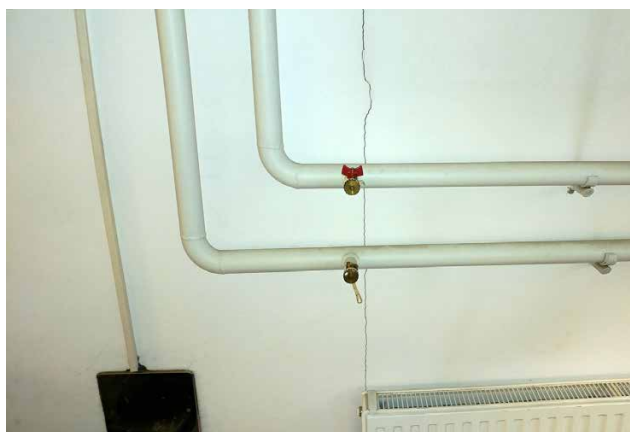
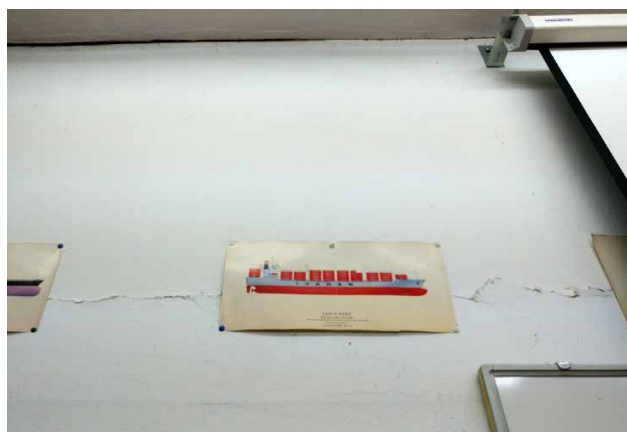
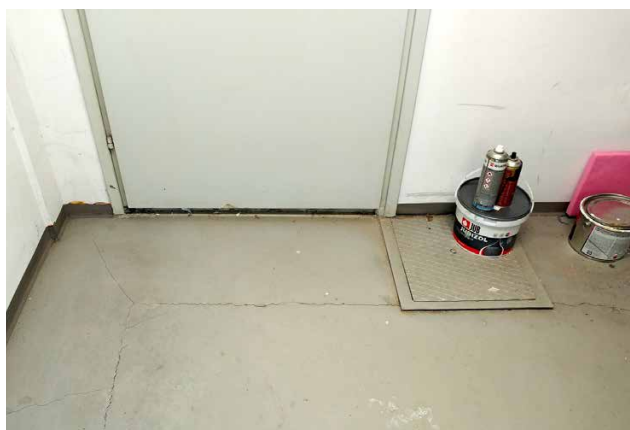
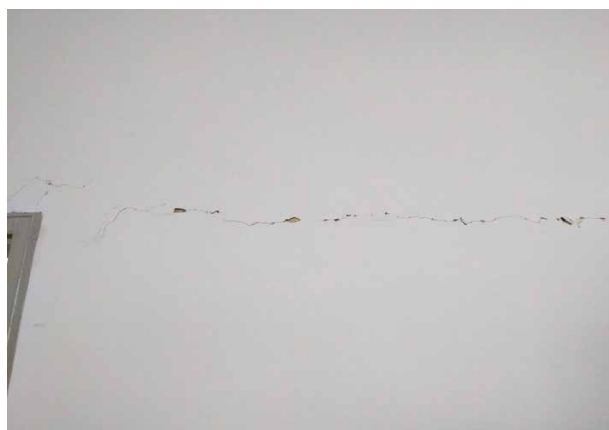
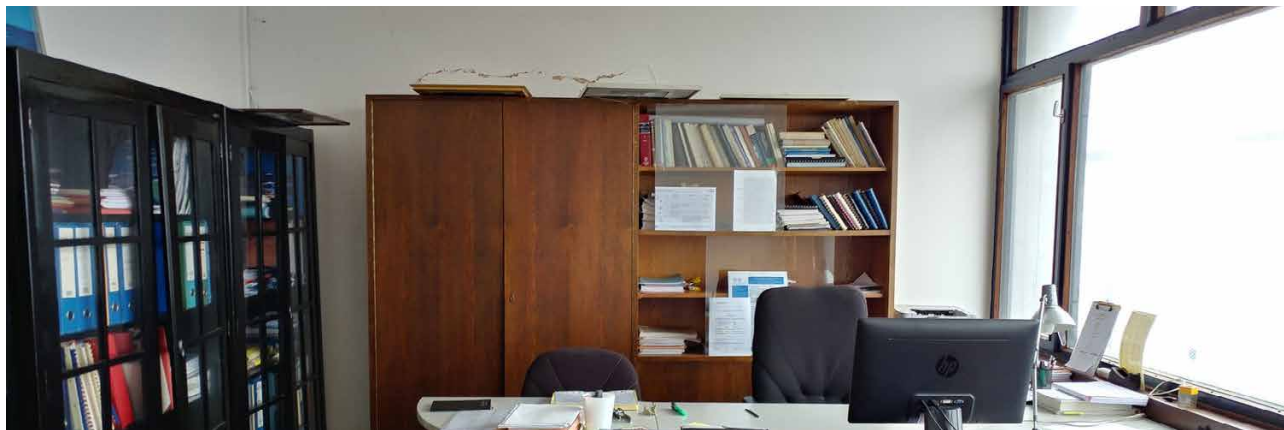
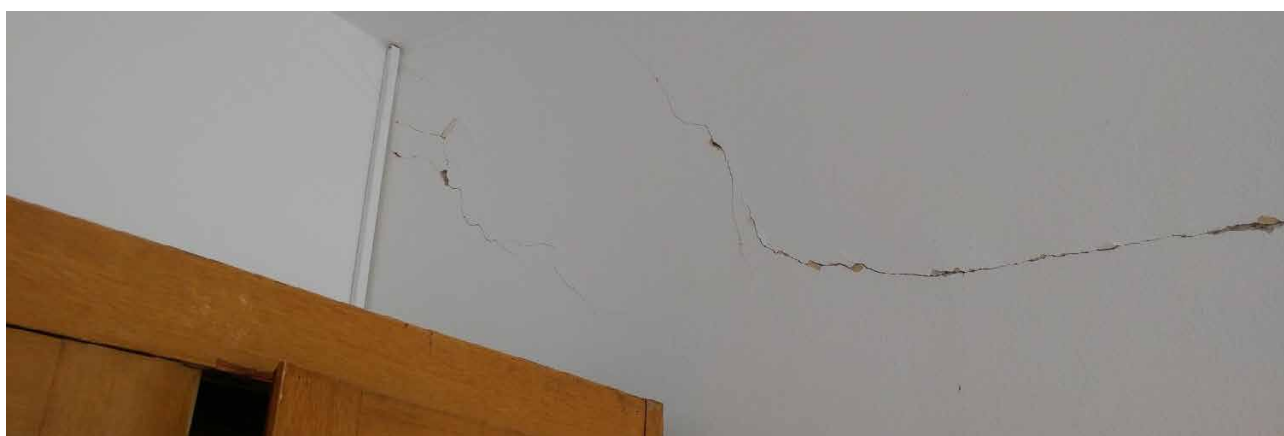
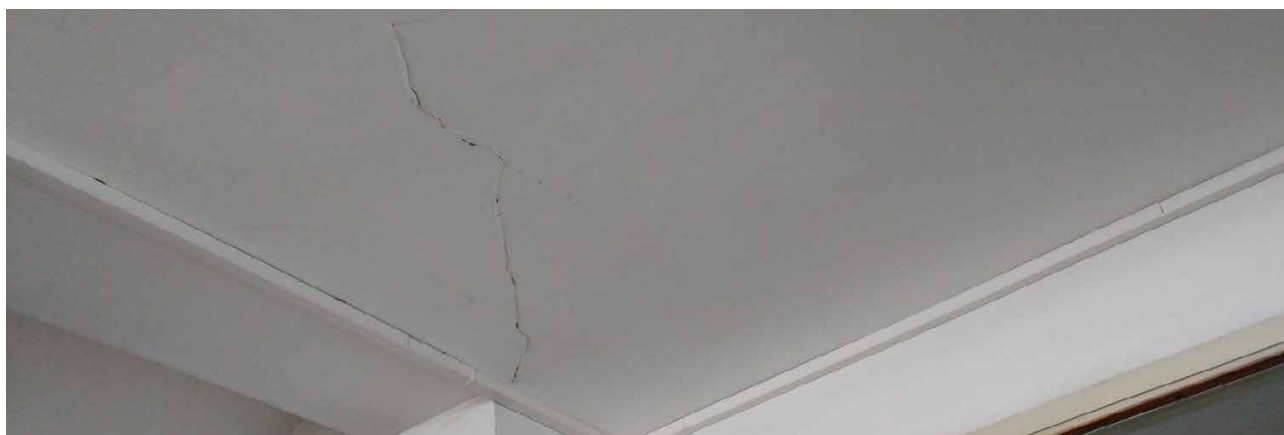
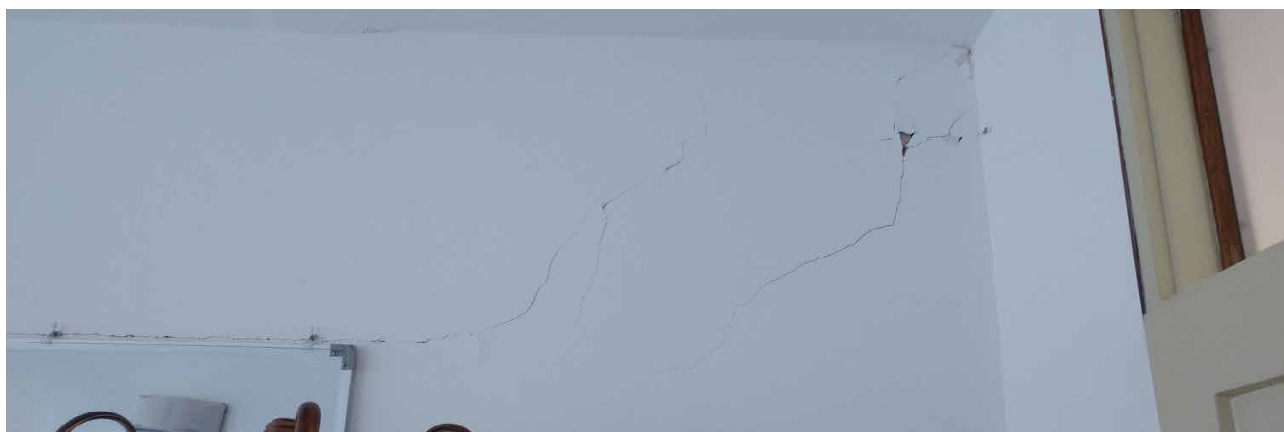
Južna zgrada > Zavod za brodogradnju i pomorsku tehniku

- U većem dijelu soba na 8 katu postoje manja ili veća oštećenja, vjerojatno samo žbuke na pregradnim zidovima, s tim da su oštećenja u sobama na sjevernoj strani veća (sobe 801, 802, 803, 805, 806, 807, 808, u kojima su u pojedinim sobama popucali i zidovi i stropovi), a u sobama na južnoj strani manja (812, 813, 814, 815, 816, 817, 818, 819, 820).
- U ponekim sobama je došlo do pojave pukotina na spojevima pregradnih zidova i stropa (802, 803, 805, 806, 807, 808, 815, 816).
- U sobama 803, 805, 806 i 807 došlo je na pojedinim mjestima do pucanja žbuke stropa.
- Također na zidovima hodnika na 8. katu zamjećuju se oštećenja žbuke, posebice iznad štokova ulaznih vrata u sobe na južnoj strani.
- Na 8. katu nema vidljivih oštećenja na električnim instalacijama, računalnoj opremi, namještaju i sl.

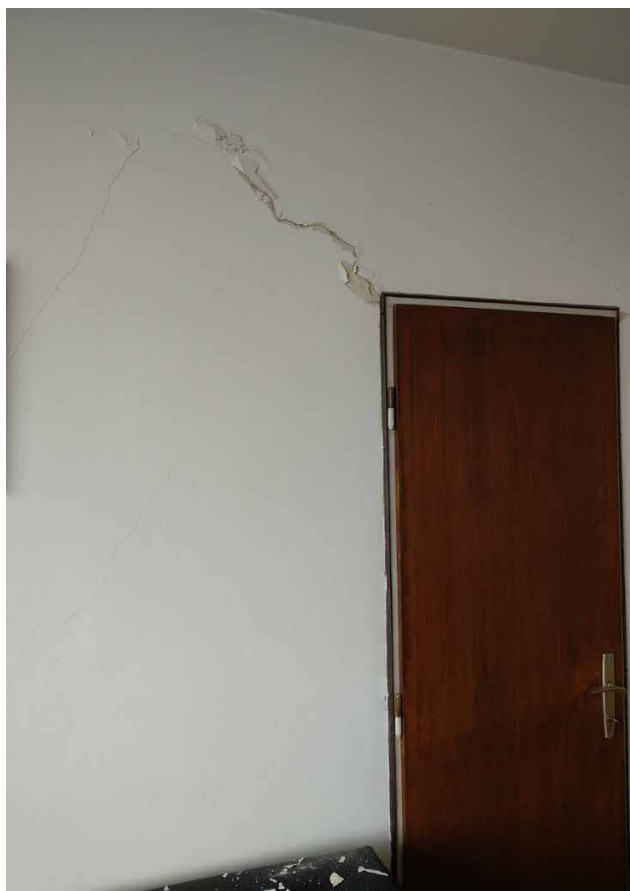
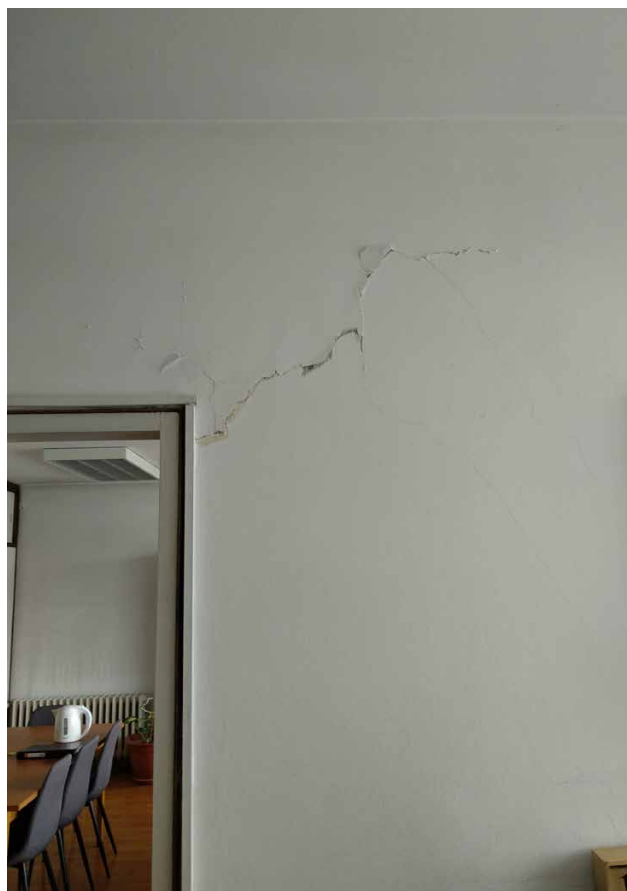
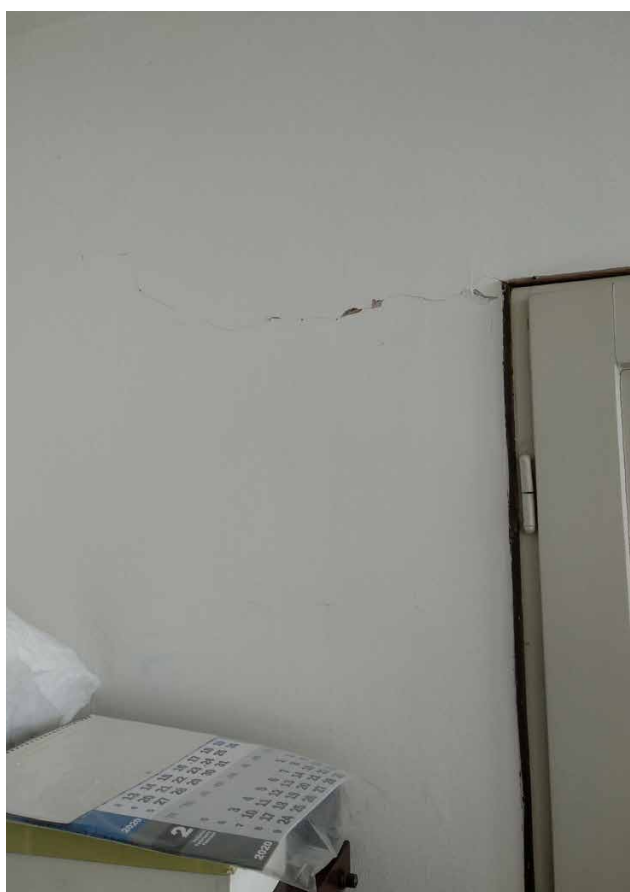
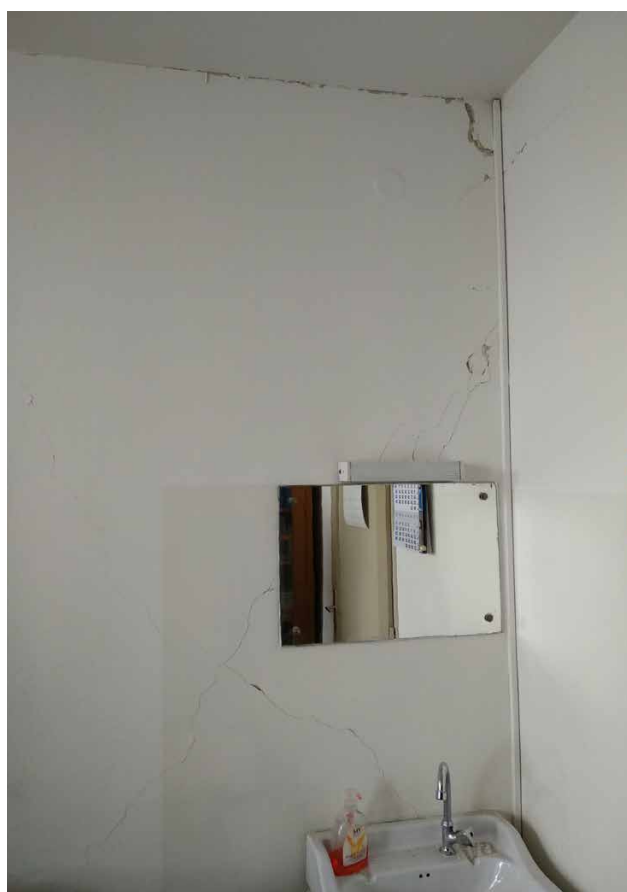
Južna zgrada > Zavod za mehaniku fluida

- U uredima zaposlenika ZMF koji se nalaze na 6. katu južne zgrade na puno zidova došlo je do pojave većih ili manjih pukotina. Sa zidova su mjestimično pali manji komadi žbuke.
