# Izvještaj o šteti uzrokovanoj potresom na FSBU

U dokumentu je prikazana šteta na zgradama Fakulteta strojarstva i brodogradnje, Sveučilišta u Zagrebu izazvana potresom u Zagrebu 22.03.2020. Dokument su pripremili djelatnici stručnih službi Fakulteta, predstojnici zavoda, voditelji laboratorija i članovi Uprave. Izvještaj je podijeljen u dva dijela: u prvom, zbirnom dijelu opisani su općeniti razmjeri štete po zgradama Fakulteta. Detalji oštećenja, zajedno s fotografijama su prikazani u dodatcima koje su pripremili predstojnici zavoda i voditelji laboratorija. U izvještaju nisu mogle biti prikazane fotografije svih oštećenja, zbog njihove brojnosti, ali se ipak nadamo da se može dobiti dobar i konkretan uvid u razmjere štete koju je pretrpio FSB kao posljedicu potresa.

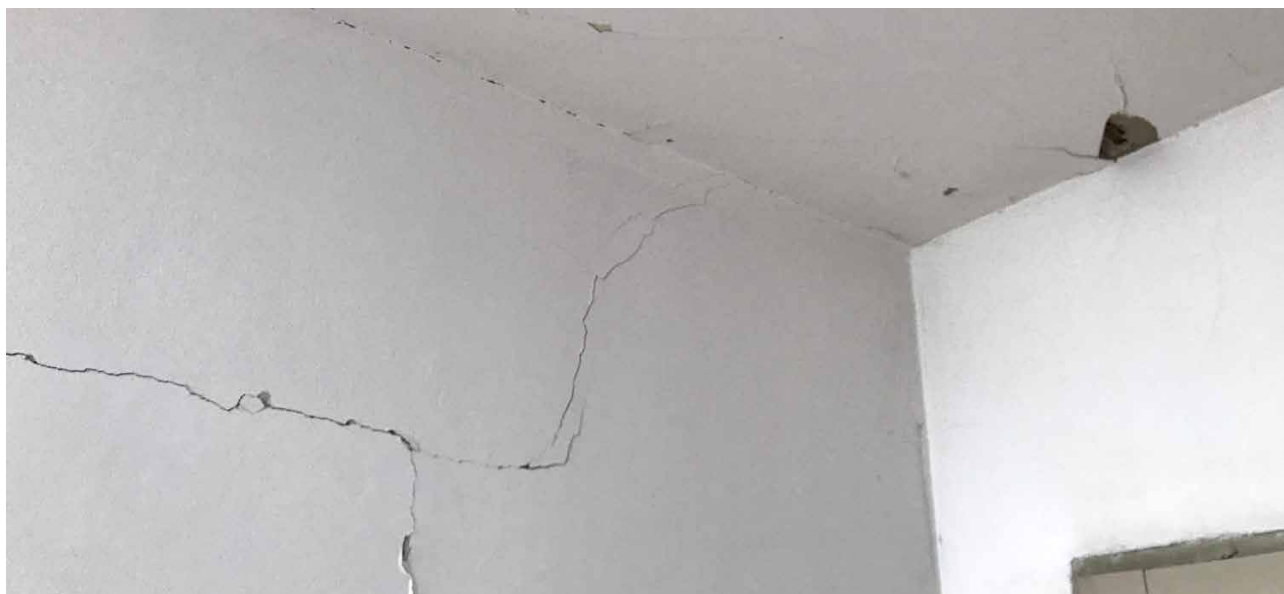
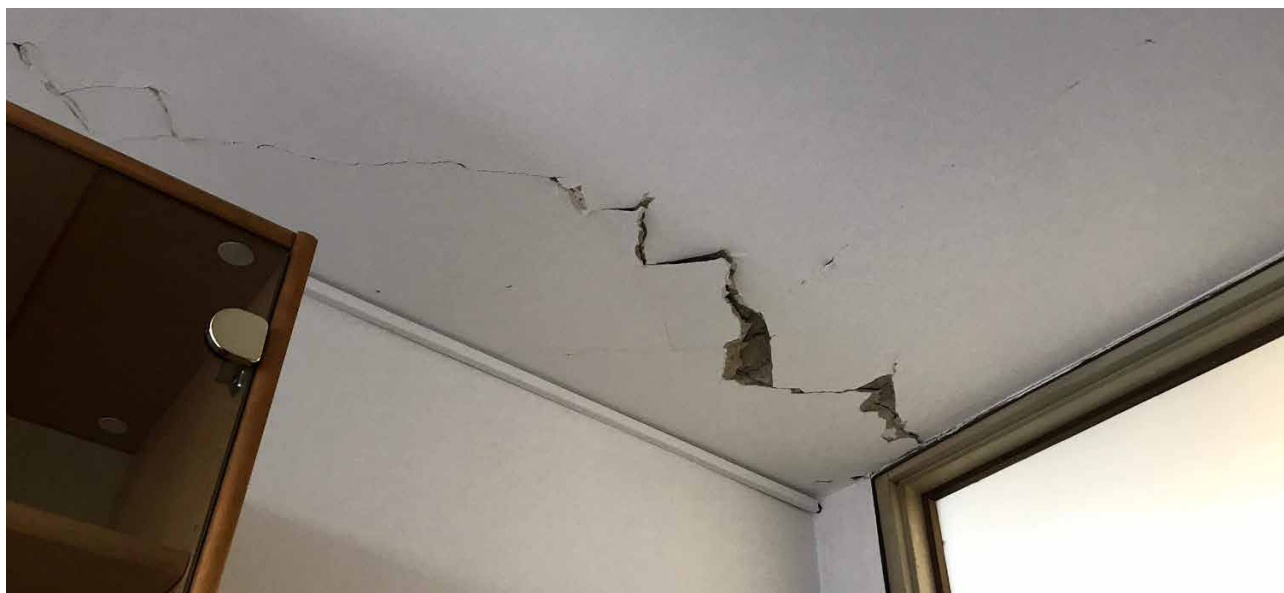
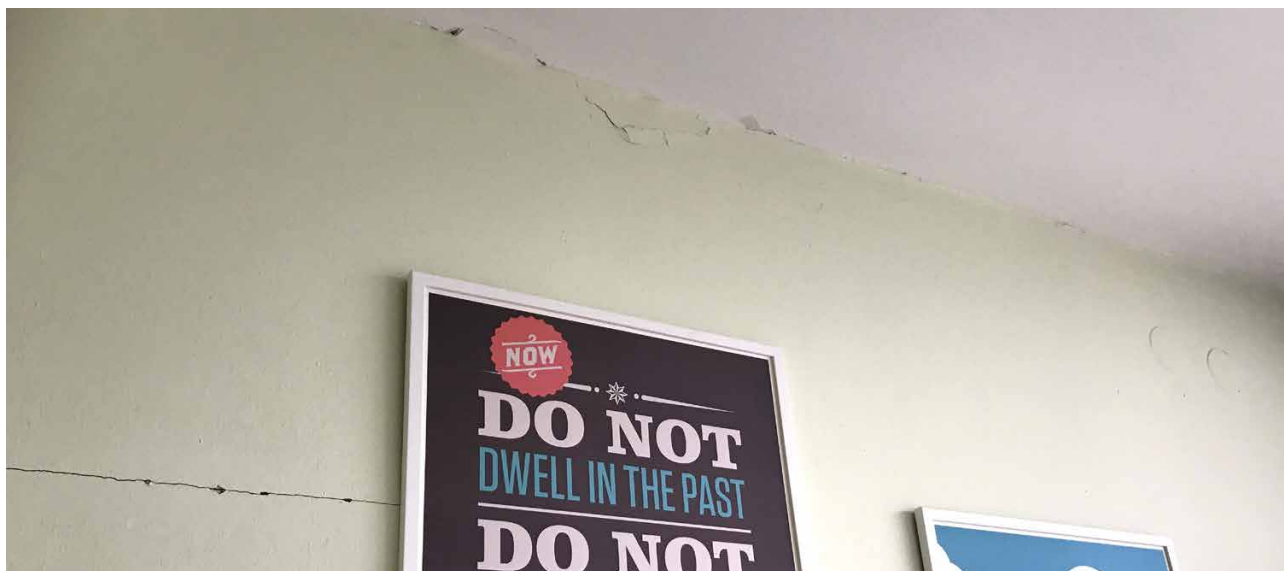
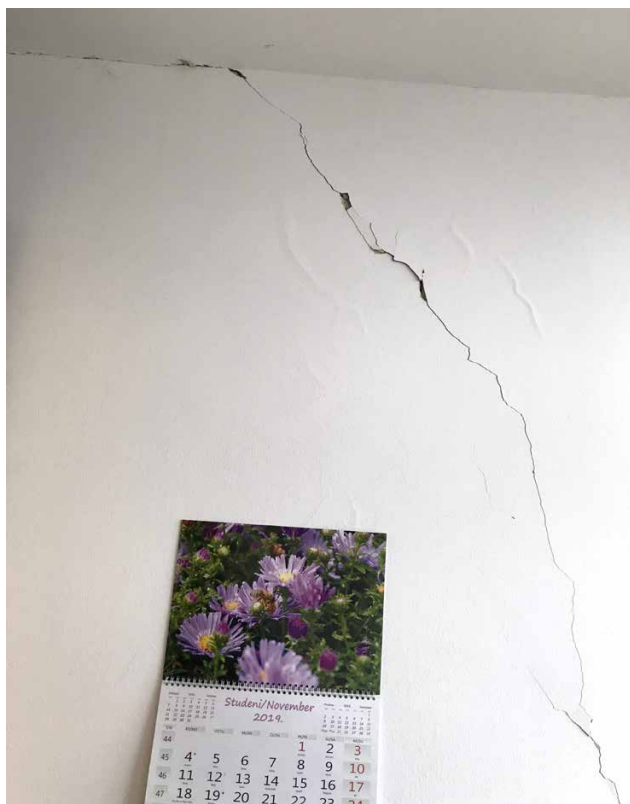
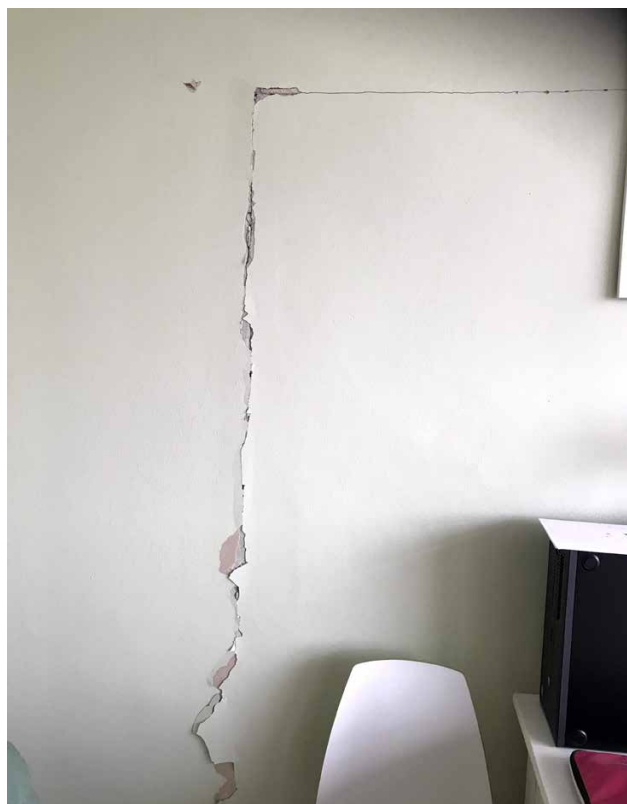
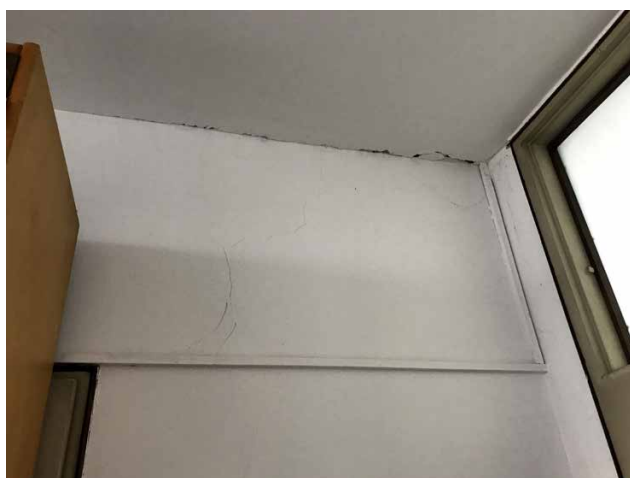
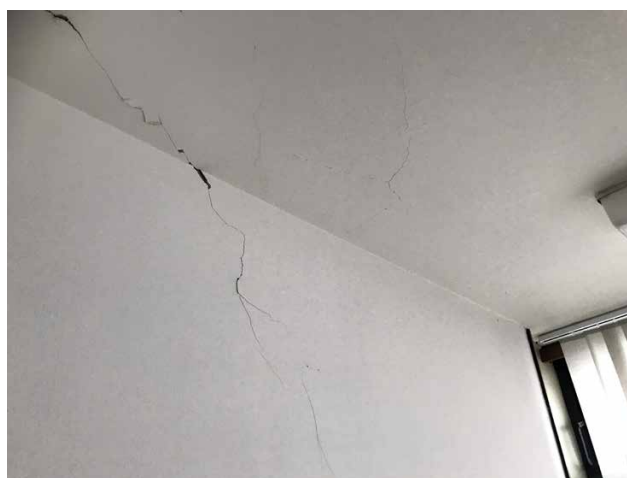
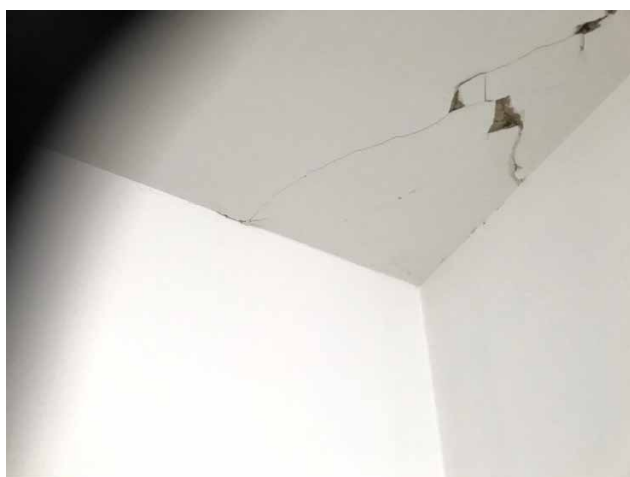
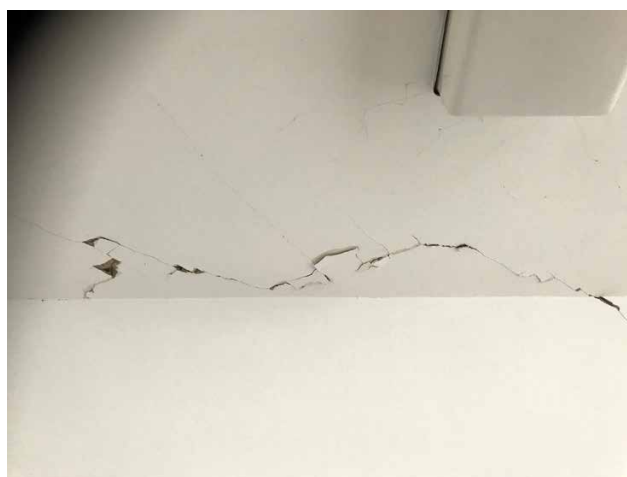
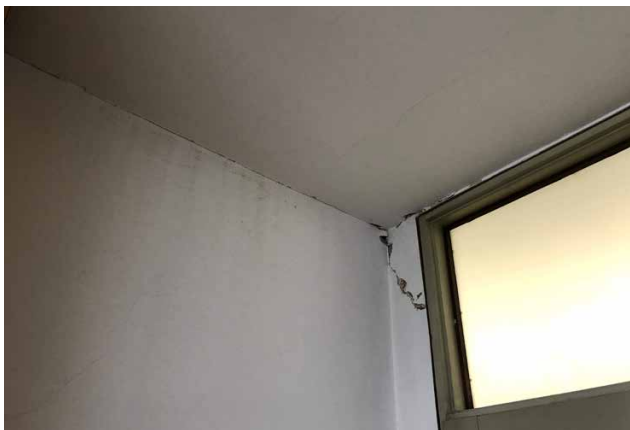
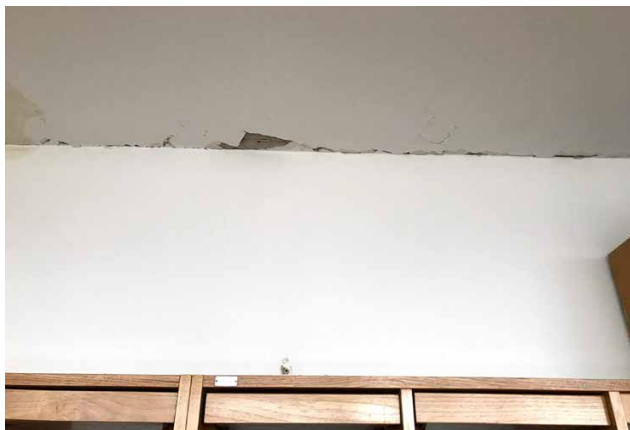
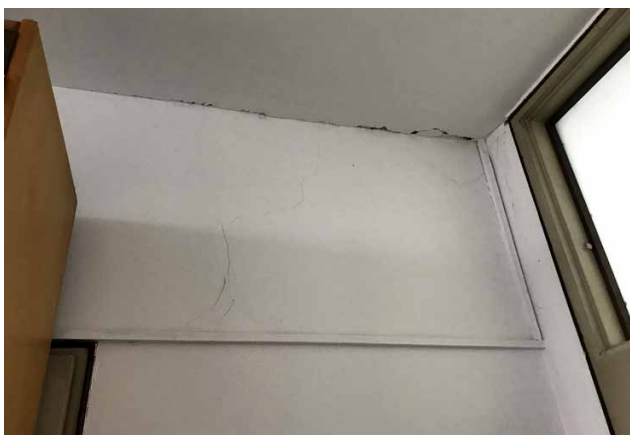
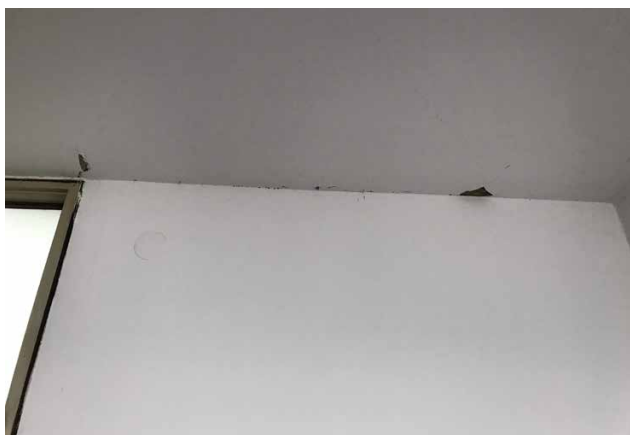
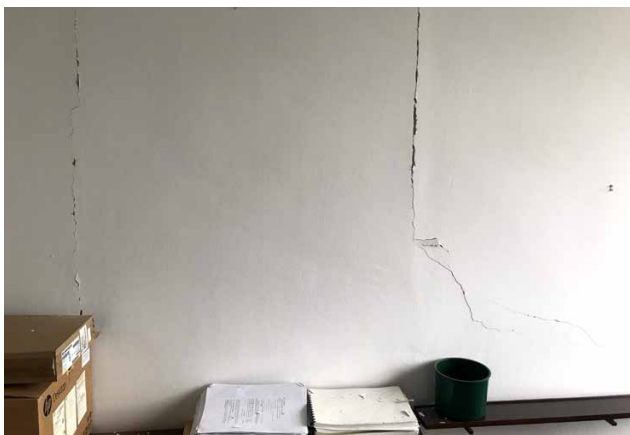
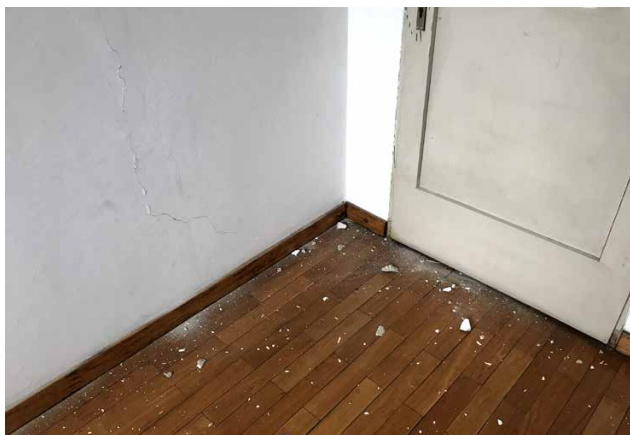
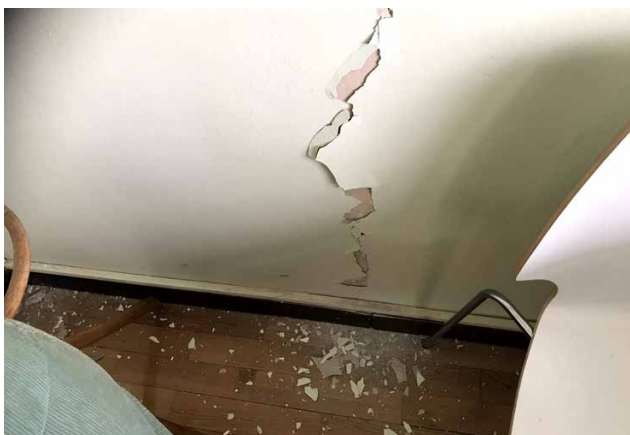
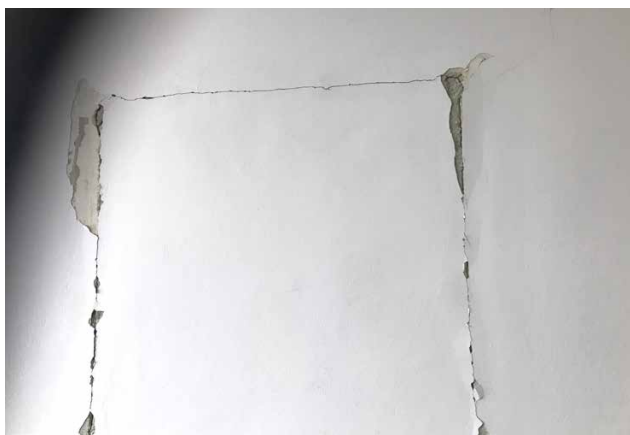
Južna zgrada > Katedra za matematiku

- Uočena su površinska oštećenja u svim prostorijama Katedre.

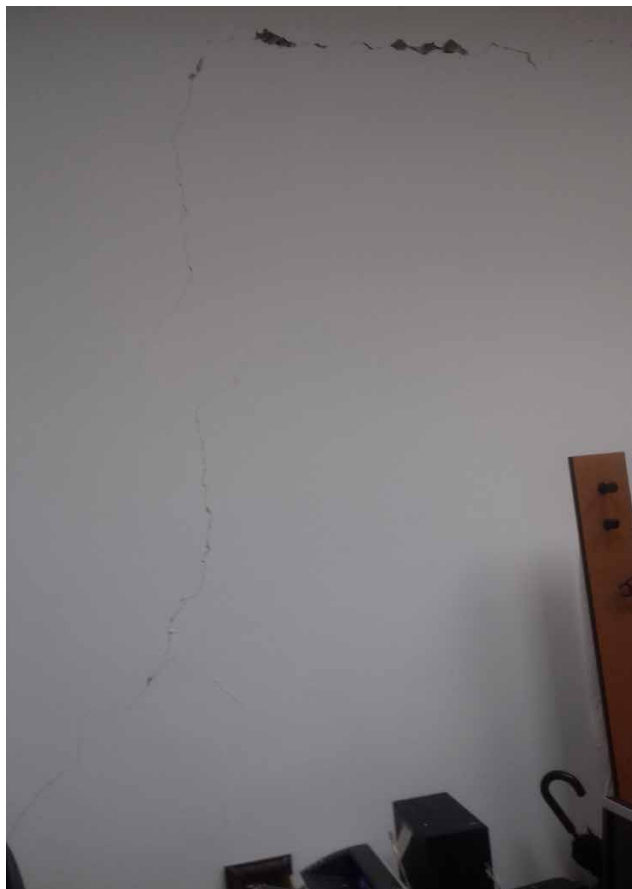
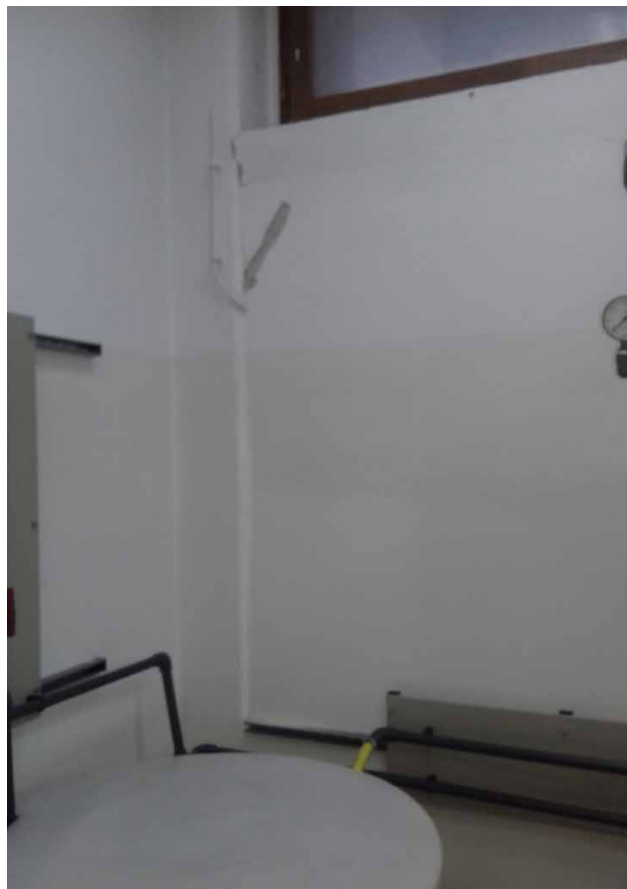
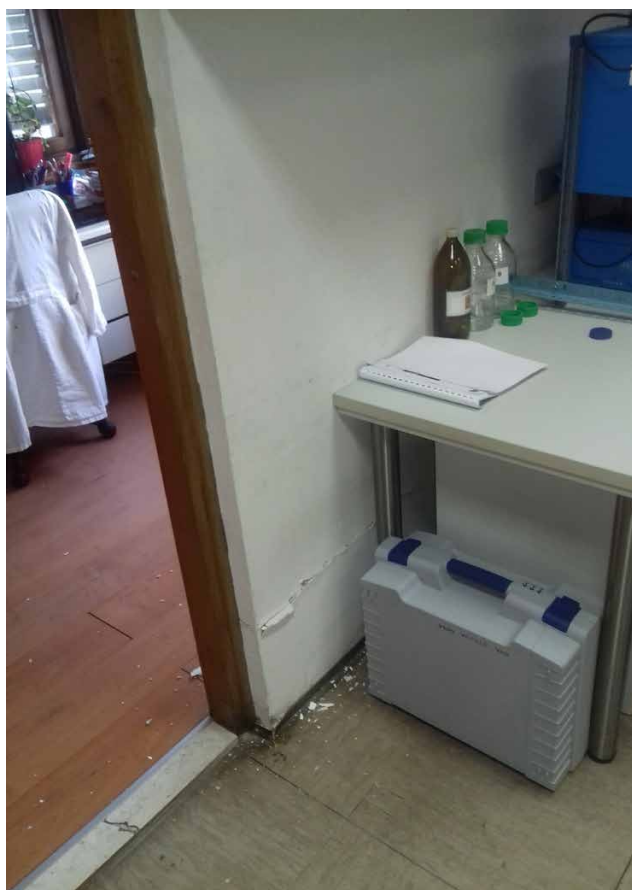
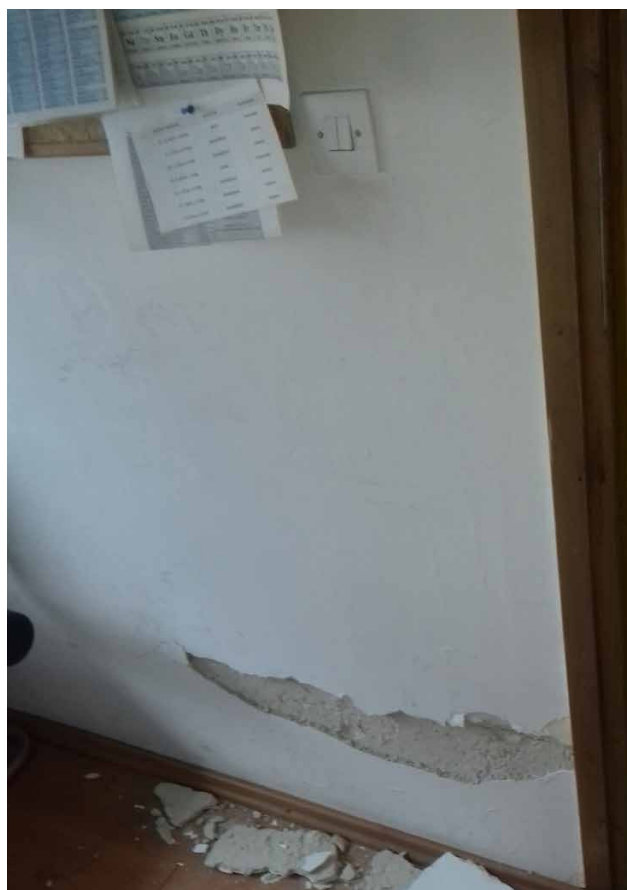
Istočna zgrada > Zavod za energetska postrojenja, energetiku i okoliš

- U svim prostorijama Powerlab-a u Istočnoj zgradi gotovo svi pregradni zidovi imaju manja ili veća oštećenja žbuke, dok su neki pregradni zidovi skroz puknuti (po čitavoj debljini zida), tj. došlo je do puknuća i odvajanja cigle. U prostorijama 118 i 313 u Istočnoj zgradi koje koristi Zavod nema vidljivih oštećenja.
